Rapport de mission de repérage des matériaux et produits contenant de l'amiante avant réalisation de travaux dans un immeuble bâti

63 rue des Moulins - Appt B8
(N° de lot: 63MOULIN-B8)
62200 BOULOGNE SUR MER

Date du rapport : 26/07/2024

Référence du dossier : 2407CHNBA -
BI1110000114903

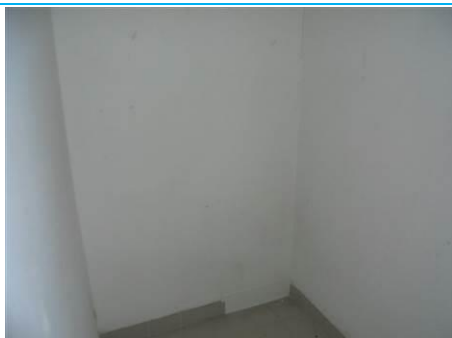
Matériaux : ZPSO-001
 Prélèvement : P001; P002
 Description : Enduit sur mur béton périphérique
 Localisation : 3 ème Etage - Rangement
 Résultat : Absence d'amiante

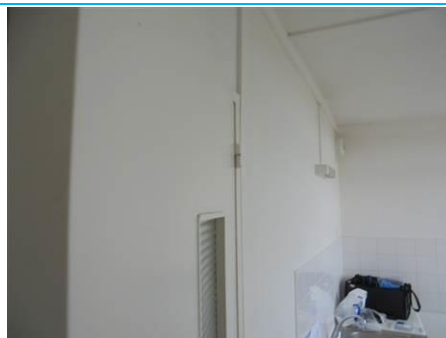
Matériaux : ZPSO-002
 Prélèvement : P003; P004
 Description : Enduits sur cloison plâtre
 Localisation : 3 ème Etage - Cuisine; 3 ème Etage - Salle de bain
 Résultat : Absence d'amiante

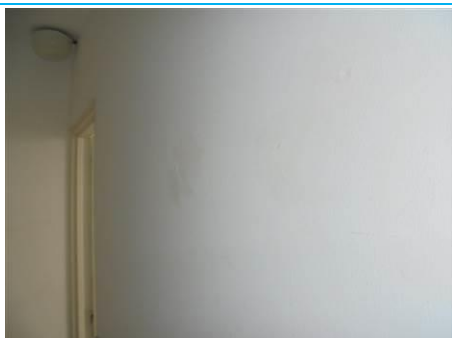
Matériaux : ZPSO-003
 Prélèvement : P005; P006
 Description : Enduit mur de refend
 Localisation : 3 ème Etage - Entrée; 3 ème Etage - Rangement
 Résultat : Absence d'amiante

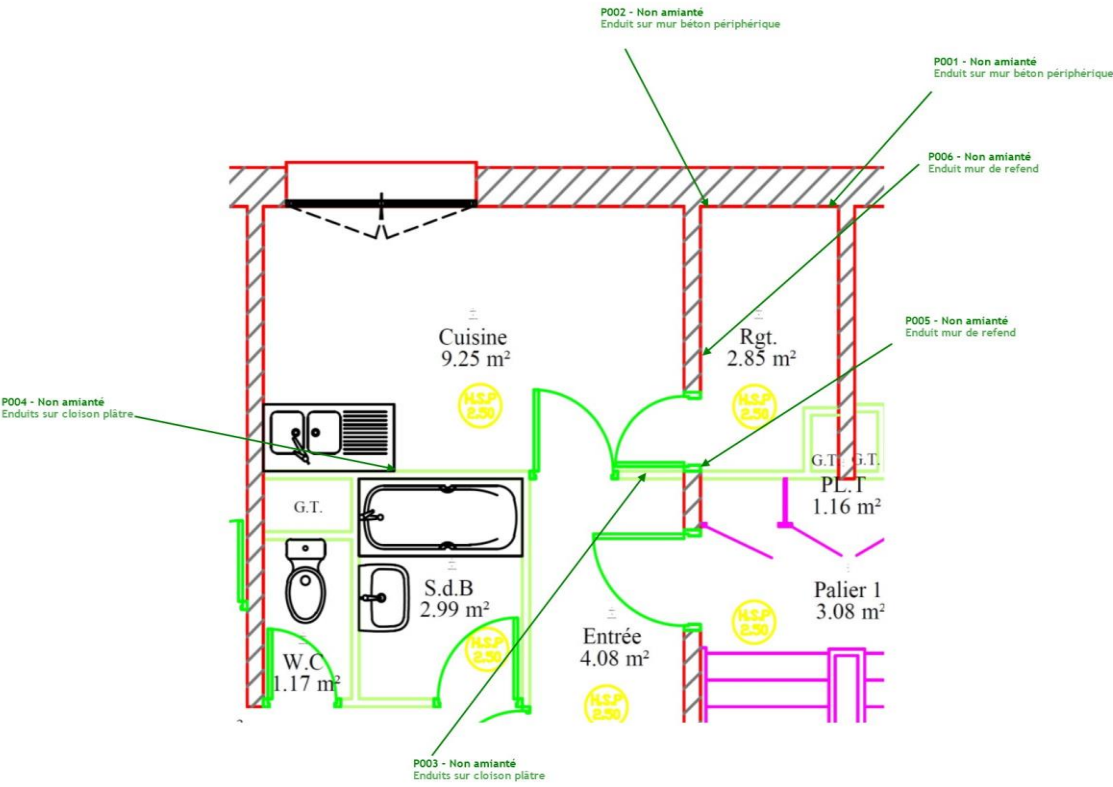
Etage	Intitulé du plan
3ème Etage / B8	Localisation prélèvements
