Rapport de mission de repérage des matériaux et produits contenant de l'amiante avant réalisation de travaux dans un immeuble bâti

(Selon Arrêté du 16 Juillet 2019 et Norme NF X 46-020 : Aout 2017)

63 rue des Moulins - Appt A5
(N° de lot: 63MOULIN-A5)
62200 BOULOGNE SUR MER

Référence du dossier : 2407CHNBA -
BI1110000114893

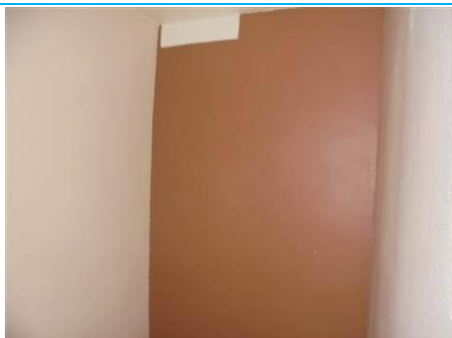
Matériaux : ZPSO-001
 Prélèvement : P001; P002
 Description : Enduit sur mur béton périphérique
 Localisation : 2 ème Etage - Rangement
 Résultat : Absence d'amiante

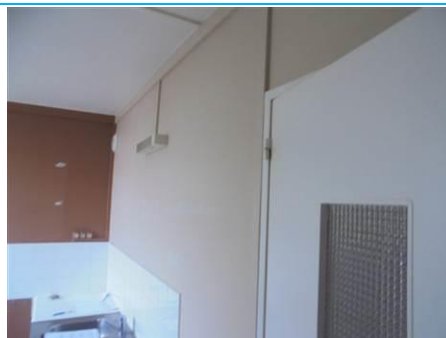
Matériaux : ZPSO-002
 Prélèvement : P003; P004
 Description : Enduits sur cloison plâtre
 Localisation : 2 ème Etage - Cuisine; 2 ème Etage - Salle de bain
 Résultat : Absence d'amiante

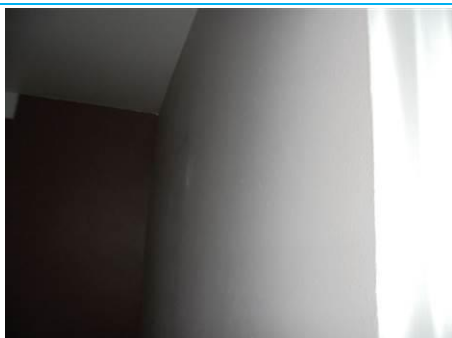
Matériaux : ZPSO-003
 Prélèvement : P005; P006
 Description : Enduit mur de refend
 Localisation : 2 ème Etage - Entrée; 2 ème Etage - Rangement
 Résultat : Absence d'amiante

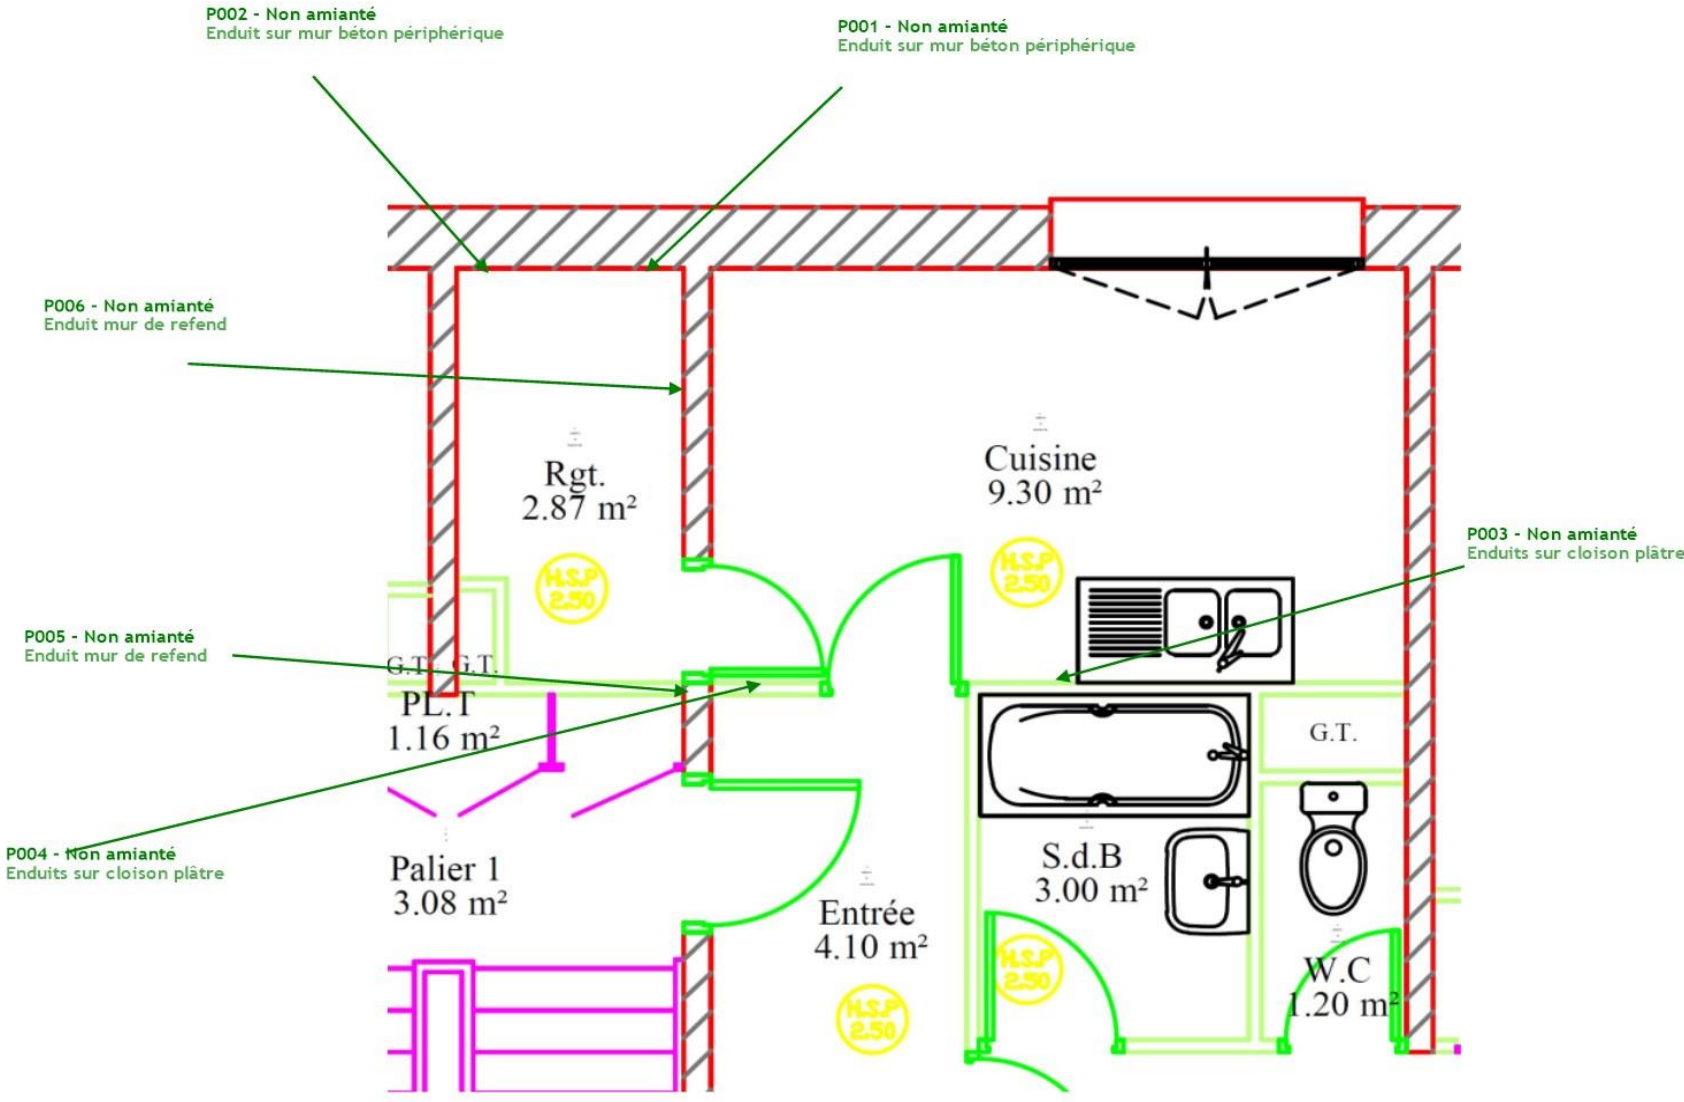
Etage	Intitulé du plan
2ème Etage / A5	Localisation prélèvements
