Rapport de mission de repérage des matériaux et produits contenant de l'amiante avant réalisation de travaux dans un immeuble bâti

63 rue des Moulins - Appt B7
(N° de lot: 63MOULIN-B7)
62200 BOULOGNE SUR MER

Référence du dossier : 2407CHNBA -
BI1110000114902

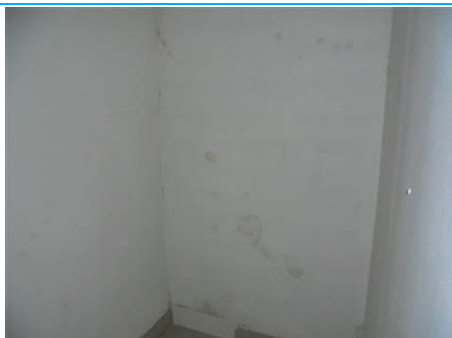
Matériaux : ZPSO-001
 Prélèvement : P001; P002
 Description : Enduit sur mur béton périphérique
 Localisation : 3 ème Etage - Rangement
 Résultat : Absence d'amiante

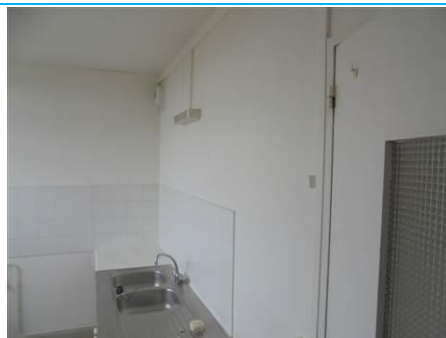
Matériaux : ZPSO-002
 Prélèvement : P003; P004
 Description : Enduits sur cloison plâtre
 Localisation : 3 ème Etage - Cuisine; 3 ème Etage - Salle de bain
 Résultat : Absence d'amiante

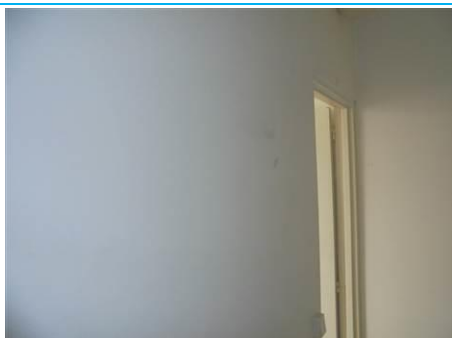
Matériaux : ZPSO-003
 Prélèvement : P005; P006
 Description : Enduit mur de refend
 Localisation : 3 ème Etage - Entrée; 3 ème Etage - Rangement
 Résultat : Absence d'amiante

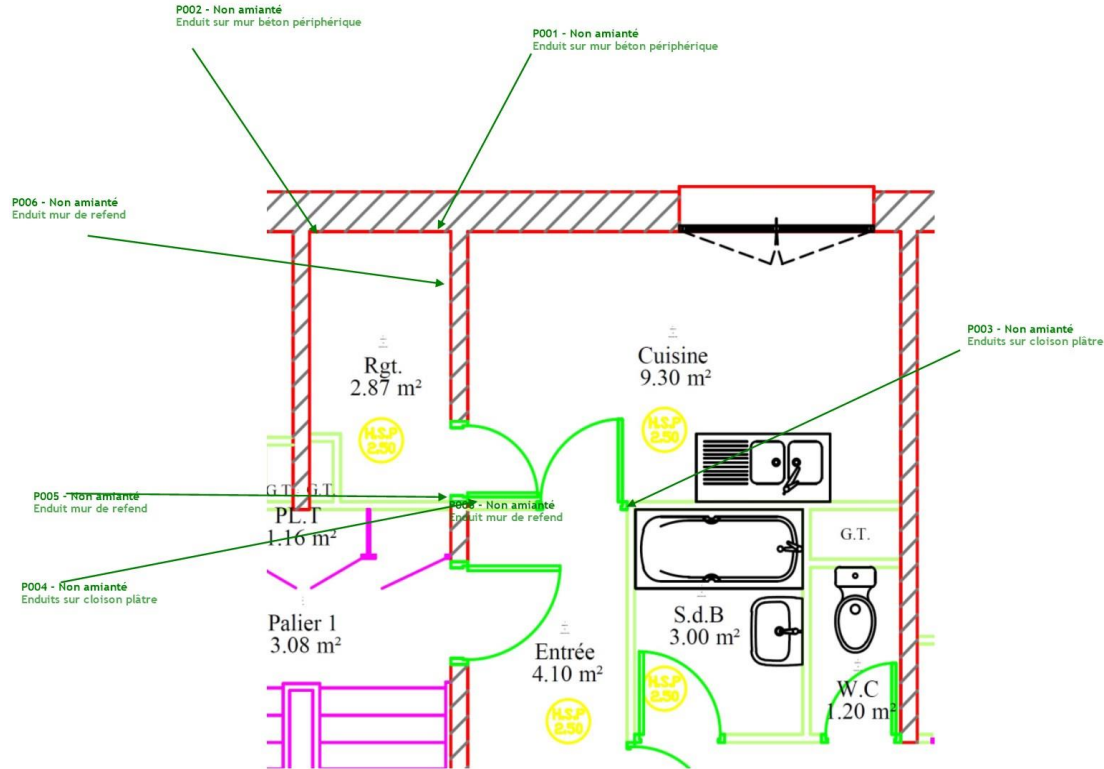
Etage	Intitulé du plan
3ème Etage / B7	Localisation prélèvements
