Rapport de mission de repérage des matériaux et produits contenant de l'amiante avant réalisation de travaux dans un immeuble bâti

63 rue des Moulins - Appt B4
(N° de lot: 63MOULIN-B4)
62200 BOULOGNE SUR MER

Référence du dossier : 2407CHNBA -
BI1110000114899

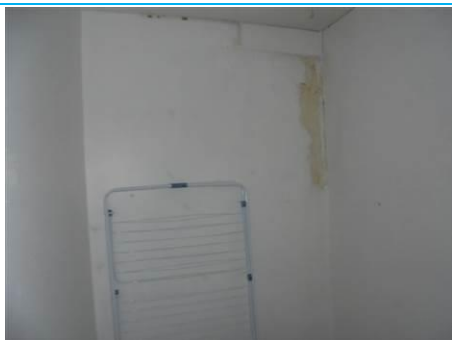
Matériaux : ZPSO-001
 Prélèvement : P001; P002
 Description : Enduit sur mur béton périphérique
 Localisation : 1er Etage - Rangement
 Résultat : Absence d'amiante

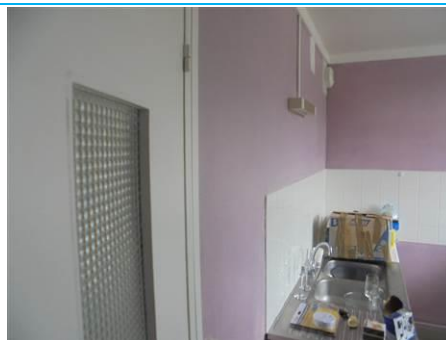
Matériaux : ZPSO-002
 Prélèvement : P003; P004
 Description : Enduits sur cloison plâtre
 Localisation : 1er Etage - Cuisine; 1er Etage - Salle de bain
 Résultat : Absence d'amiante

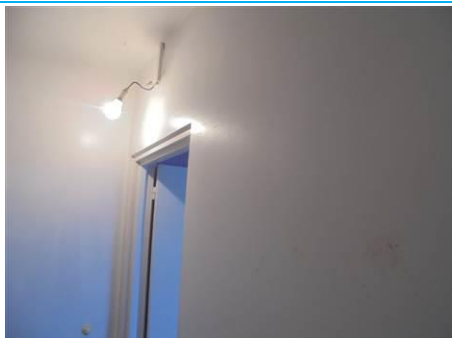
Matériaux : ZPSO-003
 Prélèvement : P005; P006
 Description : Enduit mur de refend
 Localisation : 1er Etage - Entrée; 1er Etage - Rangement
 Résultat : Absence d'amiante
