Rapport de mission de repérage des matériaux et produits contenant de l'amiante avant réalisation de travaux dans un immeuble bâti

63 rue des Moulins - Appt A4
(N° de lot: 63MOULIN-A4)
62200 BOULOGNE SUR MER

Référence du dossier : 2407CHNBA -
BI1110000114892

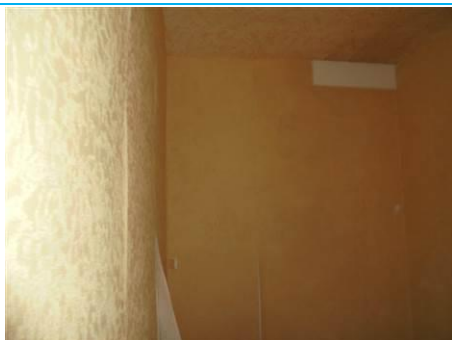
Matériaux : ZPSO-001
 Prélèvement : P001; P002
 Description : Enduit sur mur béton périphérique
 Localisation : 1er Etage - Rangement
 Résultat : Absence d'amiante

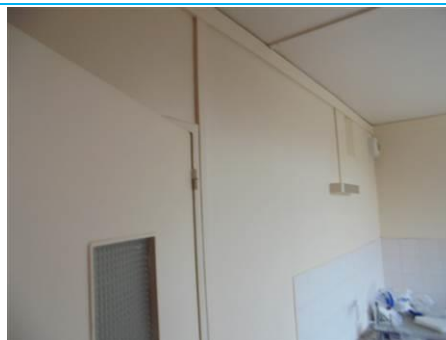
Matériaux : ZPSO-002
 Prélèvement : P003; P004
 Description : Enduits sur cloison plâtre
 Localisation : 1er Etage - Cuisine; 1er Etage - Salle de bain
 Résultat : Absence d'amiante

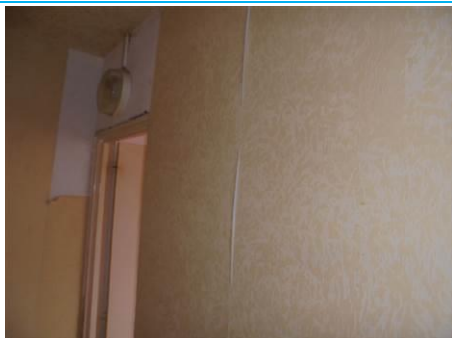
Matériaux : ZPSO-003
 Prélèvement : P005; P006
 Description : Enduit mur de refend
 Localisation : 1er Etage - Entrée; 1er Etage - Rangement
 Résultat : Absence d'amiante

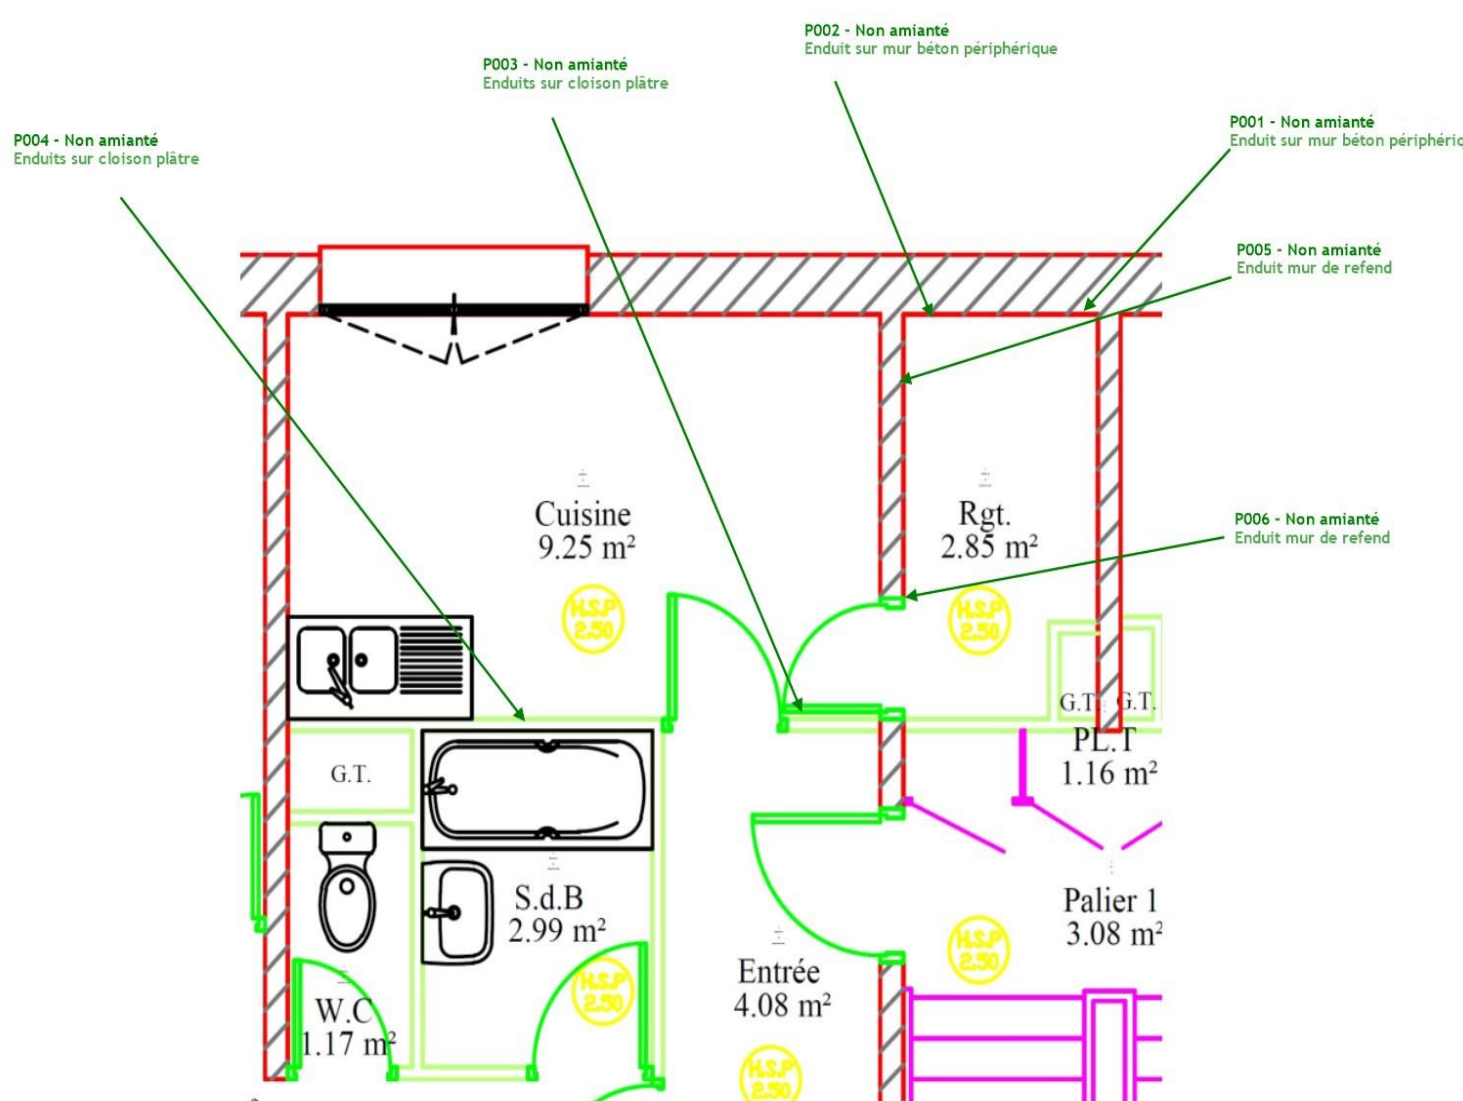
Etage	Intitulé du plan
1er Etage / A4	Localisation prélèvements
