Rapport de mission de repérage des matériaux et produits contenant de l'amiante avant réalisation de travaux dans un immeuble bâti

63 rue des Moulins - Appt D7
(N° de lot: 63MOULIN-D7)
62200 BOULOGNE SUR MER

Référence du dossier : 2407CHNBA -
BI1110000114917

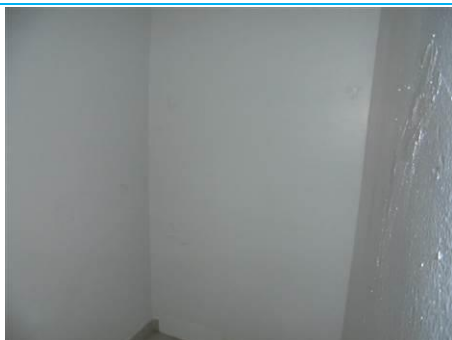
Matériaux : ZPSO-001
 Prélèvement : P001; P002
 Description : Enduit sur mur béton périphérique
 Localisation : 3 ème Etage - Rangement
 Résultat : Absence d'amiante

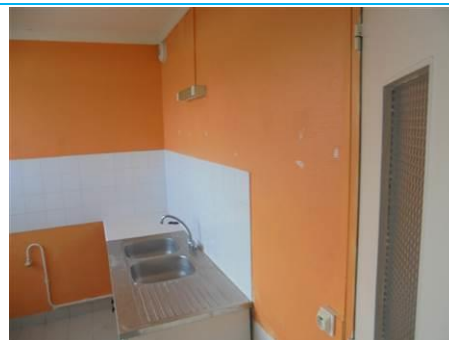
Matériaux : ZPSO-002
 Prélèvement : P003; P004
 Description : Enduits sur cloison plâtre
 Localisation : 3 ème Etage - Cuisine; 3 ème Etage - Salle de bain
 Résultat : Absence d'amiante

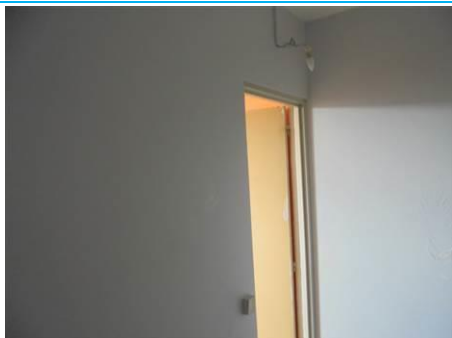
Matériaux : ZPSO-003
 Prélèvement : P005; P006
 Description : Enduit mur de refend
 Localisation : 3 ème Etage - Entrée; 3 ème Etage - Rangement
 Résultat : Absence d'amiante

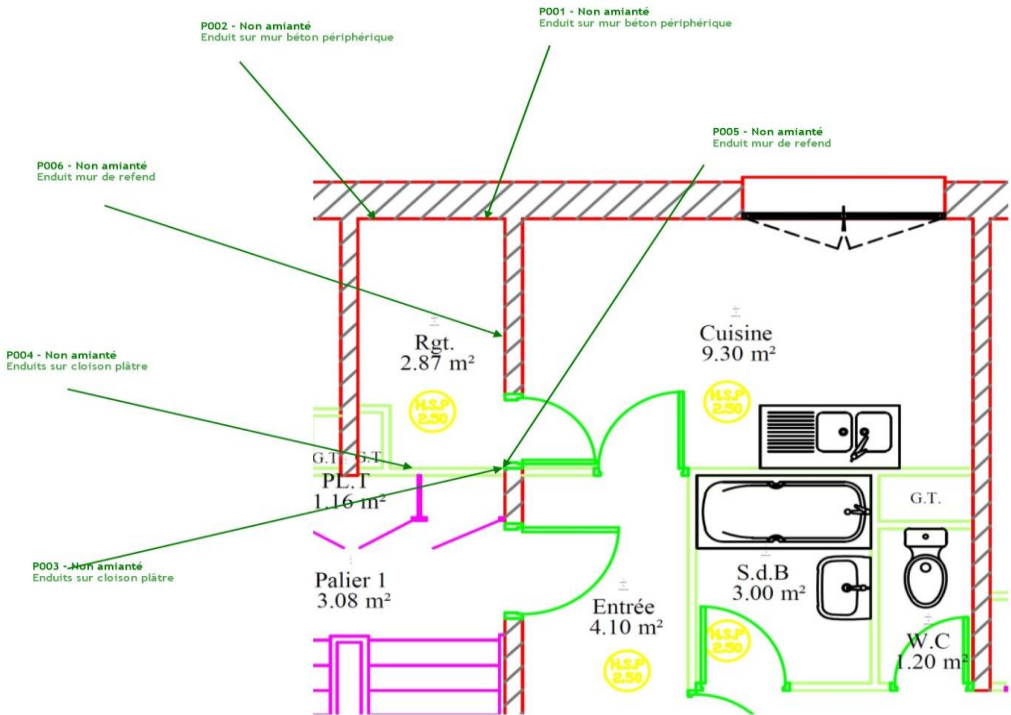
Nom du plan :
3ème Etage / D7 - Localisation
prélèvements
