Rapport de mission de repérage des matériaux et produits contenant de l'amiante avant réalisation de travaux dans un immeuble bâti

63 rue des Moulins - Appt A7
(N° de lot: 63MOULIN-A7)
62200 BOULOGNE SUR MER

Référence du dossier : 2407CHNBA -
BI1110000114895

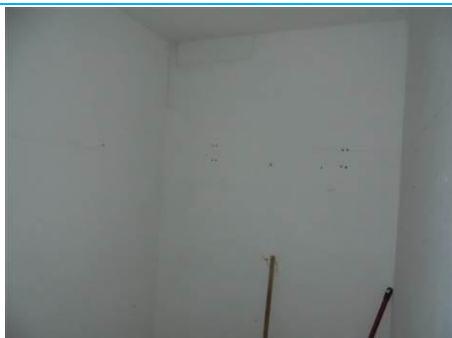
Matériaux : ZPSO-001
 Prélèvement : P001; P002
 Description : Enduit sur mur béton périphérique
 Localisation : 3 ème Etage - Rangement
 Résultat : Absence d'amiante

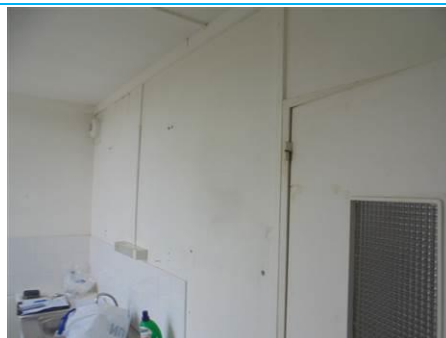
Matériaux : ZPSO-002
 Prélèvement : P003; P004
 Description : Enduits sur cloison plâtre
 Localisation : 3 ème Etage - Cuisine; 3 ème Etage - Salle de bain
 Résultat : Absence d'amiante

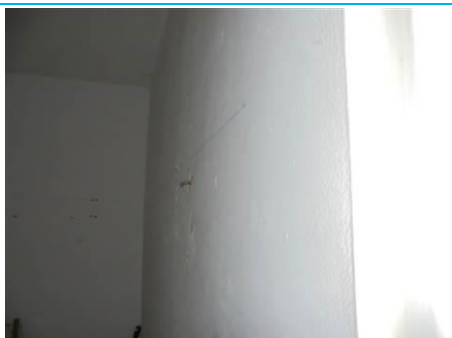
Matériaux : ZPSO-003
 Prélèvement : P005; P006
 Description : Enduit mur de refend
 Localisation : 3 ème Etage - Entrée; 3 ème Etage - Rangement
 Résultat : Absence d'amiante

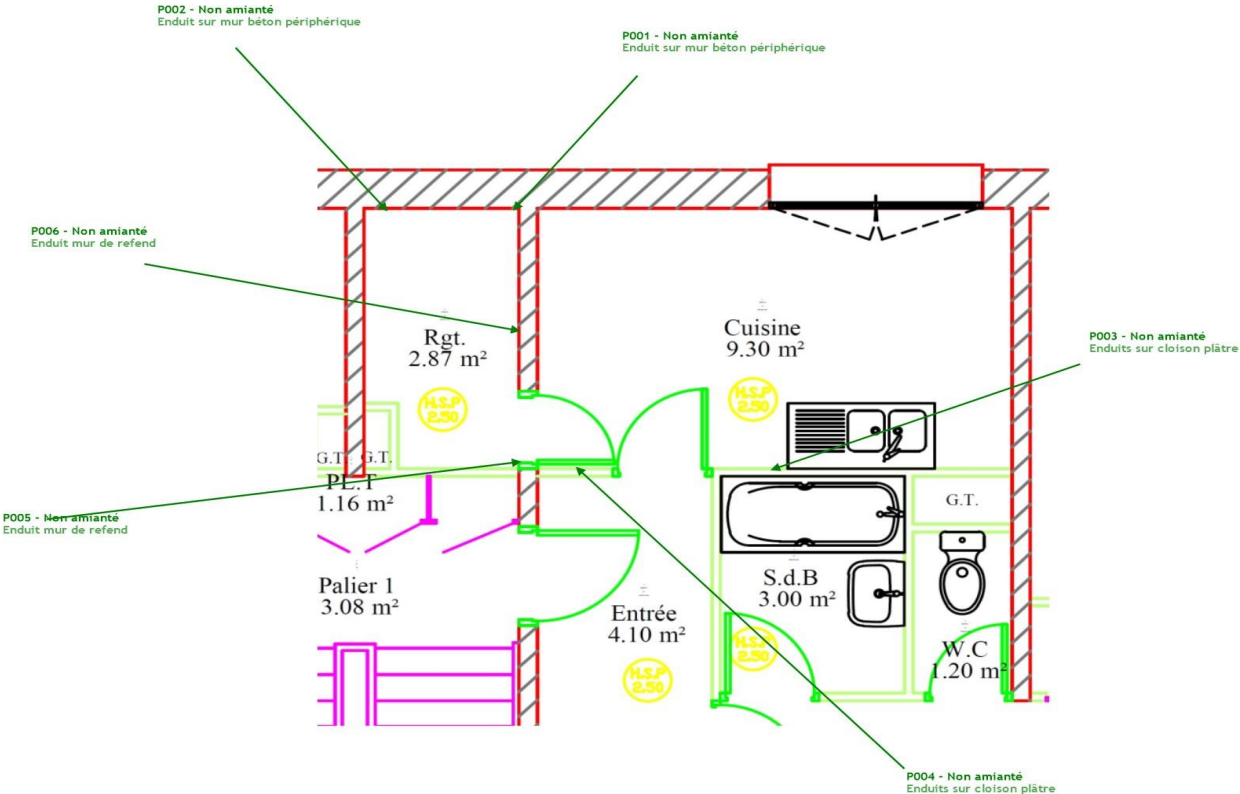
Etage	Intitulé du plan
3ème Etage / A7	Localisation prélèvements
