Rapport de mission de repérage des matériaux et produits contenant de l'amiante avant réalisation de travaux dans un immeuble bâti

63 rue des Moulins - Appt C6
(N° de lot: 63MOULIN-C6)
62200 BOULOGNE SUR MER

SYNTHESE DU RAPPORT :

Dans le cadre de la mission décrite en tête de rapport, il a été repéré des matériaux et produits susceptibles de contenir de l'amiante : après analyse, ils ne contiennent pas d'amiante.

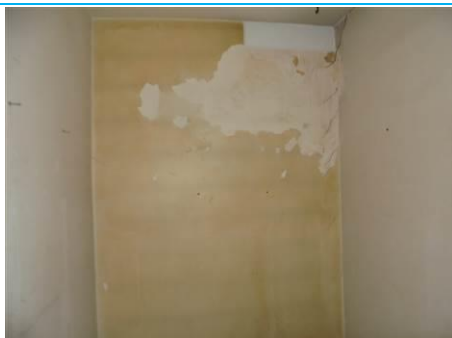
Matériaux : ZPSO-001
 Prélèvement : P001; P002
 Description : Enduit sur mur béton périphérique
 Localisation : 2 ème Etage - Rangement
 Résultat : Absence d'amiante

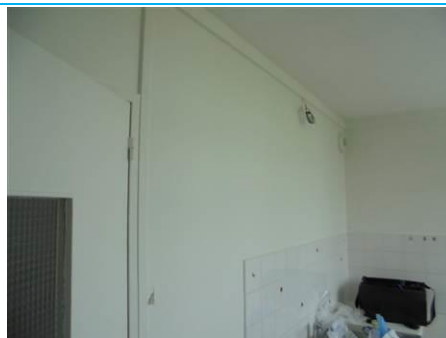
Matériaux : ZPSO-002
 Prélèvement : P003; P004
 Description : Enduits sur cloison plâtre
 Localisation : 2 ème Etage - Cuisine; 2 ème Etage - Salle de bain
 Résultat : Absence d'amiante

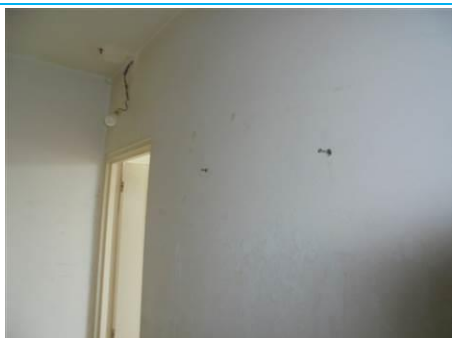
Matériaux : ZPSO-003
 Prélèvement : P005; P006
 Description : Enduit mur de refend
 Localisation : 2 ème Etage - Entrée; 2 ème Etage - Rangement
 Résultat : Absence d'amiante

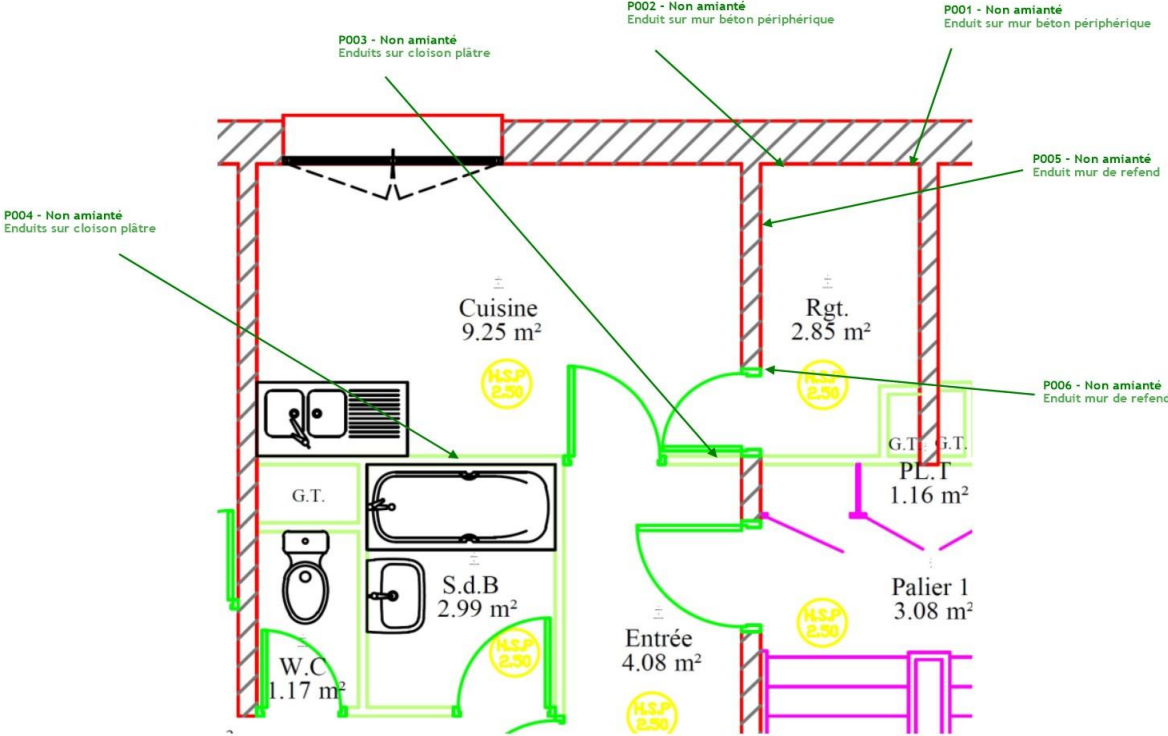
Etage	Intitulé du plan
2ème Etage / C6	Localisation prélèvements
