Rapport de repérage des matériaux et produits contenant de l'amiante avant réalisation de travaux dans un immeuble bâti

Adresse : Groupe Hospitalier Pellegrin 33000 BORDEAUX

Désignation : Pharmacie

Date du rapport : 15/12/2020

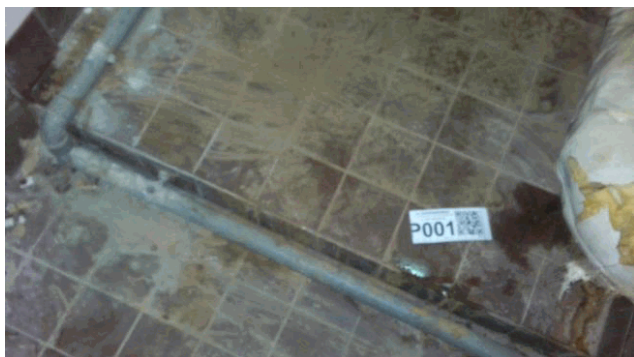
002WC003371 n°1 - 2 (P1) - 03PPHA00 - Vol 1
(00AX031)

Plan	Localisation	Composant	Partie composant	Réf action	Observation	Précision loc.	Ref photo	Ref Prél.	Descriptif	Résultat	Conclusion
03PPHA0 0	Vol 1 (00AX031)	Revêtement de sol	Colles de carrelage	P1	Réalisation d'un prélèvement		002W C0033 71 n°1 - 2	P1	Colle Dur Gris	Négatif	Négatif sur analyse

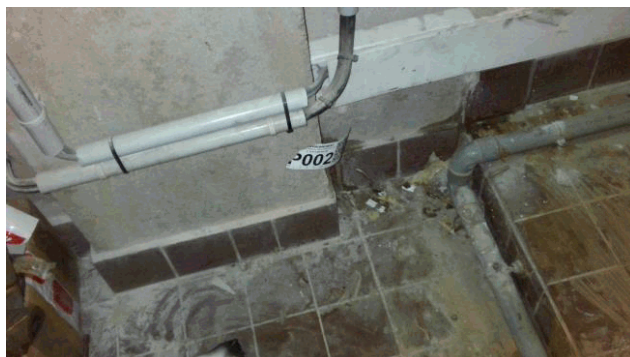
002WC003371 n°2 - 2 (P2) - 03PPHA00 - Vol 1
(00AX031)

Plan	Localisation	Composant	Partie composant	Réf action	Observation	Précision loc.	Ref photo	Ref Pré.	Descriptif	Résultat	Conclusion
03PPHA0 0	Vol 1 (00AX031)	Revêtement de mur	Colle de carrelage (plinthe)	P2	Réalisation d'un prélèvement		002W C0033 71 n°2 - 2	P2	Colle Effritable Blanc	Négatif	Négatif sur analyse
03PPHA0 0	Vol 2 (00AX030)	Revêtement de mur	Colle de carrelage (plinthe)	S2	Sondage et extension de la ZPSO du prélèvement P2		002W C0033 71 n°2 - 2	P2	Colle Effritable Blanc	Négatif	Négatif sur analyse
