## Rapport de mission de repérage du plomb avant travaux

Numéro de rapport : C-DI93-2024-30-241103

Informations du bien concerné	
Adresse	91 Boulevard de L'Hôpital 75013 PARIS 13
Propriétaire	SORBONNE UNIVERSITE 18 rue de la Sorbonne 75005 PARIS 05
Opérateur de repérage	MASTRORILLO François adm.diag@btp-diagnostics.fr
Norme utilisée : NF X 46-035 (JUIN 2021)

Local / Structure	Nature des travaux
Toit-Terrasse	Réfection de la toiture

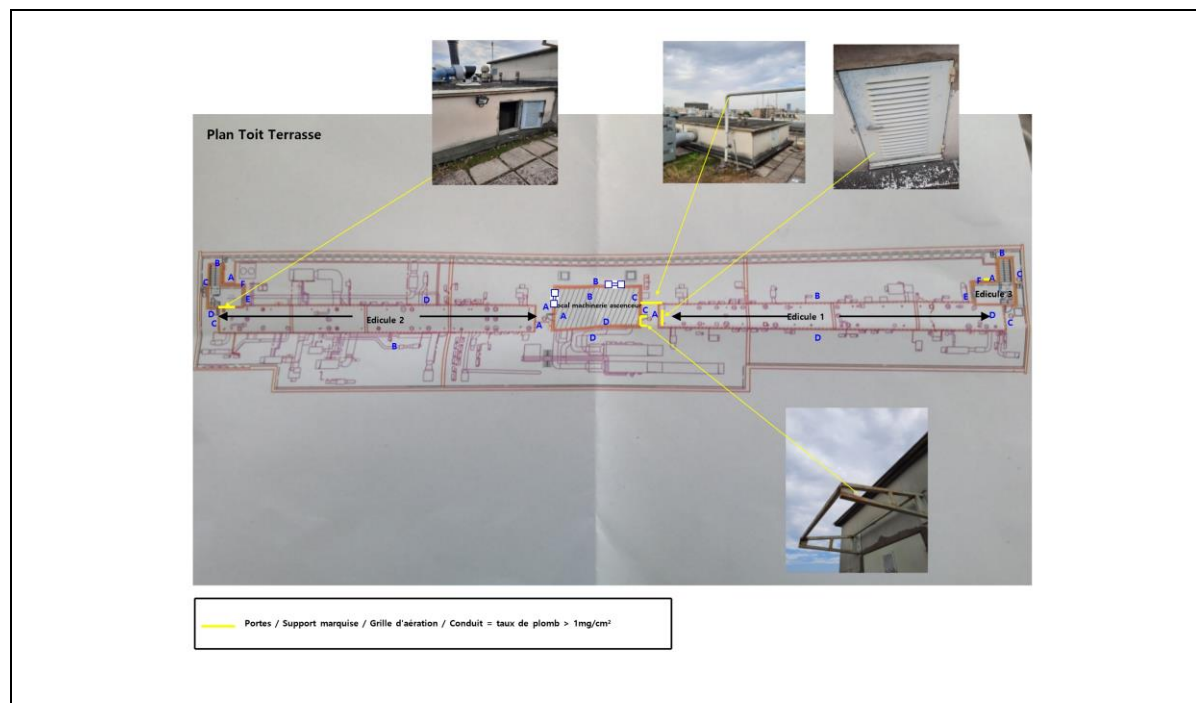
## PLAN(S) DE LOCALISATION

- La localisation des parties de bâtiment visitées, le périmètre de repérage et les locaux visités et non visités
- La localisation des prélèvements réalisés le cas échéant
- Les zones des unités de repérage selon la convention ci-dessous :
