# DOSSIER TECHNIQUE AMIANTE (DTA)

Immeuble :	GHPSO - Niv 2 - RDC bas
Adresse :	BOULEVARD LAENNEC 60100 CREIL
Date de création ou de mise à jour :	25/10/2023
Référence du présent DTA	104180754.2.DTA

**Document établi ou mis à jour par :** BUREAU VERITAS EXPLOITATION - Alexandre KREITZ

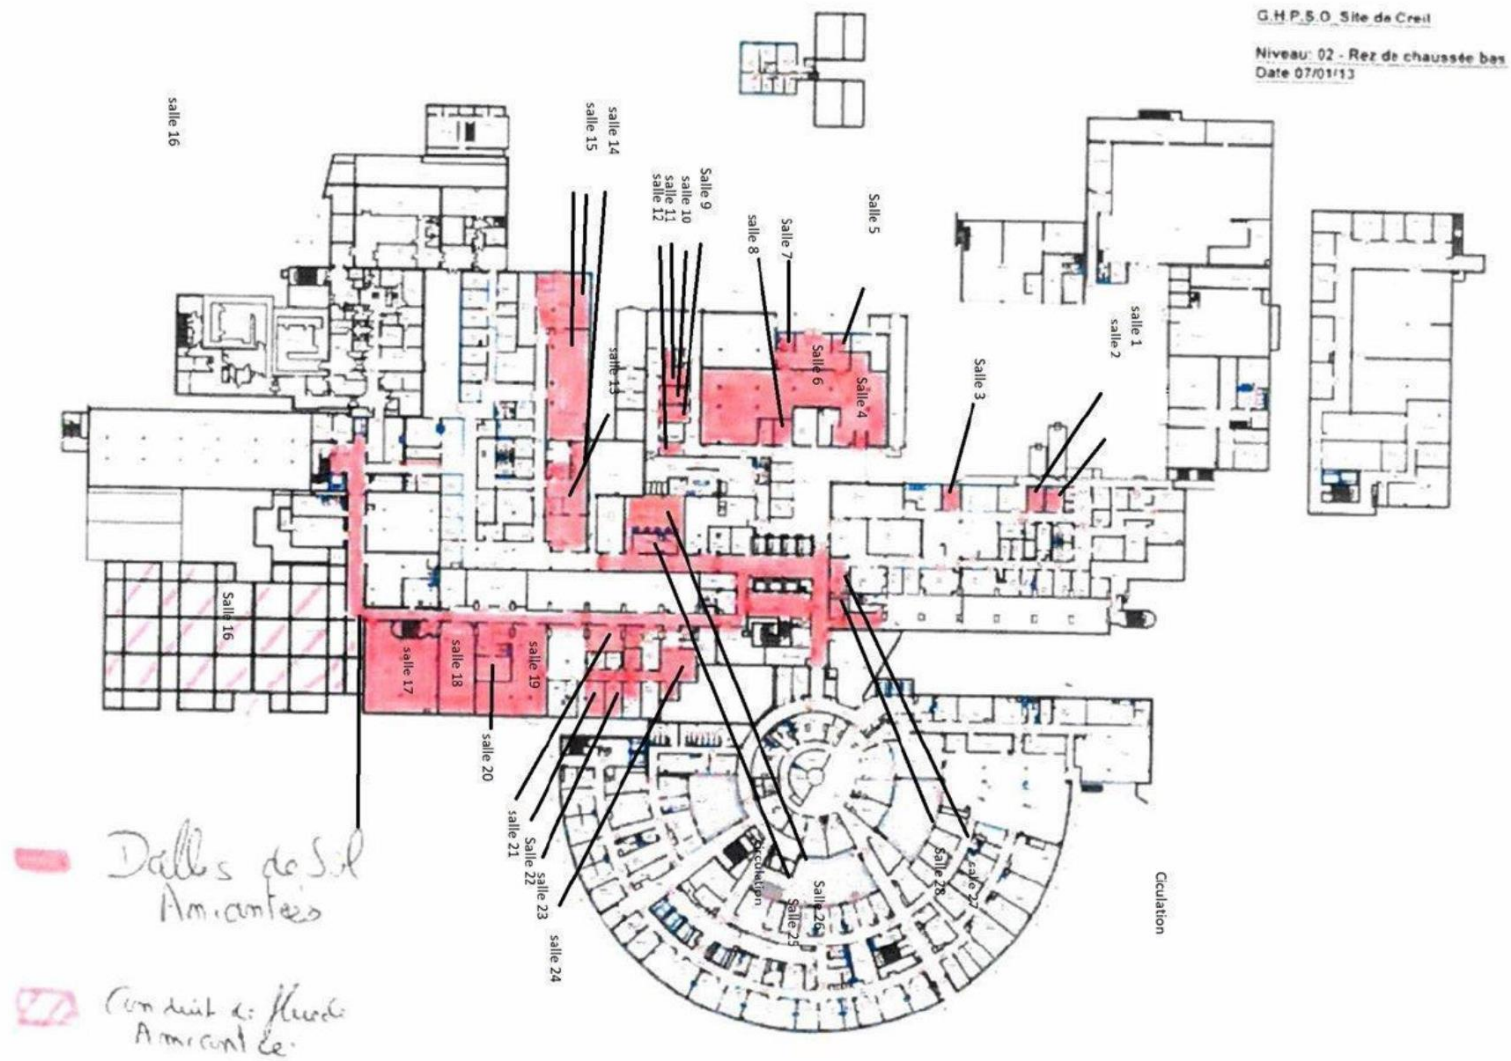
**Planche de repérage** (la planche de repérage est indissociable du rapport)

Site : GHP SO - Niv 2 - RDC bas	Adresse : BOULEVARD LAENNEC 60100 CREIL	Localisation : GHP SO / Niv 2 - RDC Bas
Réalisé par : Alexandre KREITZ	N° de planche : 1 / 1
