## DOSSIER TECHNIQUE AMIANTE

ENSA NANCY  
2 rue Bastien Lepage  
54000 NANCY

Date	Référence	Document établi par
13/03/2024	20917225/AM-DTA/1-9RF56-200	Bureau Veritas Exploitation / Cyril ANCEL

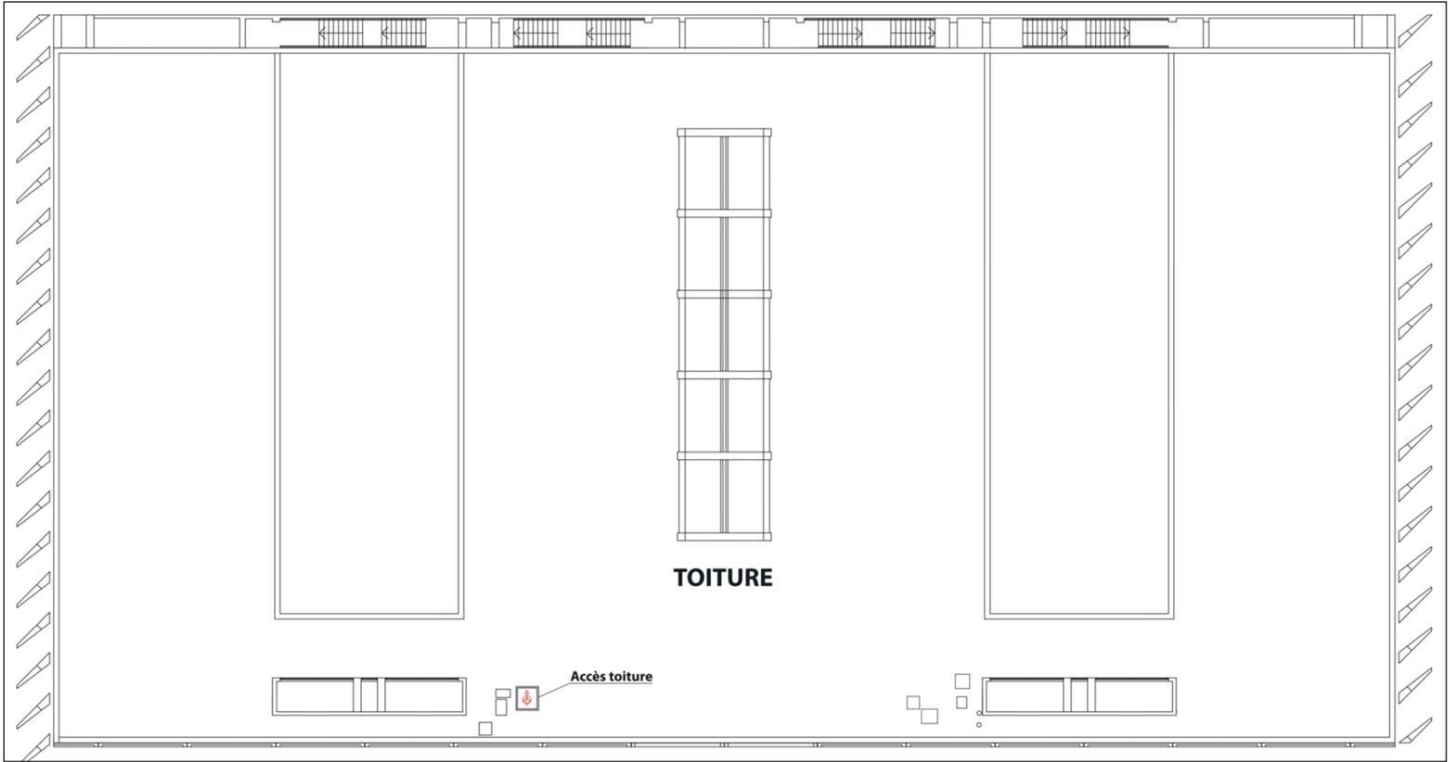
PLANCHE DE REPERAGE TECHNIQUE		
ADRESSE	ENSA NANCY 2 rue Bastien Lepage 54000 NANCY	
	Date visite	13/03/2024
Toiture	Auteur	Bureau Veritas Exploitation / Cyril ANCEL
	N° dossier	20917225/AM-DTA/1-9RF56-200
	Planche	5 / 5
Plans	Indice	1
LEGENDE		
<div><div></div>Investigation approfondie / Moyen d'accès / Investigation complémentaire</div>		
<div>Matériaux et produits contenant de l'amiante :</div>		
SITUATION DU BIEN OBJET DU REPERAGE
