Rapport de mission de repérage des matériaux et produits contenant de l'amiante avant réalisation de travaux

Numéro de rapport	2661 PREFECTURE DE MARTINIQUE 05.04.23 A
Propriétaire	PREFECTURE DE MARTINIQUE
Donneur d'ordre	PREFECTURE DE MARTINIQUE
Adresse de l'immeuble	Morne Désir 97290 LE MARIN
Bâtiment ou installation	Bureaux
Date de la commande	29/03/2023
La ou le(s) date(s) d'exécution du repérage	05/04/2023
Date d'émission du rapport de repérage	21/04/2023
Référence du programme de travaux défini par le donneur d'ordre	Mail du 03/03/2023

Intitulé
Diagnostic amiante avant travaux (RAAT) Opération remplacement de menuiseries extérieures en Bois au rez de chaussée la sous-préfecture du Marin.

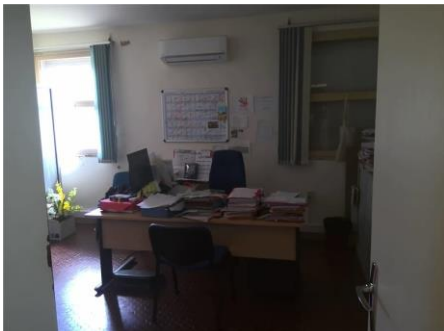
ELEMENT : Menuiseries extérieures n°1

Nom du client	Numéro de dossier	Localisation
PREFECTURE DE MARTINIQUE	2661 PREFECTURE DE MARTINIQUE 05.04.23	RDC - Bureau n°16 Menuiseries extérieures n°1 - Toutes zones
Nom de l'opérateur	Date de prélèvement	Matériau
RANGON Luc-François		Joints d'étanchéité entre menuiserie et structure
Résultat amiante		
absence d'amiante		
Commentaires		
Aucun Joint d'étanchéité entre menuiserie et structure détecté

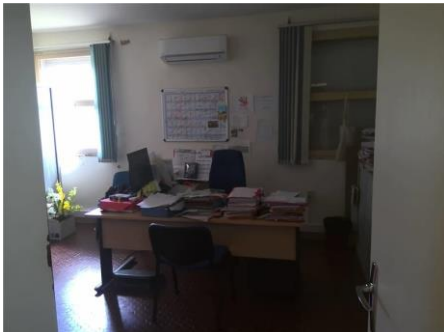
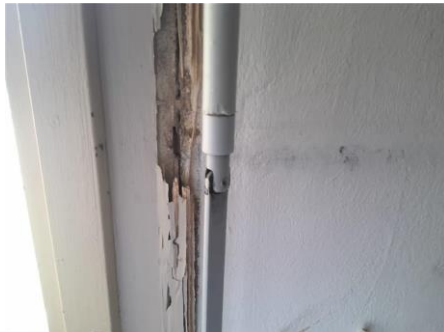
ELEMENT : Menuiseries extérieures n°2

Nom du client	Numéro de dossier	Localisation
PREFECTURE DE MARTINIQUE	2661 PREFECTURE DE MARTINIQUE 05.04.23	RDC - Bureau n°16 Menuiseries extérieures n°2 - Toutes zones
Nom de l'opérateur	Date de prélèvement	Matériau
RANGON Luc-François		Joints d'étanchéité entre menuiserie et structure
Résultat amiante		
absence d'amiante		
Commentaires		
Aucun Joint d'étanchéité entre menuiserie et structure détecté

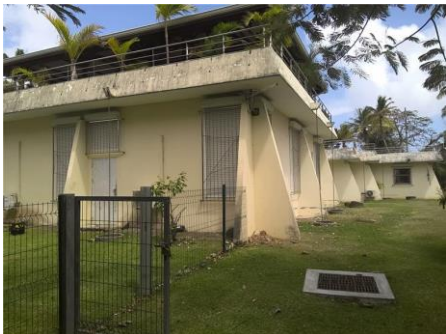
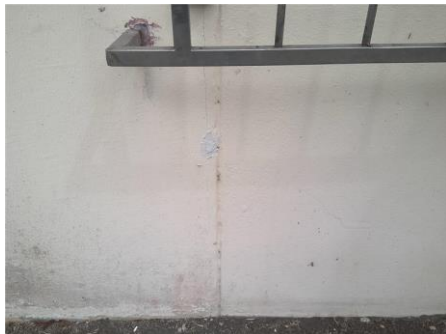
PRELEVEMENT : P001

Nom du client	Numéro de dossier	Localisation		
PREFECTURE DE MARTINIQUE	2661 PREFECTURE DE MARTINIQUE 05.04.23	RDC - Extérieur Façades lourdes y compris poteaux - Toutes zones		
Nom de l'opérateur	Date de prélèvement	Matériau		
RANGON Luc-François	05/04/2023	Enduits extérieurs (projetés, lissés ou talochés), crépis extérieurs		
Résultat amiante				
absence d'amiante				
Commentaires				
Attention : Se référer aux résultats des prélèvements P002 et P003 témoins de la Z001				
DESCRIPTION DU PRELEVEMENT :				
Objet : Enduits extérieurs (projetés, lissés ou talochés), crépis extérieurs Support : Taille : 0 cm		 		
DETAIL DES COUCHES DU PRELEVEMENT :				
Référence Couche	PV analyse Amiante	Description visuelle	Epaisseur (cm)	Conclusion amiante
C1		Matériau dur, Peinture	0	Fibres d'amiante non détectées
C2		Peinture, Matériau dur	0	Fibres d'amiante non détectées

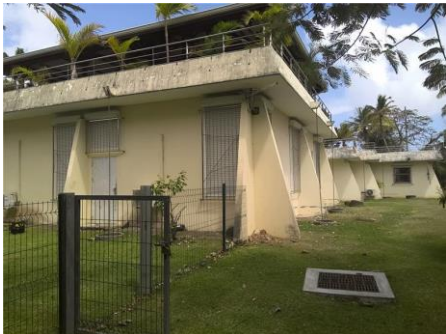
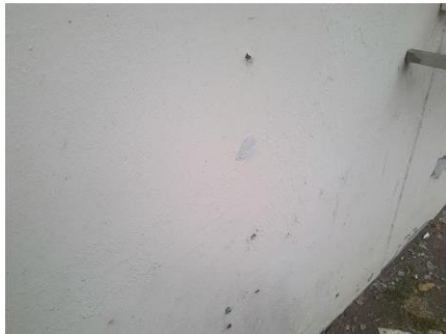
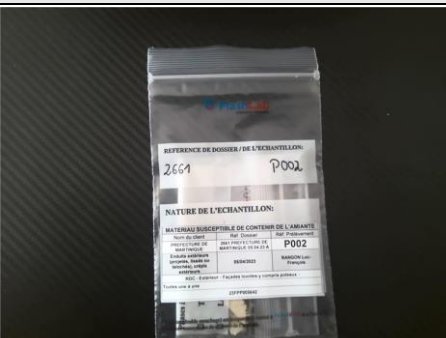
PRELEVEMENT : P002

Nom du client	Numéro de dossier	Localisation
PREFECTURE DE MARTINIQUE	2661 PREFECTURE DE MARTINIQUE 05.04.23	RDC - Extérieur Façades lourdes y compris poteaux - Toutes zones
Nom de l'opérateur	Date de prélèvement	Matériau
RANGON Luc-François	05/04/2023	Enduits extérieurs (projetés, lissés ou talochés), crépis extérieurs

Présence d'amiante (Fibres d'amiante détectées de type : Chrysotile)

Objet : Enduits extérieurs (projetés, lissés ou talochés), crépis extérieurs Support : Taille : 0 cm

Référence Couche	PV analyse Amiante	Description visuelle	Epaisseur (cm)	Conclusion amiante
C1		Matériau dur, Peinture	0	Fibres d'amiante détectées de type : Chrysotile
C2		Peinture, Matériau dur	0	Fibres d'amiante détectées de type : Chrysotile

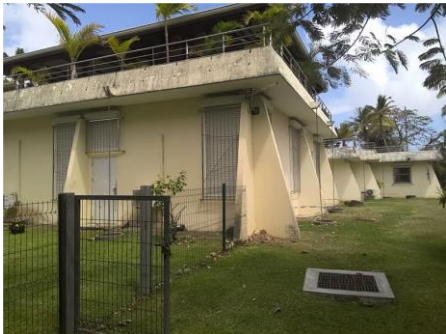
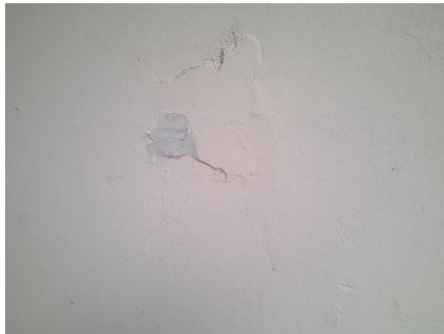
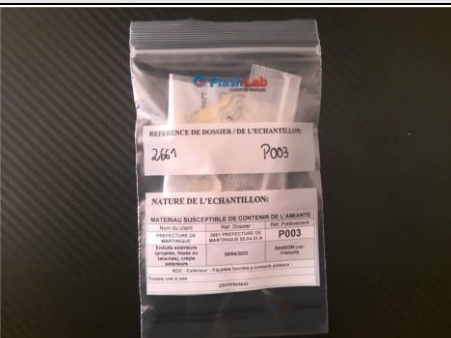
PRELEVEMENT : P003

Nom du client	Numéro de dossier	Localisation
PREFECTURE DE MARTINIQUE	2661 PREFECTURE DE MARTINIQUE 05.04.23	RDC - Extérieur Façades lourdes y compris poteaux - Toutes zones
Nom de l'opérateur	Date de prélèvement	Matériau
RANGON Luc-François	05/04/2023	Enduits extérieurs (projetés, lissés ou talochés), crépis extérieurs

Présence d'amiante (Fibres d'amiante détectées de type : Chrysotile)

Objet : Enduits extérieurs (projetés, lissés ou talochés), crépis extérieurs Support : Taille : 0 cm

Référence Couche	PV analyse Amiante	Description visuelle	Epaisseur (cm)	Conclusion amiante
C1		Matériau dur, Peinture souple	0	Fibres d'amiante détectées de type : Chrysotile
C2		Peinture souple, Matériau dur	0	Fibres d'amiante détectées de type : Chrysotile

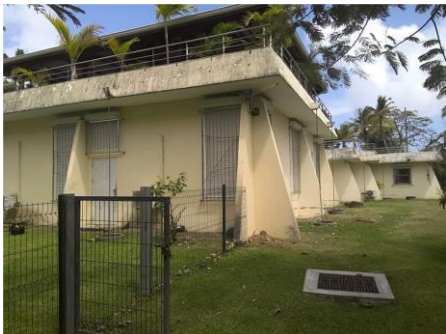
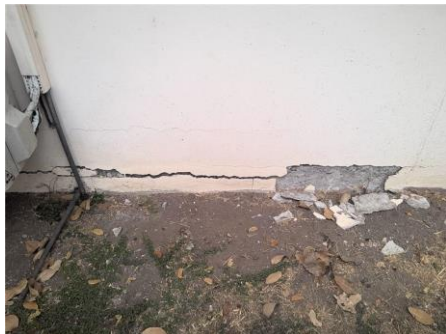
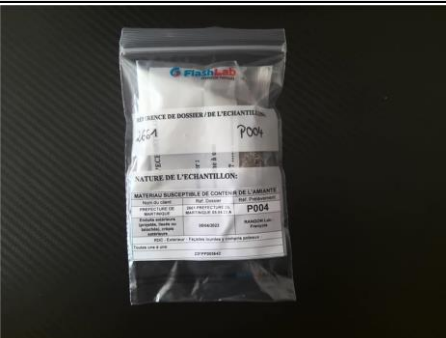
PRELEVEMENT : P004

Nom du client	Numéro de dossier	Localisation		
PREFECTURE DE MARTINIQUE	2661 PREFECTURE DE MARTINIQUE 05.04.23	RDC - Extérieur Façades lourdes y compris poteaux - Toutes zones		
Nom de l'opérateur	Date de prélèvement	Matériau		
RANGON Luc-François	05/04/2023	Enduits extérieurs (projetés, lissés ou talochés), crépis extérieurs		
Résultat amiante				
absence d'amiante				
Commentaires				
Attention : Se référer aux résultats des prélèvements P002 et P003 témoins de la Z001				
DESCRIPTION DU PRELEVEMENT :				
Objet : Enduits extérieurs (projetés, lissés ou talochés), crépis extérieurs Support : Taille : 0 cm

DETAIL DES COUCHES DU PRELEVEMENT :				
Référence Couche	PV analyse Amiante	Description visuelle	Epaisseur (cm)	Conclusion amiante
C1		Matériau dur, Peinture	0	Fibres d'amiante non détectées
C2		Peinture, Matériau dur	0	Fibres d'amiante non détectées

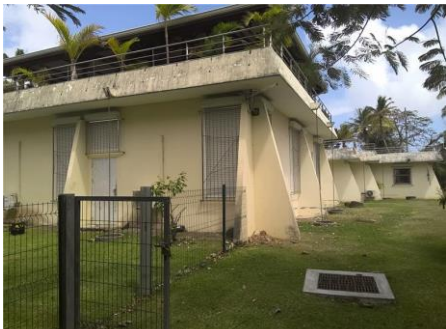
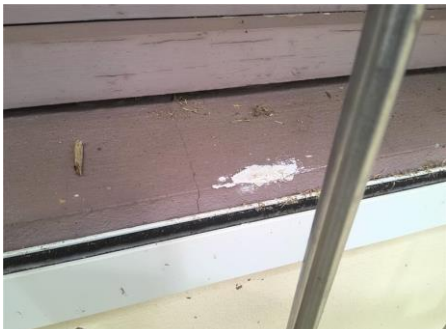
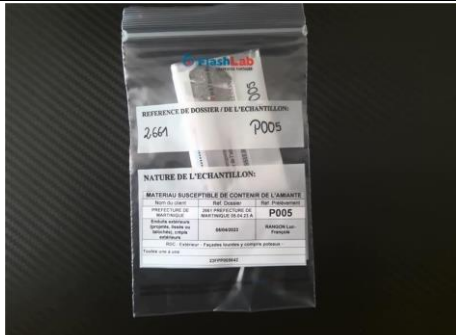
PRELEVEMENT : P005

Nom du client	Numéro de dossier	Localisation
PREFECTURE DE MARTINIQUE	2661 PREFECTURE DE MARTINIQUE 05.04.23	RDC - Extérieur Façades lourdes y compris poteaux (Fenêtre) - Toutes zones
Nom de l'opérateur	Date de prélèvement	Matériau
RANGON Luc-François	05/04/2023	Enduits extérieurs (projetés, lissés ou talochés), crépis extérieurs

absence d'amiante

Objet : Enduits extérieurs (projetés, lissés ou talochés), crépis extérieurs Support : Taille : 0 cm

Référence Couche	PV analyse Amiante	Description visuelle	Epaisseur (cm)	Conclusion amiante
C1		Matériau dur, Peinture	0	Fibres d'amiante non détectées
C2		Peinture, Matériau dur	0	Fibres d'amiante non détectées

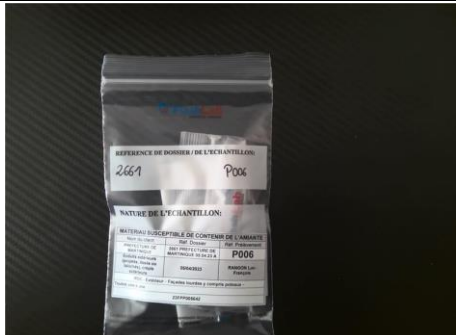
PRELEVEMENT : P006

Nom du client	Numéro de dossier	Localisation
PREFECTURE DE MARTINIQUE	2661 PREFECTURE DE MARTINIQUE 05.04.23	RDC - Extérieur Façades lourdes y compris poteaux (Fenêtre) - Toutes zones
Nom de l'opérateur	Date de prélèvement	Matériau
RANGON Luc-François	05/04/2023	Enduits extérieurs (projetés, lissés ou talochés), crépis extérieurs

absence d'amiante

Référence Couche	PV analyse Amiante	Description visuelle	Epaisseur (cm)	Conclusion amiante
C1		Matériau dur, Peinture	0	Fibres d'amiante non détectées
C2		Peinture, Matériau dur	0	Fibres d'amiante non détectées

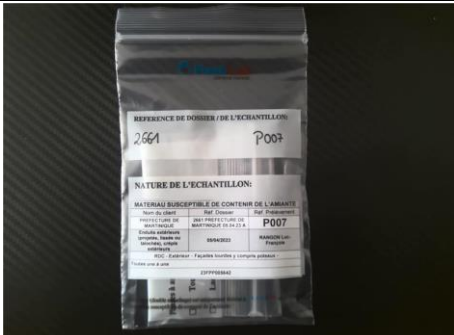
PRELEVEMENT : P007

Nom du client	Numéro de dossier	Localisation
PREFECTURE DE MARTINIQUE	2661 PREFECTURE DE MARTINIQUE 05.04.23	RDC - Extérieur Façades lourdes y compris poteaux (Fenêtre) - Toutes zones
Nom de l'opérateur	Date de prélèvement	Matériau
RANGON Luc-François	05/04/2023	Enduits extérieurs (projetés, lissés ou talochés), crépis extérieurs

absence d'amiante

Référence Couche	PV analyse Amiante	Description visuelle	Epaisseur (cm)	Conclusion amiante
C1		Matériau dur, Peinture	0	Fibres d'amiante non détectées
C2		Peinture, Matériau dur	0	Fibres d'amiante non détectées

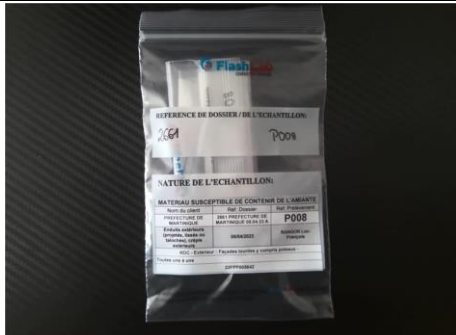
PRELEVEMENT : P008

Nom du client	Numéro de dossier	Localisation
PREFECTURE DE MARTINIQUE	2661 PREFECTURE DE MARTINIQUE 05.04.23	RDC - Extérieur Façades lourdes y compris poteaux (Fenêtre) - Toutes zones
Nom de l'opérateur	Date de prélèvement	Matériau
RANGON Luc-François	05/04/2023	Enduits extérieurs (projetés, lissés ou talochés), crépis extérieurs

absence d'amiante

Référence Couche	PV analyse Amiante	Description visuelle	Epaisseur (cm)	Conclusion amiante
C1		Matériau dur, Peinture	0	Fibres d'amiante non détectées
C2		Peinture, Matériau dur	0	Fibres d'amiante non détectées

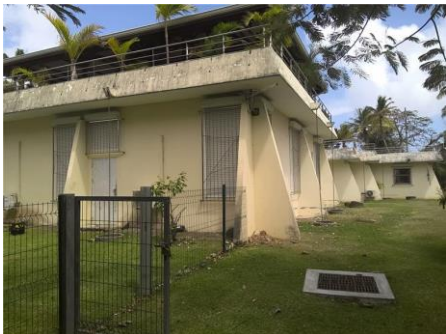
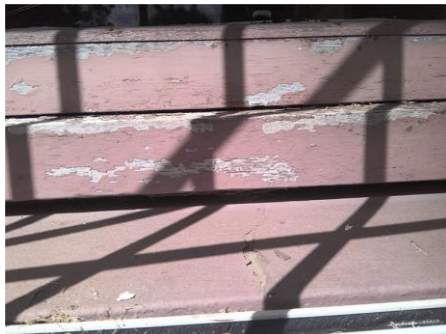
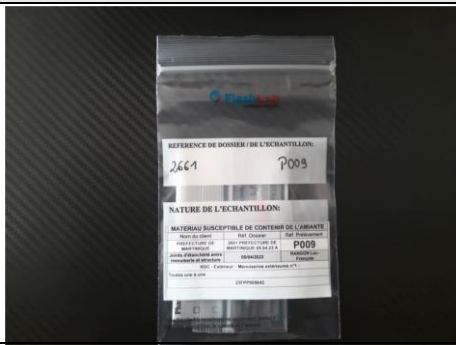
PRELEVEMENT : P009

Nom du client	Numéro de dossier	Localisation		
PREFECTURE DE MARTINIQUE	2661 PREFECTURE DE MARTINIQUE 05.04.23	RDC - Extérieur Menuiseries extérieures - Toutes zones		
Nom de l'opérateur	Date de prélèvement	Matériau		
RANGON Luc-François	05/04/2023	Joints d'étanchéité entre menuiserie et structure		
Résultat amiante				
absence d'amiante				
DESCRIPTION DU PRELEVEMENT :				
Objet : Joints d'étanchéité entre menuiserie et structure Support : Taille : 0 cm

DETAIL DES COUCHES DU PRELEVEMENT :				
Référence Couche	PV analyse Amiante	Description visuelle	Epaisseur (cm)	Conclusion amiante
C1		Joint, Dur, Trace(s) de Peinture(s)	0	Fibres d'amiante non détectées

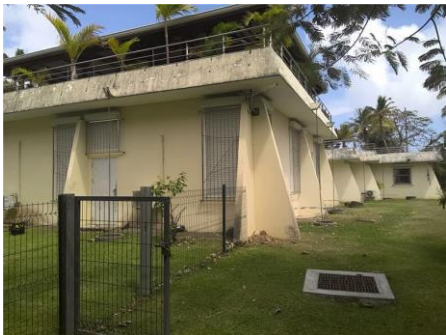
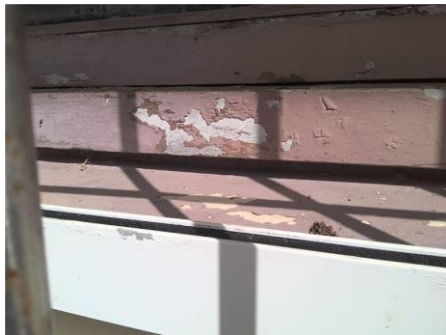
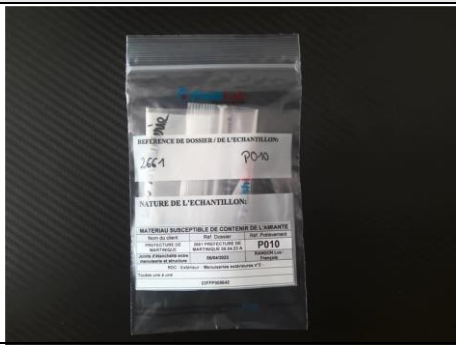
PRELEVEMENT : P010

Nom du client	Numéro de dossier	Localisation		
PREFECTURE DE MARTINIQUE	2661 PREFECTURE DE MARTINIQUE 05.04.23	RDC - Extérieur Menuiseries extérieures - Toutes zones		
Nom de l'opérateur	Date de prélèvement	Matériau		
RANGON Luc-François	05/04/2023	Joints d'étanchéité entre menuiserie et structure		
Résultat amiante				
absence d'amiante				
DESCRIPTION DU PRELEVEMENT :				
Objet : Joints d'étanchéité entre menuiserie et structure Support : Taille : 0 cm

DETAIL DES COUCHES DU PRELEVEMENT :				
Référence Couche	PV analyse Amiante	Description visuelle	Epaisseur (cm)	Conclusion amiante
C1		Joint, Dur, Peinture	0	Fibres d'amiante non détectées
C2		Peinture, Joint, Dur	0	Fibres d'amiante non détectées

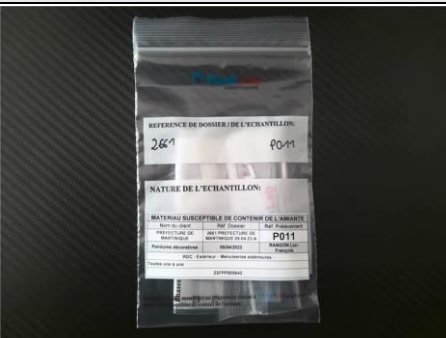
PRELEVEMENT : P011

Nom du client	Numéro de dossier	Localisation		
PREFECTURE DE MARTINIQUE	2661 PREFECTURE DE MARTINIQUE 05.04.23	RDC - Extérieur Menuiseries extérieures - Toutes zones		
Nom de l'opérateur	Date de prélèvement	Matériau		
RANGON Luc-François	05/04/2023	Peintures décoratives		
Résultat amiante				
absence d'amiante				
DESCRIPTION DU PRELEVEMENT :				
Objet : Peintures décoratives Support : Taille : 0 cm

DETAIL DES COUCHES DU PRELEVEMENT :				
Référence Couche	PV analyse Amiante	Description visuelle	Epaisseur (cm)	Conclusion amiante
C1		Peinture	0	Fibres d'amiante non détectées

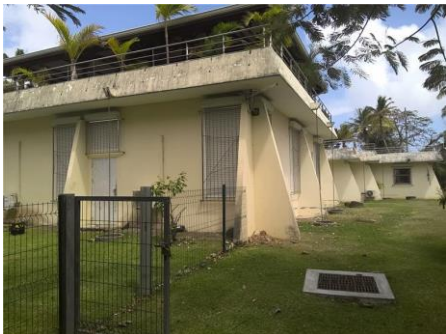
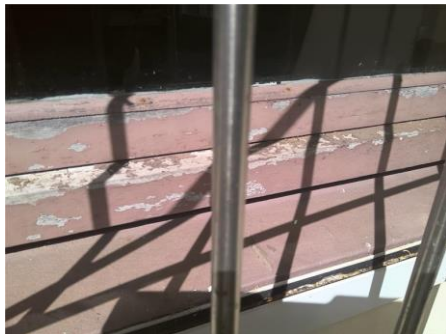
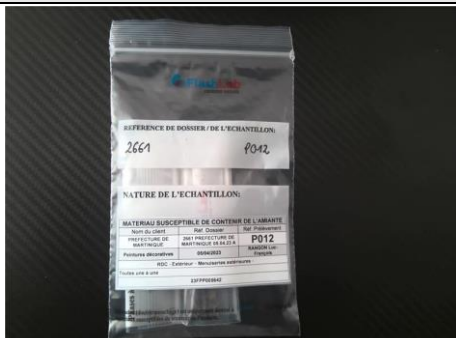
PRELEVEMENT : P012

Nom du client	Numéro de dossier	Localisation		
PREFECTURE DE MARTINIQUE	2661 PREFECTURE DE MARTINIQUE 05.04.23	RDC - Extérieur Menuiseries extérieures - Toutes zones		
Nom de l'opérateur	Date de prélèvement	Matériau		
RANGON Luc-François	05/04/2023	Peintures décoratives		
Résultat amiante				
absence d'amiante				
DESCRIPTION DU PRELEVEMENT :				
Objet : Peintures décoratives Support : Taille : 0 cm

DETAIL DES COUCHES DU PRELEVEMENT :				
Référence Couche	PV analyse Amiante	Description visuelle	Epaisseur (cm)	Conclusion amiante
C1		Peinture	0	Fibres d'amiante non détectées
