Rapport de mission de repérage des matériaux et produits contenant de l'amiante avant démolition

Numéro de rapport	114989 CHU de Poitiers A
Propriétaire	CHU de Poitiers
Donneur d'ordre	CHU de Poitiers
Adresse de l'immeuble	Jardins - Annexe 2 2 rue de la Milétrie 86000 POITIERS
Bâtiment ou installation	Hôpital
Date de la commande	20/12/2024
La ou le(s) date(s) d'exécution du repérage	24/12/2024
Date d'émission du rapport de repérage	09/01/2025

Intitulé
Démolition complète du bâtiment des jardins et des annexes pour la construction d'un bâtiment IRM SCANNER

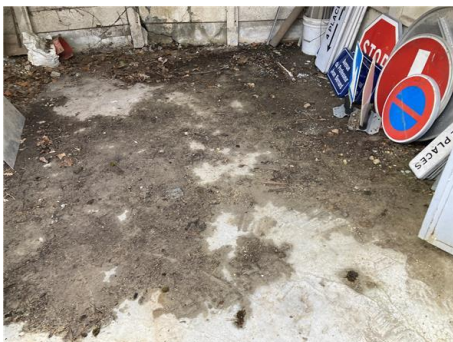
PRELEVEMENT : PT11498901

Nom du client	Numéro de dossier	Localisation
CHU de Poitiers	114989 CHU de Poitiers	RDC - Préau de stockage Plancher - Sol
Nom de l'opérateur	Date de prélèvement	Matériau
TAVEAU Philippe	24/12/2024	Béton - Non peint

absence d'amiante

Référence Couche	PV analyse Amiante	Description visuelle	Epaisseur (cm)	Conclusion amiante
Fr1		Matériau compact gris hétérogène	0	Fibres d'amiante non détectées

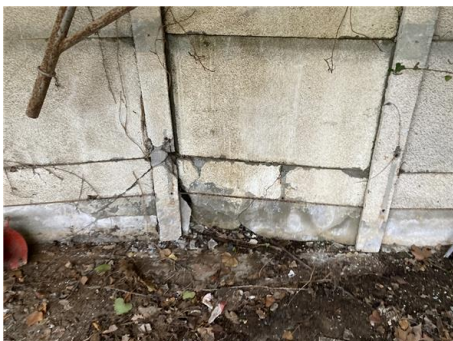
PRELEVEMENT : PT11498902

Nom du client	Numéro de dossier	Localisation		
CHU de Poitiers	114989 CHU de Poitiers	RDC - Préau de stockage Mur n°1 - B,C et D		
Nom de l'opérateur	Date de prélèvement	Matériau		
TAVEAU Philippe	24/12/2024	Préfabriqué béton		
Résultat amiante				
absence d'amiante				
DESCRIPTION DU PRELEVEMENT :				
Objet	Support	Taille		
Préfabriqué béton		0 cm		
DETAIL DES COUCHES DU PRELEVEMENT :				
Référence Couche	PV analyse Amiante	Description visuelle	Epaisseur (cm)	Conclusion amiante
Fr1		Matériau compact gris hétérogène + matériau ocre en faible quantité non séparable	0	Fibres d'amiante non détectées

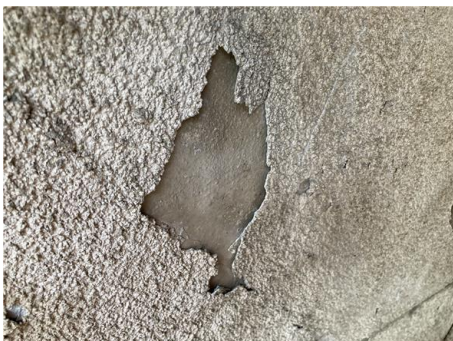
PRELEVEMENT : PT11498903

Nom du client	Numéro de dossier	Localisation		
CHU de Poitiers	114989 CHU de Poitiers	RDC - Préau de stockage Murs ,plafond et charpente - B,C et D		
Nom de l'opérateur	Date de prélèvement	Matériau		
TAVEAU Philippe	24/12/2024	Préfabriqué béton - Crépi		
Résultat amiante				
absence d'amiante				
DESCRIPTION DU PRELEVEMENT :				
Objet	Support	Taille		
Crépi		0 cm		
DETAIL DES COUCHES DU PRELEVEMENT :				
Référence Couche	PV analyse Amiante	Description visuelle	Epaisseur (cm)	Conclusion amiante
Fr1		Peinture non séparable + matériau gris en vrac hétérogène non séparable	0	Fibres d'amiante non détectées

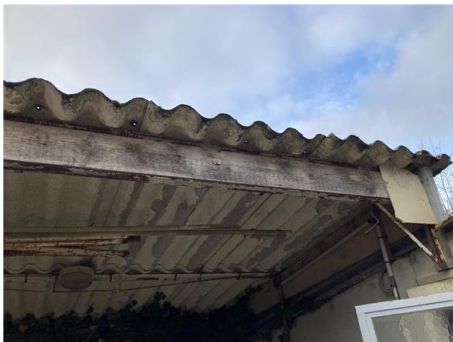
PRELEVEMENT : PT11498904

Nom du client	Numéro de dossier	Localisation
CHU de Poitiers	114989 CHU de Poitiers	RDC - Préau de stockage Couverture - Toiture
Nom de l'opérateur	Date de prélèvement	Matériau
TAVEAU Philippe	24/12/2024	Amiante ciment - Non peint

Présence d'amiante (Fibres d'amiante de type chrysotile)

Référence Couche	PV analyse Amiante	Description visuelle	Epaisseur (cm)	Conclusion amiante
Fr1		Peinture non séparable + matériau compact gris avec fibres visibles	0	Fibres d'amiante de type chrysotile
Fr2		Non analysé	0

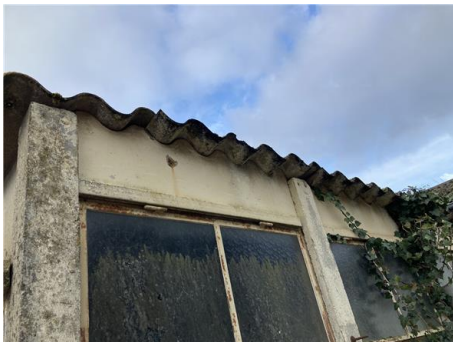
PRELEVEMENT : PT11498905

Nom du client	Numéro de dossier	Localisation		
CHU de Poitiers	114989 CHU de Poitiers	RDC - Cabanon Couverture - Toiture		
Nom de l'opérateur	Date de prélèvement	Matériau		
TAVEAU Philippe	24/12/2024	Amiante ciment - Non peint		
Résultat amiante				
Présence d'amiante (Fibres d'amiante de type chrysotile)				
DESCRIPTION DU PRELEVEMENT :				
Objet	Support	Taille		
Amiante ciment / Non peint		0 cm		
DETAIL DES COUCHES DU PRELEVEMENT :				
Référence Couche	PV analyse Amiante	Description visuelle	Epaisseur (cm)	Conclusion amiante
Fr1		Matériau compact gris avec fibres visibles	0	Fibres d'amiante de type chrysotile
Fr2		Non analysé	0

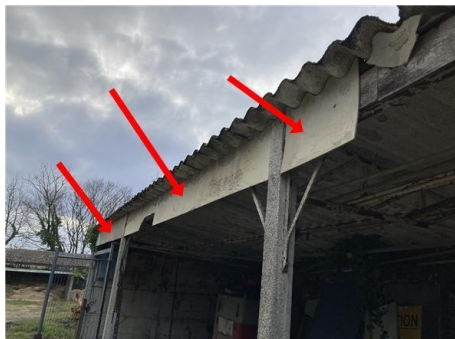
PRELEVEMENT : PT11498906

Nom du client	Numéro de dossier	Localisation		
CHU de Poitiers	114989 CHU de Poitiers	RDC - Préau de stockage Imposte - A		
Nom de l'opérateur	Date de prélèvement	Matériau		
TAVEAU Philippe	24/12/2024	Amiante ciment - Peinture		
Résultat amiante				
Présence d'amiante (Fibres d'amiante de type chrysotile)				
DESCRIPTION DU PRELEVEMENT :				
Objet	Support	Taille		
Amiante ciment / Peinture		0 cm		
DETAIL DES COUCHES DU PRELEVEMENT :				
Référence Couche	PV analyse Amiante	Description visuelle	Epaisseur (cm)	Conclusion amiante
Fr1		Peinture + matériau compact beige avec fibres visibles	0	Fibres d'amiante de type chrysotile

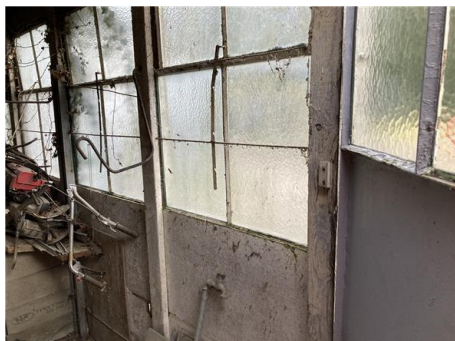
PRELEVEMENT : PT11498907

Nom du client	Numéro de dossier	Localisation		
CHU de Poitiers	114989 CHU de Poitiers	RDC - Cabanon Fenêtre et porte fenêtre - D		
Nom de l'opérateur	Date de prélèvement	Matériau		
TAVEAU Philippe	24/12/2024	Mastic de scellement de vitrage - Peinture		
Résultat amiante				
absence d'amiante				
DESCRIPTION DU PRELEVEMENT :				
Objet	Support	Taille		
Mastic de sellement de vitrage / Peinture		0 cm		
DETAIL DES COUCHES DU PRELEVEMENT :				
Référence Couche	PV analyse Amiante	Description visuelle	Epaisseur (cm)	Conclusion amiante
Fr1		Peinture non séparable + matériau compact beige avec poussières non séparable	0	Fibres d'amiante non détectées

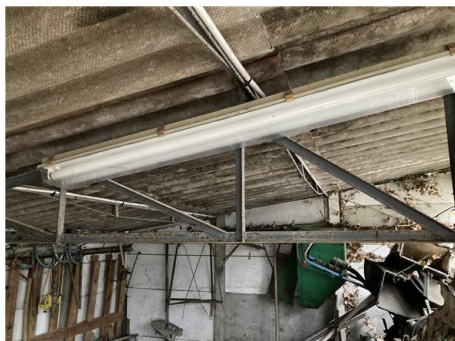
PRELEVEMENT : PT11498908

Nom du client	Numéro de dossier	Localisation		
CHU de Poitiers	114989 CHU de Poitiers	RDC - Cabanon Charpente - Plafond		
Nom de l'opérateur	Date de prélèvement	Matériau		
TAVEAU Philippe	24/12/2024	Métal - Peinture		
Résultat amiante				
absence d'amiante				
DESCRIPTION DU PRELEVEMENT :				
Objet	Support	Taille		
Peinture		0 cm		
DETAIL DES COUCHES DU PRELEVEMENT :				
Référence Couche	PV analyse Amiante	Description visuelle	Epaisseur (cm)	Conclusion amiante
Fr1		Peinture en vrac non séparable + matériau ocre en vrac non séparable	0	Fibres d'amiante non détectées

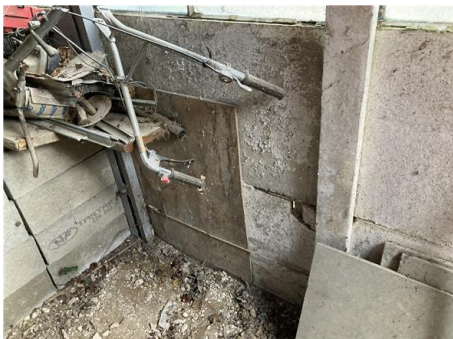
PRELEVEMENT : PT11498909

Nom du client	Numéro de dossier	Localisation		
CHU de Poitiers	114989 CHU de Poitiers	RDC - Cabanon Mur - Toutes zones		
Nom de l'opérateur	Date de prélèvement	Matériau		
TAVEAU Philippe	24/12/2024	Préfabriqué béton - Peinture		
Résultat amiante				
absence d'amiante				
DESCRIPTION DU PRELEVEMENT :				
Objet	Support	Taille		
Préfabriqué béton / Peinture		0 cm		
DETAIL DES COUCHES DU PRELEVEMENT :				
Référence Couche	PV analyse Amiante	Description visuelle	Epaisseur (cm)	Conclusion amiante
Fr1		Peinture non séparable + matériau compact gris hétérogène + matériau ocre non séparable	0	Fibres d'amiante non détectées
