Rapport de mission de repérage des matériaux et produits contenant de l'amiante avant démolition

A	INFORMATIONS GENERALES
A.1	DESIGNATION DU BATIMENT
Nature du bâtiment : Hôpital Adresse : SERRE 2 rue de la Milétrie 86000 POITIERS Cat. du bâtiment : Etablissements sanitaires : Hôpitaux et cliniques Nombre de Locaux : sans objet Propriété de: CHU de Poitiers Etage : sans objet Direction des constructions et du patrimoine Numéro de Lot : sans objet Bât. AGORA DIRECTIONS - 2 rue de la Référence Cadastre : NC Milétrie - CS 90577 Date du Permis de Construire : Antérieur au 1 juillet 1997 86021 POITIERS CEDEX	
A.2	DESIGNATION DU DONNEUR D'ORDRE
Nom : CHU de Poitiers Documents remis : Néant Adresse : Direction des constructions et du patrimoine Bât. AGORA DIRECTIONS - 2 rue de la Milétrie - CS 90577 Moyens mis à disposition : Néant 86021 POITIERS CEDEX Qualité : Administration	
A.3	EXECUTION DE LA MISSION
Rapport N° : 100431 CHU de Poitiers A Date d'émission du rapport : 15/02/2024 Le repérage a été réalisé le : 06/02/2024 Accompagnateur : Aucun Par : TAVEAU Philippe Laboratoire d'Analyses : Agence ITGA Rennes Saint Grégoire N° certificat de qualification : 12-209 Adresse laboratoire : P

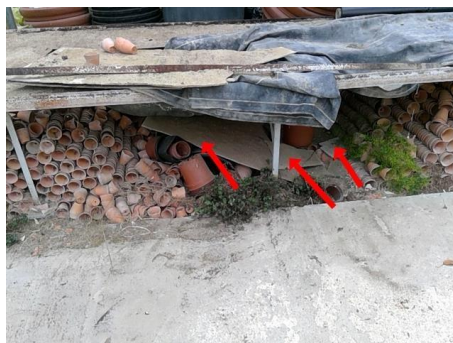
ELEMENT : Fond de tables(débris sous les tables

Nom du client	Numéro de dossier	Pièce ou local
CHU de Poitiers	100431 CHU de Poitiers	RDC - Serre
Matériau	Date de prélèvement	Nom de l'opérateur
Amiante ciment		TAVEAU Philippe
Localisation		
Fond de tables(débris sous les tables - Centre		
Résultat amiante		
Présence d'amiante ()

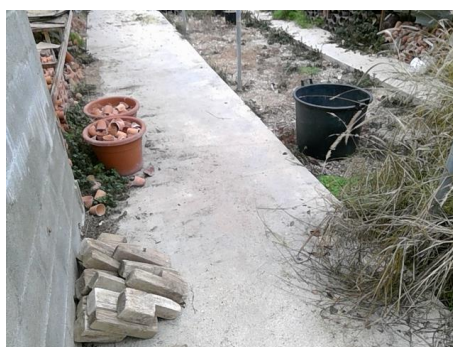
PRELEVEMENT : TP10043101

Nom du client	Numéro de dossier	Pièce ou local
CHU de Poitiers	100431 CHU de Poitiers	RDC - Serre
Matériau	Date de prélèvement	Nom de l'opérateur
Béton	06/02/2024	TAVEAU Philippe
Localisation		
Plancher - Sol		
Résultat amiante		
absence d'amiante

Référence Couche	Description visuelle	Epaisseur (cm)
Fr1	Matériau compact gris hétérogène avec poussières	0

Référence Couche	PV analyse Amiante	Conclusion amiante
Fr1		Fibres d'amiante non détectées

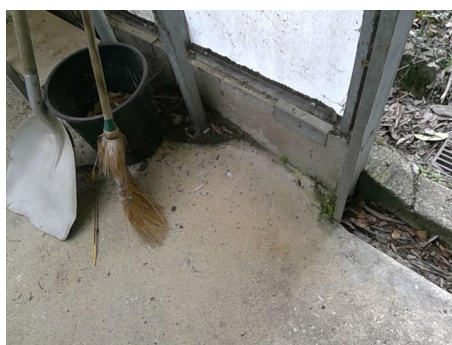
PRELEVEMENT : TP10043102
Emplacement

Mur(soubassement) - Toutes zones

absence d'amiante

Référence Couche	Description visuelle	Epaisseur (cm)
Fr1	Matériau compact gris hétérogène avec poussières	0

Référence Couche	PV analyse Amiante	Conclusion amiante
Fr1		Fibres d'amiante non détectées

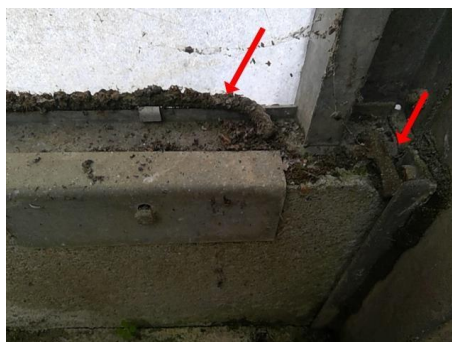
PRELEVEMENT : TP10043103
Emplacement

Mur(joint intérieur) et portes - Toutes zones

Présence d'amiante (Fibres d'amiante de type chrysotile)

Référence Couche	Description visuelle	Epaisseur (cm)
Fr1	Matériau mou gris avec poussières	0

Référence Couche	PV analyse Amiante	Conclusion amiante
Fr1		Fibres d'amiante de type chrysotile

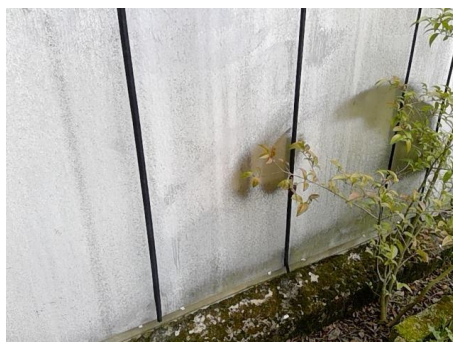
PRELEVEMENT : TP10043104

Mur(joint exterieur) - Toutes zones

absence d'amiante

Référence Couche	Description visuelle	Epaisseur (cm)
Fr1	Peinture en faible quantité non séparable + matériau souple noir non séparable	0

Référence Couche	PV analyse Amiante	Conclusion amiante
Fr1		Fibres d'amiante non détectées

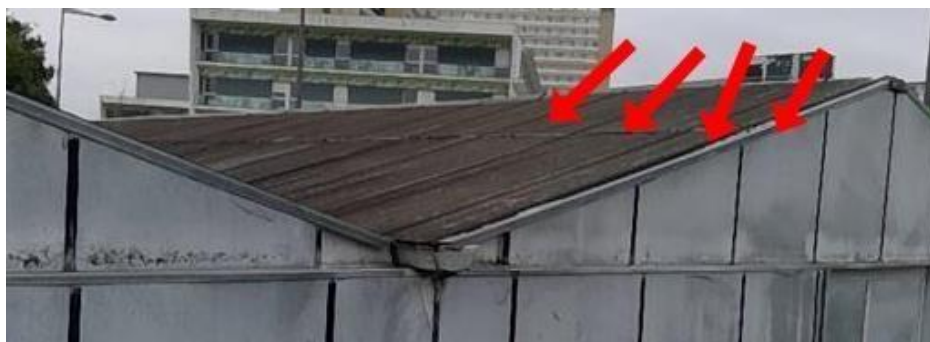
PRELEVEMENT : TP10043105
Emplacement

Couverture - Plafond

Présence d'amiante (Fibres d'amiante de type chrysotile)

Référence Couche	Description visuelle	Epaisseur (cm)
Fr1	Matériau souple noir	0

Référence Couche	PV analyse Amiante	Conclusion amiante
Fr1		Fibres d'amiante de type chrysotile

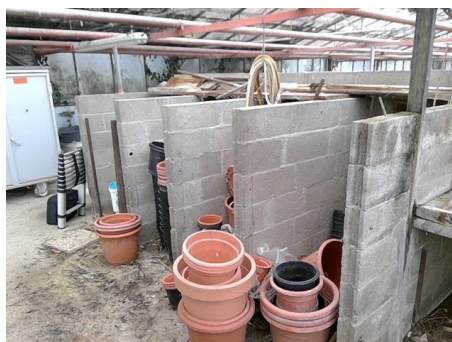
PRELEVEMENT : TP10043106

Béton sur cloisons parking - Centre

absence d'amiante

Référence Couche	Description visuelle	Epaisseur (cm)
Fr1	Matériau compact gris hétérogène	0

Référence Couche	PV analyse Amiante	Conclusion amiante
Fr1		Fibres d'amiante non détectées

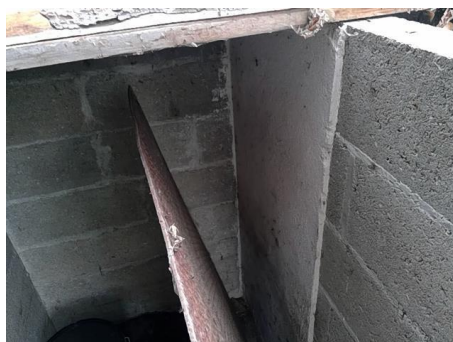
PRELEVEMENT : TP10043107
Emplacement

Crépi sur cloison parking - Centre

absence d'amiante

Référence Couche	Description visuelle	Epaisseur (cm)
Fr1	Peinture non séparable + matériau beige non séparable	0

Référence Couche	PV analyse Amiante	Conclusion amiante
Fr1		Fibres d'amiante non détectées

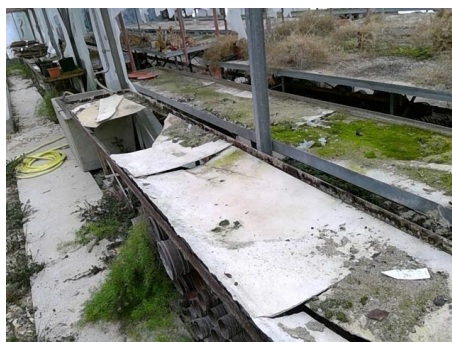
PRELEVEMENT : TP10043108
Emplacement

Fond de tables - Centre

Présence d'amiante (Fibres d'amiante de type chrysotile)

Référence Couche	Description visuelle	Epaisseur (cm)
Fr1	Matériau compact beige avec fibres visibles avec poussières	0

Référence Couche	PV analyse Amiante	Conclusion amiante
Fr1		Fibres d'amiante de type chrysotile

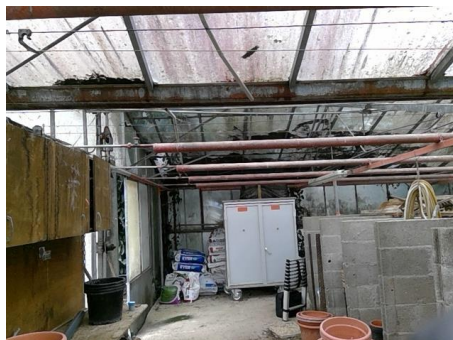
PRELEVEMENT : TP10043109
Emplacement

Conduites horizontal - Plafond

absence d'amiante

Référence Couche	Description visuelle	Epaisseur (cm)
Fr1	Peintures multiples en vrac	0

Référence Couche	PV analyse Amiante	Conclusion amiante
Fr1		Fibres d'amiante non détectées

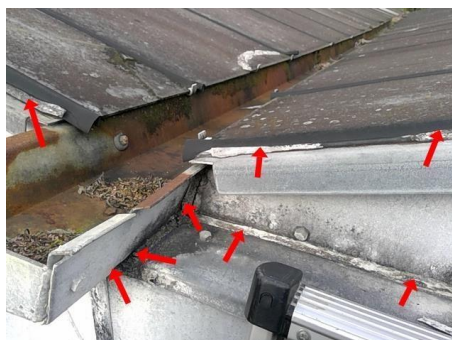
PRELEVEMENT : TP10043110
Emplacement

Couverture(jointsur gouttière et pignons - Centre

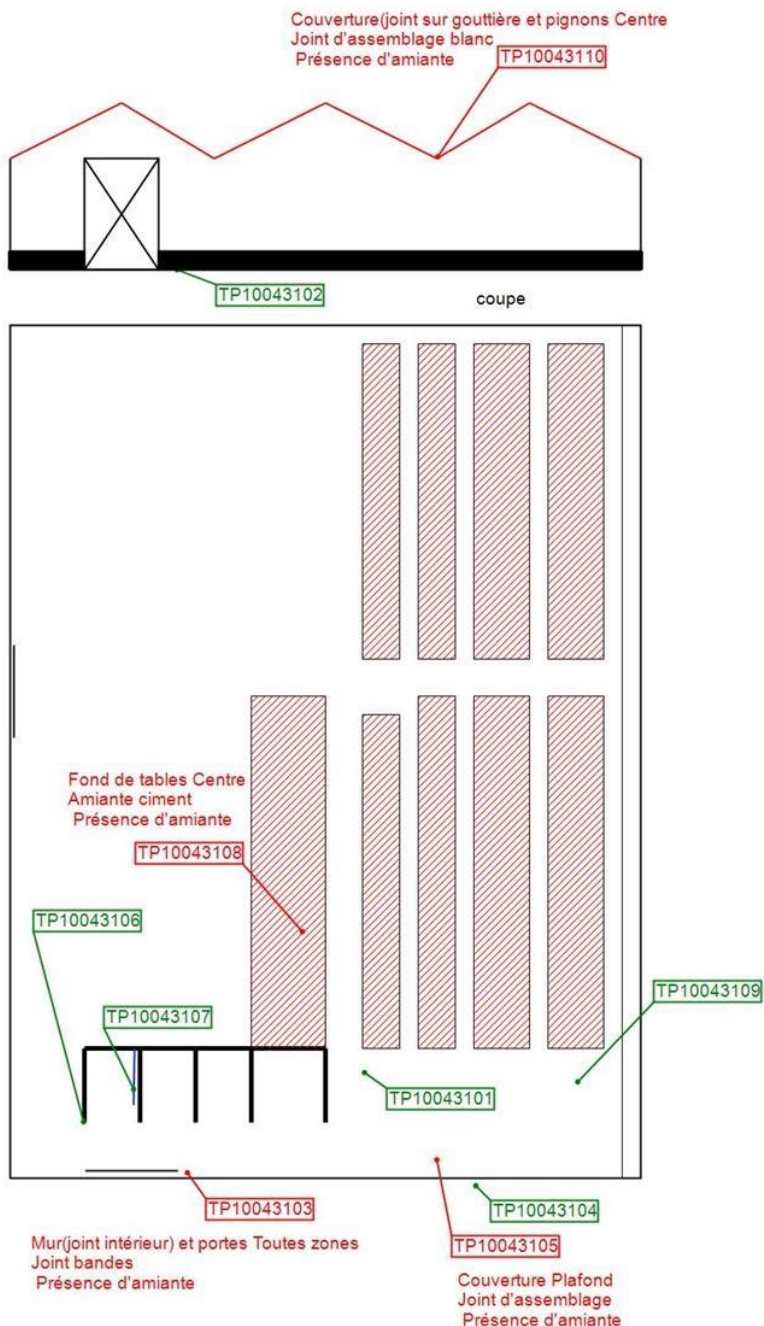
PLANCHE DE REPERAGE USUEL				Adresse de l'immeuble :	SERRE 2 rue de la Milétrie 86000 POITIERS
N° dossier :	100431 CHU de Poitiers				
N° planche :	2/2	Version :	0	Type :	Croquis
Origine du plan :	Cabinet de diagnostics			Bâtiment – Niveau :	Croquis N°2

The drawing shows a cross-section (coupe) and a floor plan of a building. Red hatched areas indicate the presence of asbestos. Identification points are marked with green boxes (TP10043102, TP10043106, TP10043107, TP10043109, TP10043101, TP10043103, TP10043104, TP10043105) and red text labels.
