Rapport de mission de repérage des matériaux et produits contenant de l'amiante avant démolition

A	INFORMATIONS GENERALES	
A.1	DESIGNATION DU BATIMENT	
Nature du bâtiment : Hôpital Adresse : SERRE 2 rue de la Milétrie 86000 POITIERS Cat. du bâtiment : Etablissements sanitaires : Hôpitaux et cliniques Nombre de Locaux : sans objet Propriété de: CHU de Poitiers Etage : sans objet Direction des constructions et du patrimoine Numéro de Lot : sans objet Bât. AGORA DIRECTIONS Référence Cadastre : NC 2 rue de la Milétrie - CS 90577 Date du Permis de Construire : Antérieur au 1 juillet 1997 86021 POITIERS CEDEX		
A.2	DESIGNATION DU DONNEUR D'ORDRE	
Nom : CHU de Poitiers Documents remis : Néant Adresse : Direction des constructions et du patrimoine Bât. AGORA DIRECTIONS - 2 rue de la Milétrie - CS 90577 86021 POITIERS CEDEX Moyens mis à disposition : Néant Qualité : Administration		
A.3	EXECUTION DE LA MISSION	
Rapport N° : 100431 v2 CHU de Poitiers A Date d'émission du rapport : 03/01/2024 Le repérage a été réalisé le : 06/02/2024 et 24/12/2024 Accompagnateur : Aucun Par : TAVEAU Philippe Laboratoire d'Analyses : Agence ITGA Rennes Saint Grégoire N° certificat de qualification : 12-209 Ad

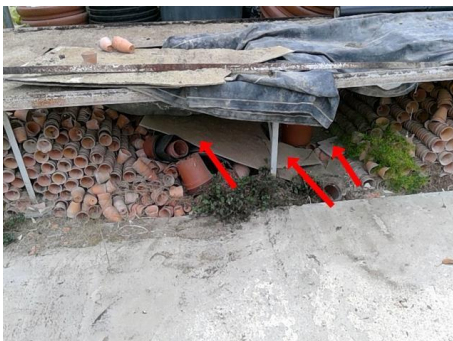
ELEMENT : Fond de tables (débris sous les tables)

Nom du client	Numéro de dossier	Pièce ou local
CHU de Poitiers	100431 CHU de Poitiers	RDC - Serre
Matériau	Date de prélèvement	Nom de l'opérateur
Amiante ciment		TAVEAU Philippe
Localisation		
Fond de tables (débris sous les tables – Centre)		
Résultat amiante		
Présence d'amiante ()

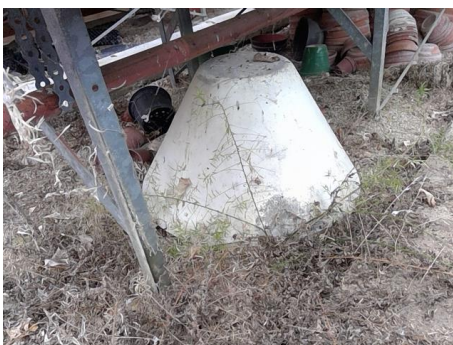
ELEMENT : Jardinière

Nom du client	Numéro de dossier	Pièce ou local
CHU de Poitiers	100431 CHU de Poitiers	RDC - Serre
Matériau	Date de prélèvement	Nom de l'opérateur
Amiante ciment - Peinture		TAVEAU Philippe
Localisation		
Jardinière - Sol		
Résultat amiante		
Présence d'amiante ()

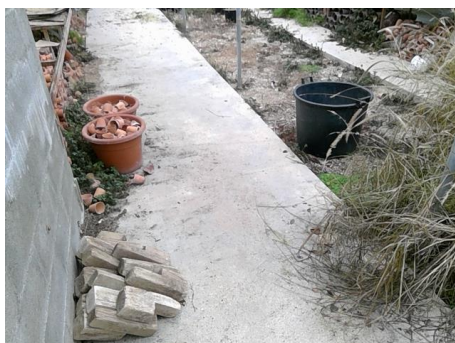
PRELEVEMENT : TP10043101

Nom du client	Numéro de dossier	Pièce ou local
CHU de Poitiers	100431 CHU de Poitiers	RDC - Serre
Matériau	Date de prélèvement	Nom de l'opérateur
Béton	06/02/2024	TAVEAU Philippe

Plancher - Sol

absence d'amiante

Référence Couche	Description visuelle	Epaisseur (cm)
Fr1	Matériau compact gris hétérogène avec poussières	0

Référence Couche	PV analyse Amiante	Conclusion amiante
Fr1		Fibres d'amiante non détectées

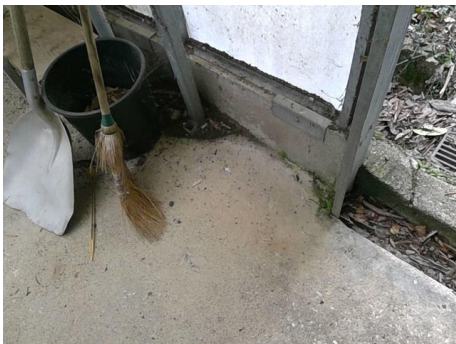
Référence Couche	PV analyse Amiante	Conclusion amiante
PRELEVEMENT : TP10043102		
Emplacement

Nom du client	Numéro de dossier	Pièce ou local
CHU de Poitiers	100431 CHU de Poitiers	RDC - Serre
Matériau	Date de prélèvement	Nom de l'opérateur
Béton	06/02/2024	TAVEAU Philippe
Localisation		
Mur (soubassement) - Toutes zones		
Résultat amiante		
absence d'amiante		
DESCRIPTION DU PRELEVEMENT :		
Objet	Support	Taille
Béton		0 cm
DETAIL DES COUCHES DU PRELEVEMENT :		
Référence Couche	Description visuelle	Epaisseur (cm)
Fr1	Matériau compact gris hétérogène avec poussières	0
DETAIL DES RESULTATS :		
Référence Couche	PV analyse Amiante	Conclusion amiante
Fr1		Fibres d'amiante non détectées

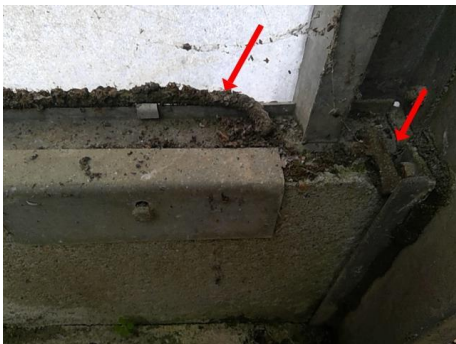
Référence Couche	PV analyse Amiante	Conclusion amiante
PRELEVEMENT : TP10043103		
Emplacement

Nom du client	Numéro de dossier	Pièce ou local
CHU de Poitiers	100431 CHU de Poitiers	RDC - Serre
Matériau	Date de prélèvement	Nom de l'opérateur
Joint bandes	06/02/2024	TAVEAU Philippe
Localisation		
Mur (joint intérieur) et portes - Toutes zones		
Résultat amiante		
Présence d'amiante (Fibres d'amiante de type chrysotile)		
DESCRIPTION DU PRELEVEMENT :		
Objet	Support	Taille
Joint bandes		0 cm
DETAIL DES COUCHES DU PRELEVEMENT :		
Référence Couche	Description visuelle	Epaisseur (cm)
Fr1	Matériau mou gris avec poussières	0
DETAIL DES RESULTATS :		
Référence Couche	PV analyse Amiante	Conclusion amiante
Fr1		Fibres d'amiante de type chrysotile

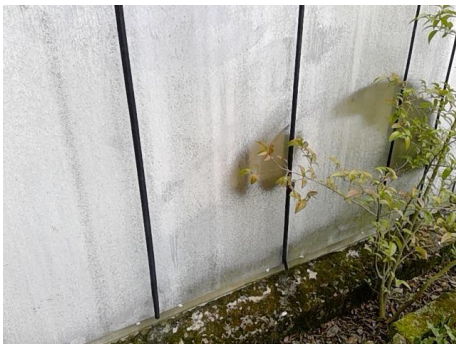
Référence Couche	PV analyse Amiante	Conclusion amiante
PRELEVEMENT : TP10043104		
Emplacement

Nom du client	Numéro de dossier	Pièce ou local
CHU de Poitiers	100431 CHU de Poitiers	RDC - Serre
Matériau	Date de prélèvement	Nom de l'opérateur
Joint d'assemblage	06/02/2024	TAVEAU Philippe
Localisation		
Mur (joint extérieur) - Toutes zones		
Résultat amiante		
absence d'amiante		
DESCRIPTION DU PRELEVEMENT :		
Objet	Support	Taille
Joint d'assemblage		0 cm
DETAIL DES COUCHES DU PRELEVEMENT :		
Référence Couche	Description visuelle	Epaisseur (cm)
Fr1	Peinture en faible quantité non séparable + matériau souple noir non séparable	0
DETAIL DES RESULTATS :		
Référence Couche	PV analyse Amiante	Conclusion amiante
Fr1		Fibres d'amiante non détectées

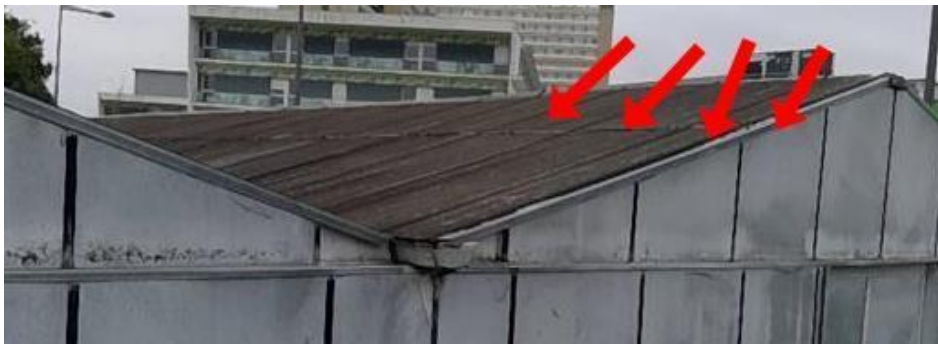
Référence Couche	PV analyse Amiante	Conclusion amiante
PRELEVEMENT : TP10043105		
Emplacement

Nom du client	Numéro de dossier	Pièce ou local
CHU de Poitiers	100431 CHU de Poitiers	RDC - Serre
Matériau	Date de prélèvement	Nom de l'opérateur
Joint d'assemblage	06/02/2024	TAVEAU Philippe
Localisation		
Couverture - Plafond		
Résultat amiante		
Présence d'amiante (Fibres d'amiante de type chrysotile)		
DESCRIPTION DU PRELEVEMENT :		
Objet	Support	Taille
Joint d'assemblage		0 cm
DETAIL DES COUCHES DU PRELEVEMENT :		
Référence Couche	Description visuelle	Epaisseur (cm)
Fr1	Matériau souple noir	0
DETAIL DES RESULTATS :		
Référence Couche	PV analyse Amiante	Conclusion amiante
Fr1		Fibres d'amiante de type chrysotile

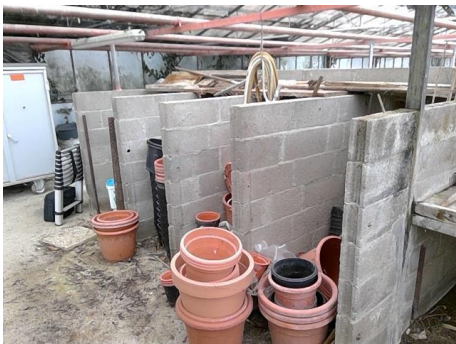
Référence Couche	PV analyse Amiante	Conclusion amiante
PRELEVEMENT : TP10043106		
Emplacement

Nom du client	Numéro de dossier	Pièce ou local
CHU de Poitiers	100431 CHU de Poitiers	RDC - Serre
Matériau	Date de prélèvement	Nom de l'opérateur
Béton	06/02/2024	TAVEAU Philippe
Localisation		
Béton sur cloisons parpaing - Centre		
Résultat amiante		
absence d'amiante		
DESCRIPTION DU PRELEVEMENT :		
Objet	Support	Taille
Béton		0 cm
DETAIL DES COUCHES DU PRELEVEMENT :		
Référence Couche	Description visuelle	Epaisseur (cm)
Fr1	Matériau compact gris hétérogène	0
DETAIL DES RESULTATS :		
Référence Couche	PV analyse Amiante	Conclusion amiante
Fr1		Fibres d'amiante non détectées

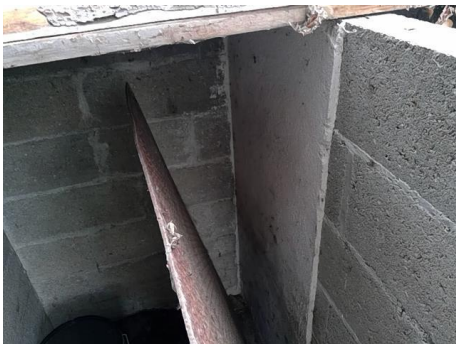
Référence Couche	PV analyse Amiante	Conclusion amiante
PRELEVEMENT : TP10043107		
Emplacement

Nom du client	Numéro de dossier	Pièce ou local
CHU de Poitiers	100431 CHU de Poitiers	RDC - Serre
Matériau	Date de prélèvement	Nom de l'opérateur
Crépi	06/02/2024	TAVEAU Philippe
Localisation		
Crépi sur cloison parpaing - Centre		
Résultat amiante		
absence d'amiante		
DESCRIPTION DU PRELEVEMENT :		
Objet	Support	Taille
Crépi		0 cm
DETAIL DES COUCHES DU PRELEVEMENT :		
Référence Couche	Description visuelle	Epaisseur (cm)
Fr1	Peinture non séparable + matériau beige non séparable	0
DETAIL DES RESULTATS :		
Référence Couche	PV analyse Amiante	Conclusion amiante
Fr1		Fibres d'amiante non détectées

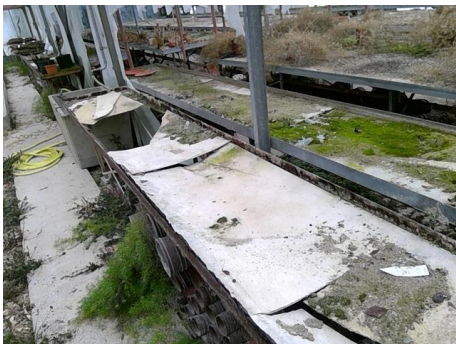
Référence Couche	PV analyse Amiante	Conclusion amiante
PRELEVEMENT : TP10043108		
Emplacement

Nom du client	Numéro de dossier	Pièce ou local
CHU de Poitiers	100431 CHU de Poitiers	RDC - Serre
Matériau	Date de prélèvement	Nom de l'opérateur
Amiante ciment	06/02/2024	TAVEAU Philippe
Localisation		
Fond de tables - Centre		
Résultat amiante		
Présence d'amiante (Fibres d'amiante de type chrysotile)		
DESCRIPTION DU PRELEVEMENT :		
Objet	Support	Taille
Amiante ciment		0 cm
DETAIL DES COUCHES DU PRELEVEMENT :		
Référence Couche	Description visuelle	Epaisseur (cm)
Fr1	Matériau compact beige avec fibres visibles avec poussières	0
DETAIL DES RESULTATS :		
Référence Couche	PV analyse Amiante	Conclusion amiante
Fr1		Fibres d'amiante de type chrysotile

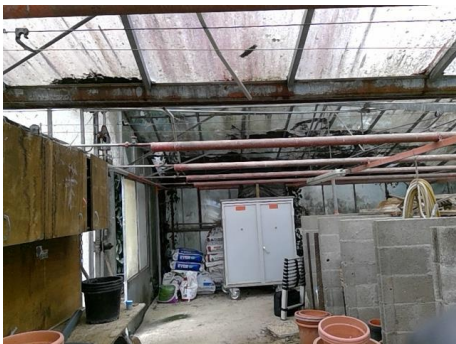
Référence Couche	PV analyse Amiante	Conclusion amiante
PRELEVEMENT : TP10043109		
Emplacement

Nom du client	Numéro de dossier	Pièce ou local
CHU de Poitiers	100431 CHU de Poitiers	RDC - Serre
Matériau	Date de prélèvement	Nom de l'opérateur
Peinture sur conduite metal	06/02/2024	TAVEAU Philippe
Localisation		
Conduites horizontales - Plafond		
Résultat amiante		
absence d'amiante		
DESCRIPTION DU PRELEVEMENT :		
Objet	Support	Taille
Peinture		0 cm
DETAIL DES COUCHES DU PRELEVEMENT :		
Référence Couche	Description visuelle	Epaisseur (cm)
Fr1	Peintures multiples en vrac	0
DETAIL DES RESULTATS :		
Référence Couche	PV analyse Amiante	Conclusion amiante
Fr1		Fibres d'amiante non détectées

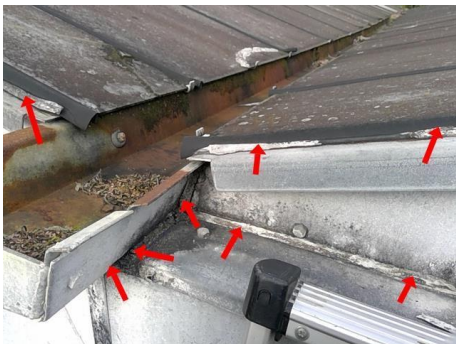
Référence Couche	PV analyse Amiante	Conclusion amiante
PRELEVEMENT : TP10043110		
Emplacement

Nom du client	Numéro de dossier	Pièce ou local
CHU de Poitiers	100431 CHU de Poitiers	RDC - Serre
Matériau	Date de prélèvement	Nom de l'opérateur
Joint d'assemblage blanc	06/02/2024	TAVEAU Philippe
Localisation		
Couverture (joint sur gouttière et pignons – Centre)		
Résultat amiante		
Présence d'amiante (Fibres d'amiante de type chrysotile)		
DESCRIPTION DU PRELEVEMENT :		
Objet	Support	Taille
Joint d'assemblage blanc		0 cm
DETAIL DES COUCHES DU PRELEVEMENT :		
Référence Couche	Description visuelle	Epaisseur (cm)
Fr1	Matériau blanc avec poussières	0
DETAIL DES RESULTATS :		
Référence Couche	PV analyse Amiante	Conclusion amiante
Fr1		Fibres d'amiante de type chrysotile

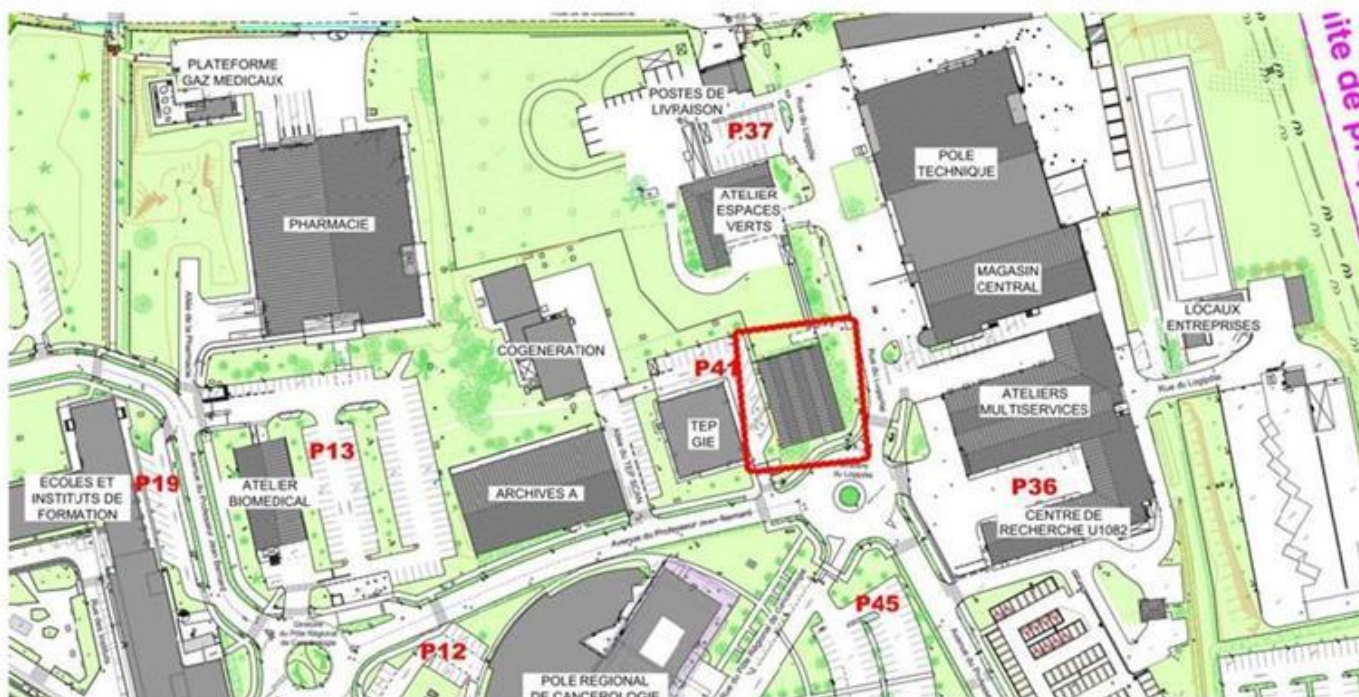
PLANCHE DE REPERAGE USUEL				Adresse de l'immeuble :	SERRE 2 rue de la Milétrie 86000 POITIERS
N° dossier :	100431 CHU de Poitiers				
N° planche :	1/2	Version : 0	Type : Croquis		
Origine du plan :	Cabinet de diagnostics			Bâtiment – Niveau :	Croquis N°1

Couverture(joint sur gouttière et pignons Centre)
Joint d'assemblage blanc
Présence d'amiante
TP10043110

Jardinière Sol
Amiante ciment Peinture
Présence d'amiante

Fond de tables Centre
Amiante ciment
Présence d'amiante
TP10043108

Mur(joint intérieur) et portes Toutes zones
Joint bandes
Présence d'amiante

Couverture Plafond
Joint d'assemblage
Présence d'amiante
TP10043105
