Pré-Rapport de mission de repérage des matériaux et produits contenant de l'amiante avant démolition

Numéro de rapport	114988 CHU de Poitiers A
Propriétaire	CHU de Poitiers
Donneur d'ordre	CHU de Poitiers
Adresse de l'immeuble	Jardins - Annexe 3 et terrain 2 rue de la Milétrie 86000 POITIERS
Bâtiment ou installation	Hôpital
Date de la commande	20/12/2024
La ou le(s) date(s) d'exécution du repérage	24/12/2024
Date d'émission du rapport de repérage	09/01/2025

1.3	Identification complète de l'immeuble concerné :	
Dénomination :		Annexe 3 (jardins) et terrain
Adresse complète :		2 rue de la Milétrie 86000 POITIERS
Référence Cadastre :		NC

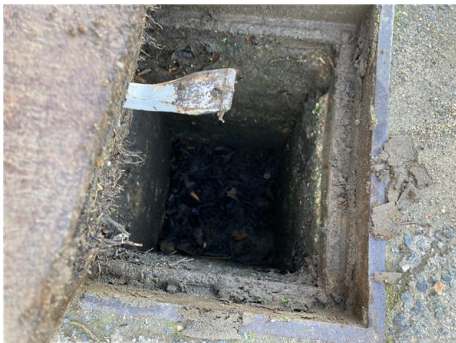
ELEMENT : trappe EP n°1		
Emplacement

Nom du client	Numéro de dossier	Localisation
CHU de Poitiers	114988 CHU de Poitiers	RDC - terrain trappe EP n°1 - Sol
Nom de l'opérateur	Date de prélèvement	Matériau
TAVEAU Philippe		Béton conduite pvc
Résultat amiante		
absence d'amiante

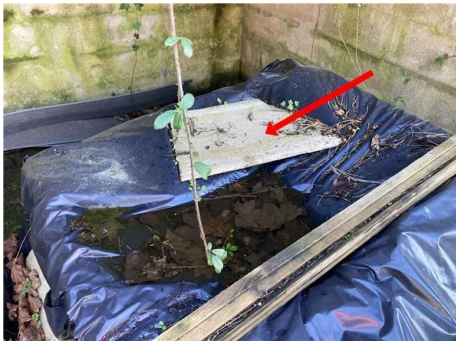
ELEMENT : morceau		
Emplacement

Nom du client	Numéro de dossier	Localisation
CHU de Poitiers	114988 CHU de Poitiers	RDC - Box n°7 morceau - Sol
Nom de l'opérateur	Date de prélèvement	Matériau
TAVEAU Philippe		Amiante ciment
Résultat amiante		
Présence d'amiante ()

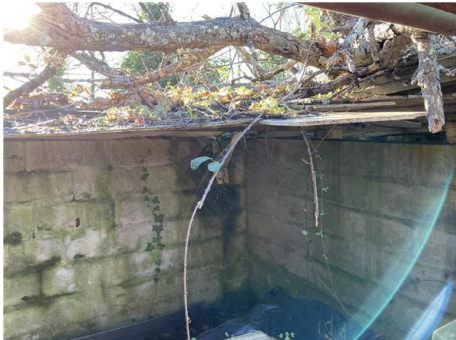
ELEMENT : Couverture n°1		
Emplacement

Nom du client	Numéro de dossier	Localisation
CHU de Poitiers	114988 CHU de Poitiers	RDC - Box n°6 Couverture n°1 - Plafond
Nom de l'opérateur	Date de prélèvement	Matériau
TAVEAU Philippe		Amiante ciment
Résultat amiante		
Présence d'amiante ()

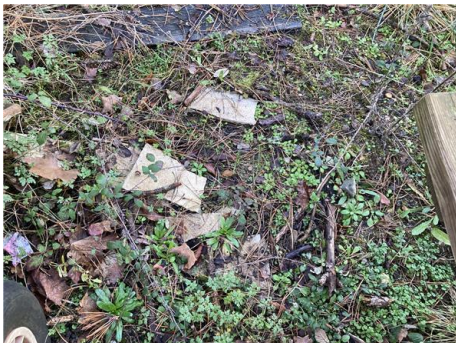
ELEMENT : morceau		
Emplacement

Nom du client	Numéro de dossier	Localisation
CHU de Poitiers	114988 CHU de Poitiers	RDC - Box n°6 morceau - Sol
Nom de l'opérateur	Date de prélèvement	Matériau
TAVEAU Philippe		Amiante ciment
Résultat amiante		
Présence d'amiante ()

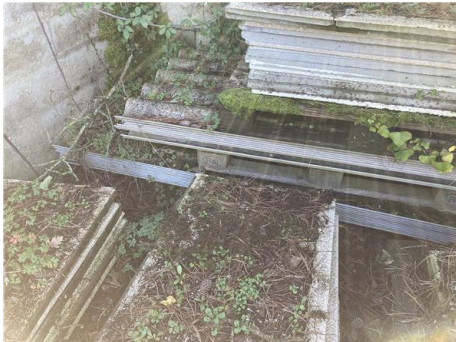
ELEMENT : stockage		
Emplacement

Nom du client	Numéro de dossier	Localisation
CHU de Poitiers	114988 CHU de Poitiers	RDC - Box n°8 stockage - Sol
Nom de l'opérateur	Date de prélèvement	Matériau
TAVEAU Philippe		Amiante ciment
Résultat amiante		
Présence d'amiante ()

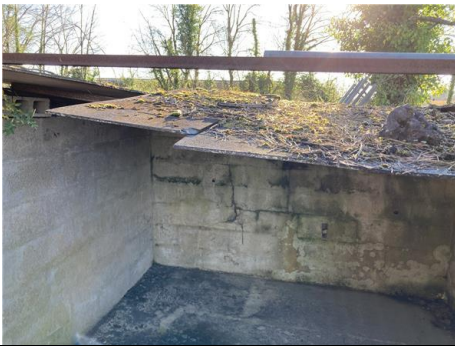
PRELEVEMENT : TP11498806				
Emplacement

Nom du client	Numéro de dossier	Localisation		
CHU de Poitiers	114988 CHU de Poitiers	RDC - Box n°5 Couverture - Plafond		
Nom de l'opérateur	Date de prélèvement	Matériau		
TAVEAU Philippe	24/12/2024	Amiante ciment		
Résultat amiante				
Présence d'amiante (Fibres d'amiante de type chrysotile)				
DESCRIPTION DU PRELEVEMENT :				
Objet	Support	Taille		
Amiante ciment		0 cm		
DETAIL DES COUCHES DU PRELEVEMENT :				
Référence Couche	PV analyse Amiante	Description visuelle	Epaisseur (cm)	Conclusion amiante
Fr1		Matériau compact gris avec fibres visibles	0	Fibres d'amiante de type chrysotile

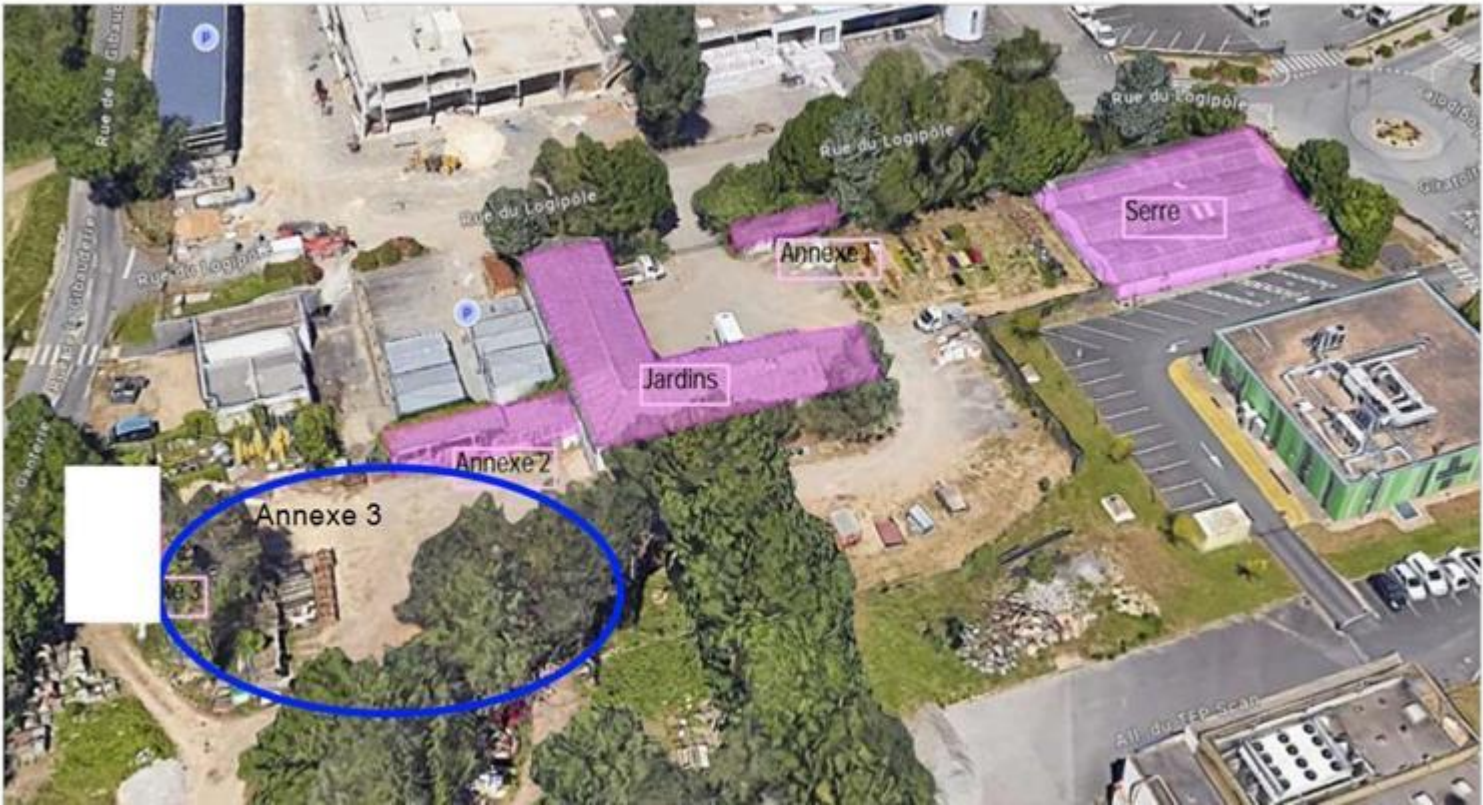
Planche de repérage			
Client :	CHU de Poitiers	Titre :	Croquis N°2
N° dossier :	114988 CHU de Poitiers	Adresse :	Annexe 3 (jardins) et terrain 2 rue de la Milétrie 86000 POITIERS
N° planche :	2/3		
Type :	Croquis		
Date :	05/01/2025	Localisation / Bâtiment :	
Intervenant :	TAVEAU Philippe	Niveau :	
Origine du plan :	Cabinet de diagnostics	Commentaire :

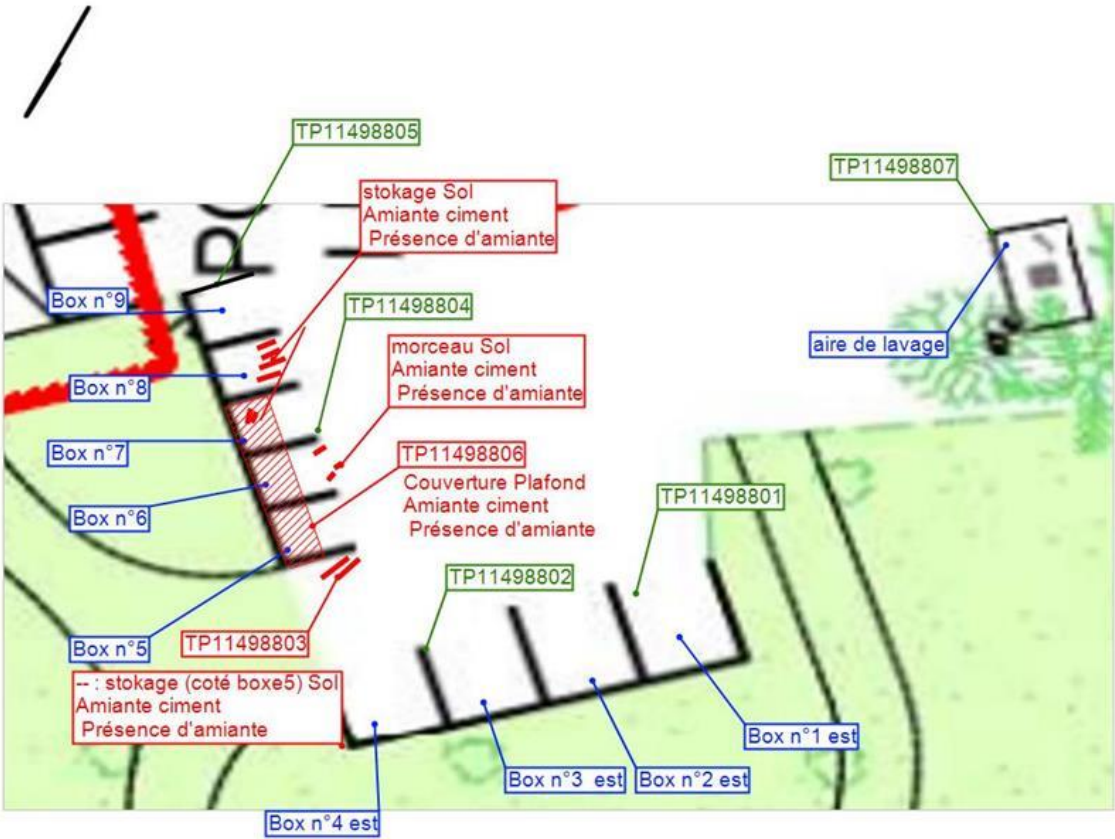
Planche de repérage			
Client :	CHU de Poitiers	Titre :	Croquis N°3
N° dossier :	114988 CHU de Poitiers	Adresse :	Annexe 3 (jardins) et terrain 2 rue de la Milétrie 86000 POITIERS
N° planche :	3/3		
Type :	Croquis		
Date :	05/01/2025	Localisation / Bâtiment :	
Intervenant :	TAVEAU Philippe	Niveau :	
Origine du plan :	Cabinet de diagnostics	Commentaire :
