Rapport de mission de repérage des enrobés contenant de l'amiante et HAP avant réalisation de travaux

A INFORMATIONS GENERALES					
A.1 DESIGNATION DU BATIMENT					
Nature du bâtiment : Enrobé		Adresse : Bâtiment jardin			
Cat. du bâtiment : sans objet		2 rue de la Milétrie			
Zone / Lieu : jardin		86000 POITIERS			
Numéro de Lot : sans objet		Propriété de: CHU de Poitiers			
Référence Cadastre : NC		Direction des constructions et du patrimoine Bât. AGORA DIRECTIONS			
		2 rue de la Milétrie - CS 90577			
		86021 POITIERS CEDEX			
A.2 DESIGNATION DU DONNEUR D'ORDRE					
Nom : CHU de Poitiers		Documents remis : Néant			
Adresse : Direction des constructions et du patrimoine Bât. AGORA DIRECTIONS					
2 rue de la Milétrie - CS 90577		Moyens mis à disposition : Néant			
86021 POITIERS CEDEX					
Qualité : Administration					
A.3 EXECUTION DE LA MISSION					
Rapport N° : 120254 CHU de Poitiers A		Date d'émission du rapport : 05/05/2025			
Date de commande : 11/04/2025		Accompagnateur : Aucun			
Le repérage a été réalisé le : 14/04/2025

120254 CHU de Poitiers A

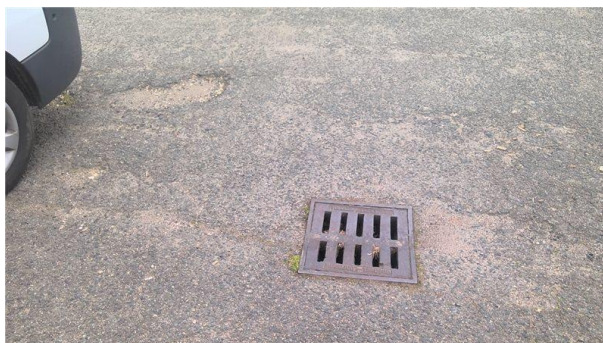
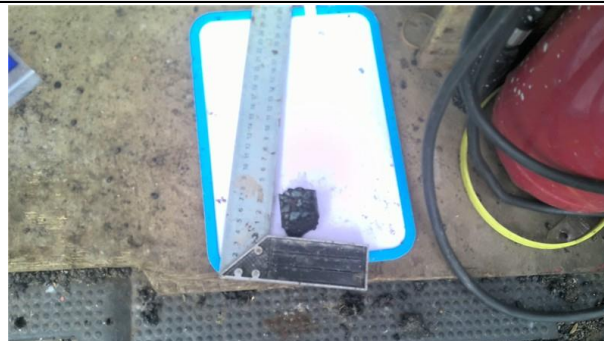
PRELEVEMENT : MK001

Nom du client	Numéro de dossier	Localisation
CHU de Poitiers	120254 CHU de Poitiers	2 rue de la Milétrie - 2 rue de la Milétrie Carotte d'enrobé n°1 (46.557702, 0.381574)
Nom de l'opérateur	Date de prélèvement	Matériau
MOUBTASSIM Khalid	14/04/2025	Enrobé bitumineux

>50 mg/KG

absence d'amiante

Référence Couche	Description visuelle	Epaisseur (cm)
MK001 - 2 rue de la Milétrie	Matériau bitumineux noir	0
MK001 - 2 rue de la Milétrie	Fragments rocheux granitiques à grains anguleux massifs gris à noirâtres	0
MK001 - 2 rue de la Milétrie	-	0
MK001 - 2 rue de la Milétrie	Fragments rocheux granitiques à grains anguleux massifs beiges à noirâtres	0
MK001 - 2 rue de la Milétrie	-	0

Référence Couche	PV analyse Amiante	Conclusion amiante
MK001 - 2 rue de la Milétrie		Fibres d'amiante non détectées
MK001 - 2 rue de la Milétrie		Fibres d'amiante non détectées
MK001 - 2 rue de la Milétrie		Fibres d'amiante non détectées
MK001 - 2 rue de la Milétrie		Fibres d'amiante non détectées
MK001 - 2 rue de la Milétrie		Fibres d'amiante non détectées
MK001 - 2 rue de la Milétrie		Fibres d'amiante non détectées
MK001 - 2 rue de la Milétrie		Fibres d'amiante non détectées
MK001 - 2 rue de la Milétrie		Fibres d'amiante non détectées

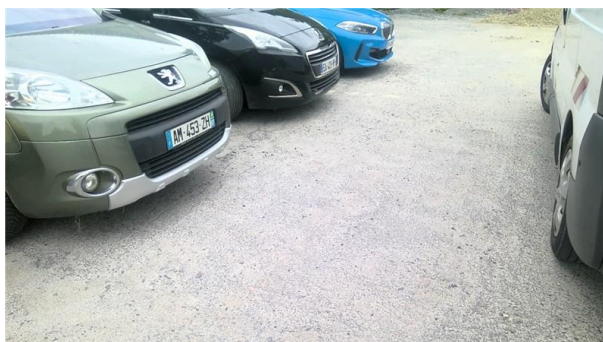
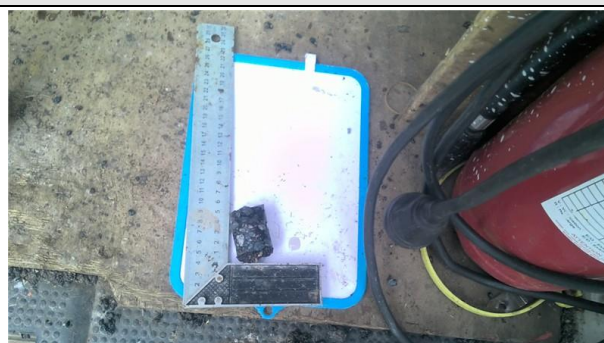
PRELEVEMENT : MK002

Nom du client	Numéro de dossier	Localisation
CHU de Poitiers	120254 CHU de Poitiers	2 rue de la Milétrie - 2 rue de la Milétrie Carotte d'enrobé n°2 (46.557486, 0.381308)
Nom de l'opérateur	Date de prélèvement	Matériau
MOUBTASSIM Khalid	14/04/2025	Enrobé bitumineux

>50 mg/kg

absence d'amiante

Référence Couche	Description visuelle	Epaisseur (cm)
MK002 - 2 rue de la Milétrie	Matériau bitumineux noir	0
MK002 - 2 rue de la Milétrie	Fragments rocheux granitiques à grains anguleux massifs gris à noirâtres	0
MK002 - 2 rue de la Milétrie	-	0
MK002 - 2 rue de la Milétrie	Fragments rocheux granitiques à grains anguleux massifs marrons à noirâtres	0
MK002 - 2 rue de la Milétrie	-	0
MK002 - 2 rue de la Milétrie	Fragments minéraux quartzueux à grains anguleux massifs blancs	0

Référence Couche	PV analyse Amiante	Conclusion amiante
MK002 - 2 rue de la Milétrie		Fibres d'amiante non détectées
MK002 - 2 rue de la Milétrie		Fibres d'amiante non détectées
MK002 - 2 rue de la Milétrie		Fibres d'amiante non détectées
MK002 - 2 rue de la Milétrie		Fibres d'amiante non détectées
MK002 - 2 rue de la Milétrie		Fibres d'amiante non détectées
MK002 - 2 rue de la Milétrie		Fibres d'amiante non détectées

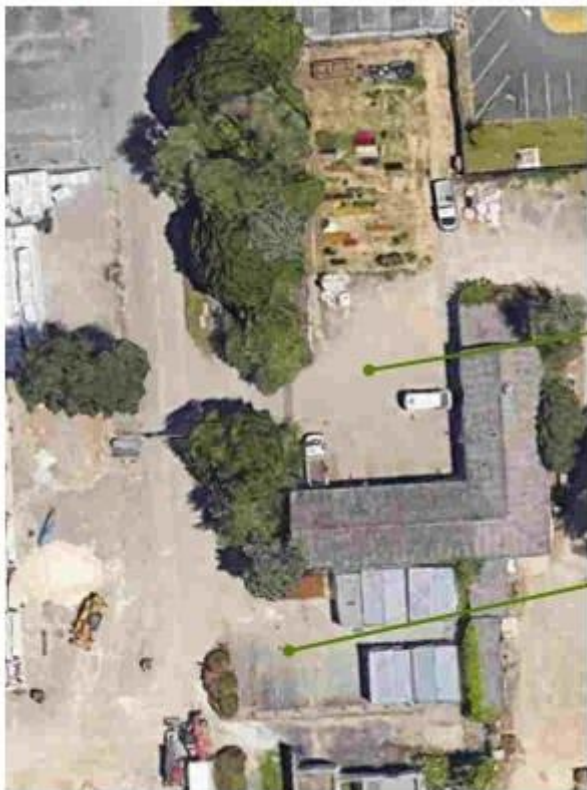
PLANCHE DE REPERAGE USUEL					
N° dossier :	120254 CHU de Poitiers			Adresse de l'immeuble :	Bâtiment jardin 2 rue de la Milétrie 86000 POITIERS
N° planche :	1/1	Version :	0		
Origine du plan :	Cabinet de diagnostics			Bâtiment – Niveau :	Schéma de prélèvement

The aerial photograph shows a large building complex with a central courtyard. Two green lines originate from labels 'MK001' and 'MK002' on the right side of the image. Line MK001 points to a location on the roof of a building in the upper part of the complex. Line MK002 points to a location on the ground in the lower part of the complex, near a parking area.
