Décaissement et reconstruction de chaussée sur 60m

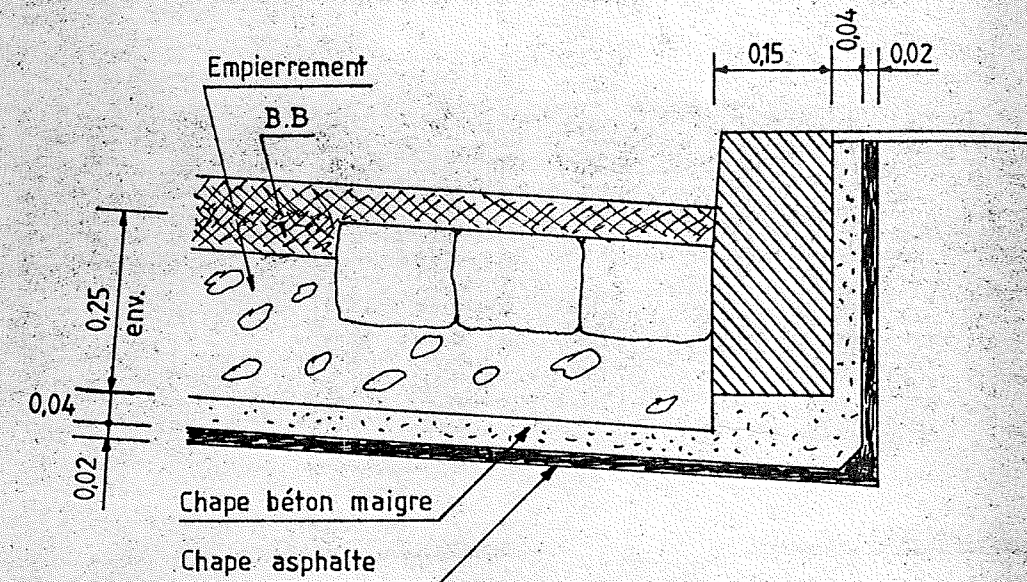
Détail chaussée actuelle

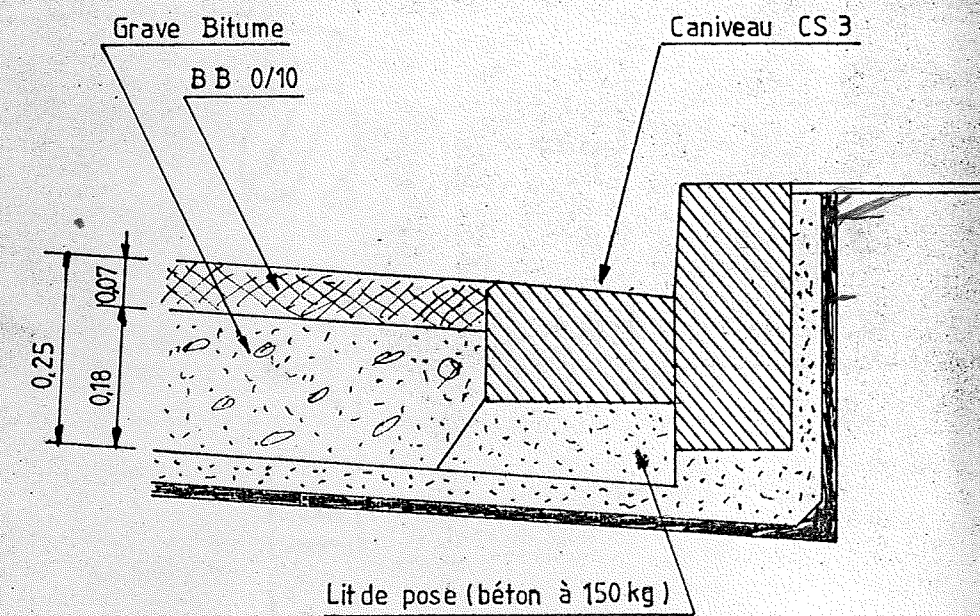
Détail chaussée future

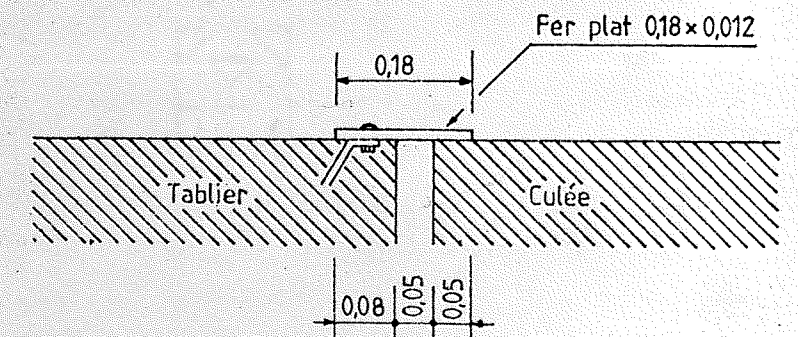
Détail du joint de chaussée
