Gestion de la Maintenance et des Services Immobiliers

Rapport Audit Energétique

25/04/2022

Protection Judiciaire de la Jeunesse – Site des Chutes Lavie
Bâtiment PTF

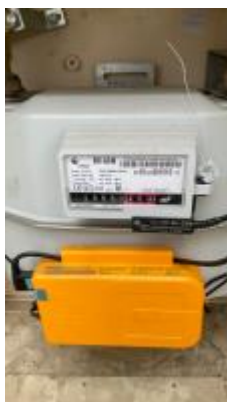
N° PDL : 25137481760270

Le bâtiment PTF présente un **compteur général gaz** qui alimente la chaudière.

Le plan de comptage actuel **ne permet pas d'obtenir, et donc de suivre, les consommations électriques** propres au bâtiment.

Le **suivi des différents comptages du bâtiment n'est pas réalisé ni par le prestataire de maintenance** ni par le client.

Ce suivi des compteurs permettrait d'avoir un regard quotidien sur les consommations du site en fonction de la climatologie et permettrait d'adapter, d'optimiser ou de corriger le fonctionnement des installations.

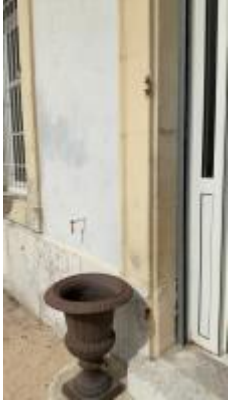
Mur déperditif	Mur béton faiblement isolé

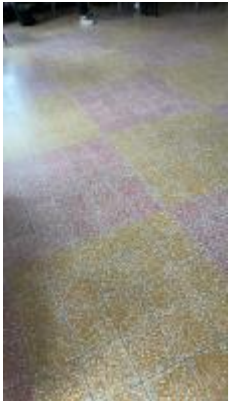
714
Plancher bas	Dalle béton + carrelage

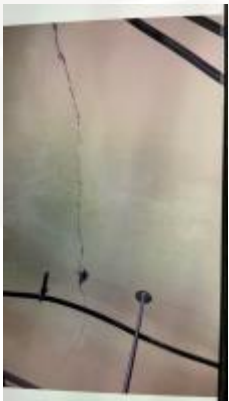
151
Plafond haut	Faux plafond avec dalles de 25 mm installé sous dalle béton sans isolation

Les faux plafonds sont très dégradés et peuvent même par endroit présenter des risques d'effondrement.

Aucun isolant n'est présent entre les faux plafonds et la dalle supérieure.

La dalle supérieure est également dégradée et fissurée.

L'état de **dégradation de la toiture et des faux plafonds** nécessite une **action à court terme** afin de sécuriser le bâtiment et de retrouver des propriétés isolantes correctes.

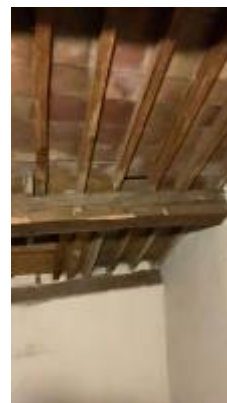
Toiture

Traditionnelle sur combles non isolées

La toiture présente de **très faibles propriétés isolantes et de nombreuses entrées d'air**. Des fuites d'eau sont également présentes d'après les échanges avec les occupants.

Les **combles ne sont pas isolés**, et la porte d'accès depuis le R+2 présente des **fuites d'air** très importantes.

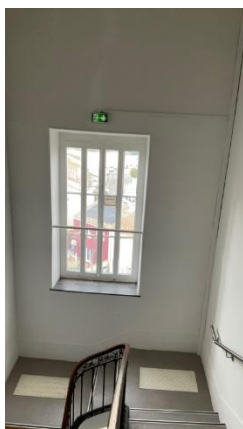
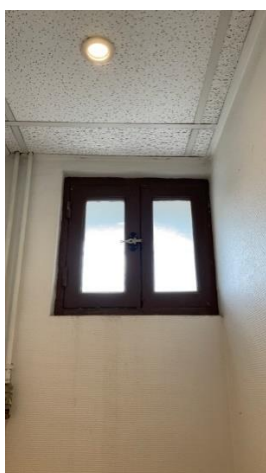
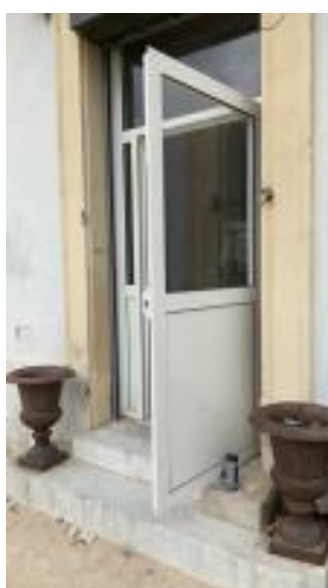
Une opération de remplacement des vitrages a été menée sur l'ensemble du bâtiment avec mise en place de fenêtres double vitrage aux bonnes propriétés isolantes.

Seuls les simple vitrages bois (avec entrée d'air) de la cage d'escaliers ouest **n'ont pas été remplacés, ainsi que les fenestrons des sanitaires.**

Il n'existe **pas de dispositif pour limiter les apports solaires**, seuls des volets persiennes sont présents sur les fenêtres. Ces volets, une fois fermés, permettent une faible isolation et donc une faible limitation des déperditions en période de chauffe et d'inoccupation.

6 portes métalliques vitrées sans sas augmentent fortement les déperditions en période de chauffe et les apports solaires en été.

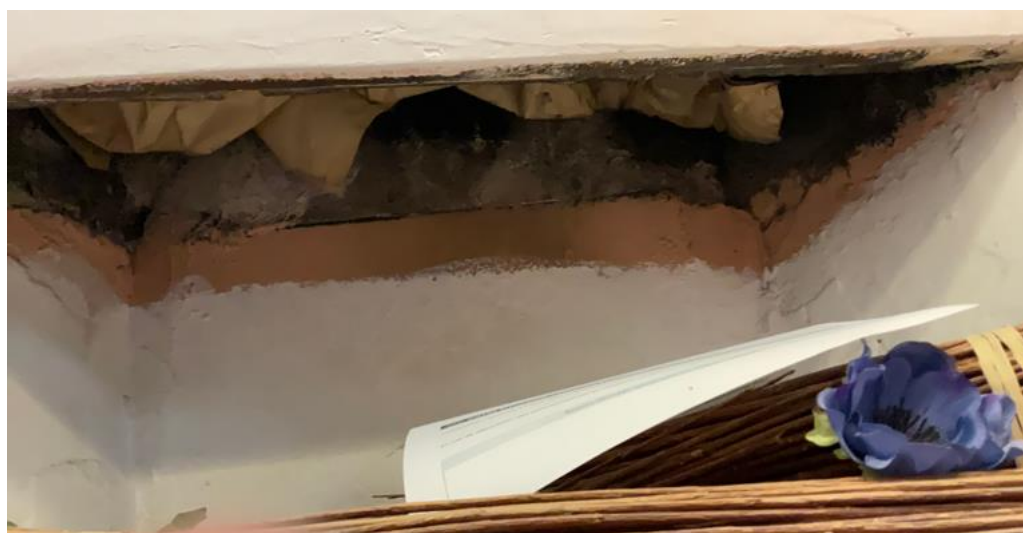
Le bâtiment présente **5 anciennes cheminées** qui ne sont que **partiellement obstruées et non isolées**. Celles-ci provoquent donc des entrées d'air et déperditions très importantes.

- Pose d'un isolant (XPS ou laine de verre) découpé à dimension du foyer.
- Pose et étanchéité d'une plaque d'obstruction à dimension.

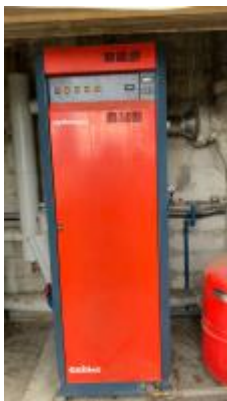
La production calorifique du bâtiment est assurée par une **chaudière gaz installée en 2000** et la distribution est assurée à travers un réseau d'eau chaude. Leurs caractéristiques techniques sont présentées ci-dessous :

Désignation équipement	Localisation	Marque	Puissance chaud (en kW)	Année
Chaudière	Chaufferie	GUILLOT (Optimagaz 145)	144	2000
23 Radiateurs eau chaude				?

D'une manière plus générale, **la chaudière gaz actuellement en place est âgée de 22 ans** et présente un rendement estimé à 0,9. Le renouvellement de cet équipement par un système de pompe à chaleur permettrait d'obtenir un COP>5.

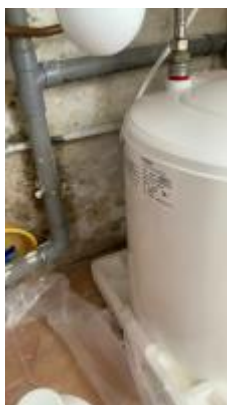
La production d'ECS est assurée **par 3 ballons électriques de 15L**

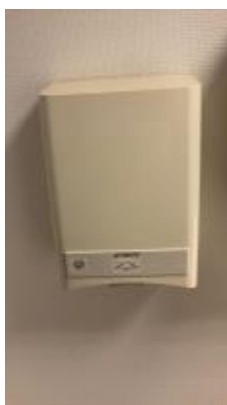
Les sanitaires du R+2 sont équipés de **sèche mains électriques vétustes de 500W** en complément des distributeurs de papier.

La **suppression des sèche mains électriques** permettrait d'éliminer la consommation liée à ce poste.

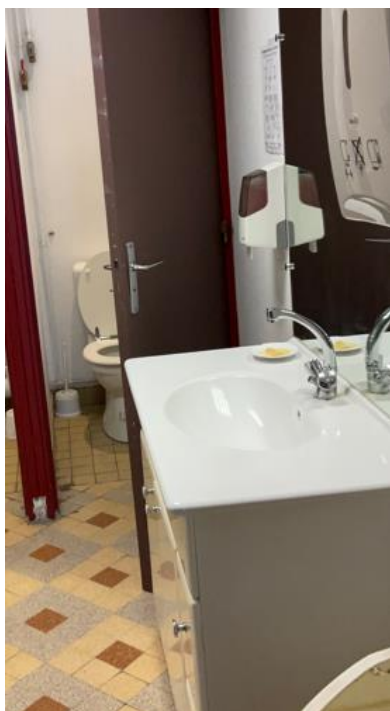
Les sanitaires sont équipés de **chasses et robinets traditionnels**.

Des **mitigeurs** permettraient de limiter les consommations d'ECS et des **doubles chasses** les consommations d'eau froide.

- Dépose et remplacement des robinets par des mitigeurs.
- Dépose et remplacement des systèmes de chasses.
- Dépose et enlèvement des 2 sèche mains électriques.

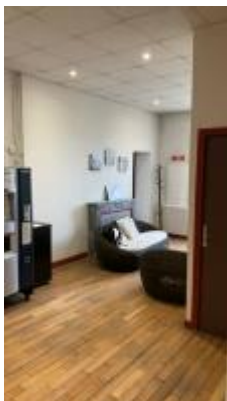
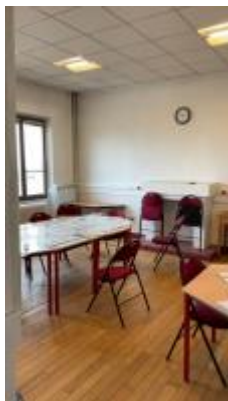
Le bâtiment est majoritairement équipé d'éclairages vétustes. Les éclairages fluorescents représentent la quasi-totalité de la **puissance totale de près de 5,4 kW**.

Les éclairages intérieurs installés sont majoritairement des **tubes fluorescents** à l'exception des circulations et sanitaires équipés en **spots dichroïques**.

Les **éclairages en place sont énergivores et vétustes**. Une opération de relamping sera préconisée. Il conviendra en amont de mener les travaux de réfection et sécurisation de la toiture et des plafonds.

Remplacement des luminaires par des lampes LED d'une puissance équivalente.

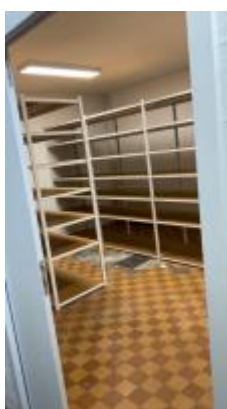
Au RDC, les **archives et sanitaires récemment rénovés** sont équipés d'éclairages LED.

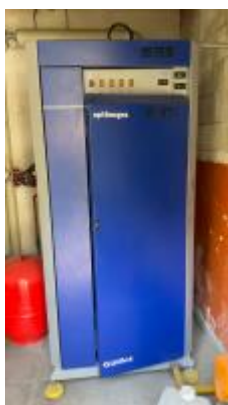
La **chaudière gaz a plus de 20 ans** et présentent des performances nettement inférieures au moyens de production actuels.

De plus ce mode de production est un **générateur important de Gaz à Effet de Serre**.

Au vu de l'importance des consommations énergétiques liées au chauffage, il conviendra d'étudier le remplacement de ces équipements.

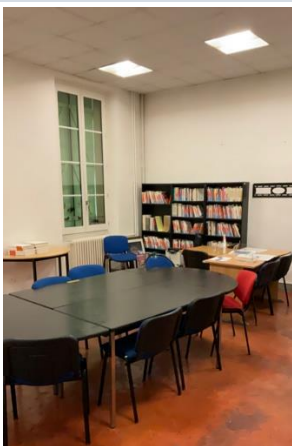
L'état de **dégradation des faux plafonds** nécessitera de traiter ce point en amont du remplacement des éclairages.

Travaux :
