DOSSIER TECHNIQUE AMIANTE (DTA)

Immeuble :	BATIMENT 3
Adresse :	2 rue du Maréchal Joffre 64000 PAU
Date de création ou de mise à jour :	29/06/2023
Référence du présent DTA	18483573/S2.4.2.DTA

Document établi ou mis à jour par : BUREAU VERITAS EXPLOITATION - Pierre LIBOUTET

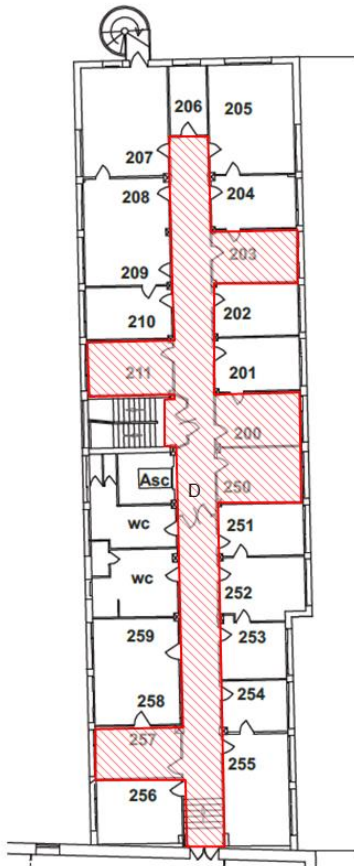
Site : BATIMENT 3	Adresse : 2 rue du Maréchal Joffre 64000 PAU	Localisation : R+2
Réalisé par : Pierre LIBOUTET	N° de planche : 2 / 9

19/07/2004	DTA	Dalle de sol cassante blanc(he)	Revêtement de sol	Bon état	
BATIMENT 3 R+2 / BUREAU 200					
23/03/2023	Réalisation ou mise à jour du Dossier Technique Amiante	Dalle de sol cassante blanc(he)	Revêtement de sol	Risque faible d'extension de la dégradation, Protection physique non étanche ou absence de protection physique, Matériau dégradé, Ponctuelle	EP
19/07/2004	DTA	Dalle de sol cassante blanc(he)	Revêtement de sol	Bon état

19/07/2004	DTA	Dalle de sol cassante blanc(he)	Revêtement de sol	Bon état	
BATIMENT 3 R+2 / BUREAU 250					
23/03/2023	Réalisation ou mise à jour du Dossier Technique Amiante	Dalle de sol cassante blanc(he)	Revêtement de sol	Risque faible d'extension de la dégradation, Protection physique non étanche ou absence de protection physique, Matériau dégradé, Ponctuelle	EP
19/07/2004	DTA	Dalle de sol cassante blanc(he)	Revêtement de sol	Bon état	
BATIMENT 3 R+2 / BUREAU 257					
23/03/2023	Réalisation ou mise à jour du Dossier Technique Amiante	Dalle de sol cassante blanc(he)	Revêtement de sol	Risque faible d'extension de la dégradation, Protection	EP

BATIMENT 3 R+2 / BUREAU 200					
23/03/2023	Dalle de sol cassante blanc(he)	Revêtement de sol	Risque faible d'extension de la dégradation, Protection physique non étanche ou absence de protection physique, Matériau	EP

23/03/2023	Dalle de sol cassante blanc(he)	Revêtement de sol	Risque faible d'extension de la dégradation, Protection physique non étanche ou absence de protection physique, Matériau dégradé, Ponctuelle	EP

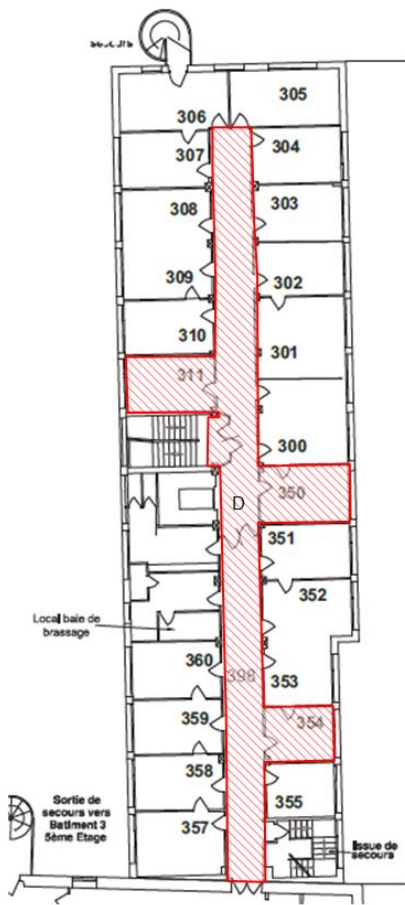
Site : BATIMENT 3	Adresse : 2 rue du Maréchal Joffre 64000 PAU	Localisation : R+3
Réalisé par : Pierre LIBOUTET	N° de planche : 3 / 9

19/07/2004	DTA	Dalle de sol cassante blanc(he)	Revêtement de sol	Bon état	
BATIMENT 3 R+3 / COULOIR					
23/03/2023	Réalisation ou mise à jour du Dossier Technique Amiante	Dalle de sol cassante blanc(he)	Revêtement de sol	Risque faible d'extension de la dégradation, Protection physique non étanche ou absence de protection physique, Matériau dégradé, Ponctuelle	EP
19/07/2004	DTA	Dalle de sol cassante blanc(he)	Revêtement de sol	Bon état	
BATIMENT 3 R+3 / PALIER					
23/03/2023	Réalisation ou mise à jour du Dossier Technique Amiante	Dalle de sol cassante noir(e)	Revêtement de sol	Risque faible d'extension de la dégradation, Protection	EP

19/07/2004	Dalle de sol cassante blanc(he)	Revêtement de sol	Bon état		
BATIMENT 3 R+3 / COULOIR					
23/03/2023	Dalle de sol cassante blanc(he)	Revêtement de sol	Risque faible d'extension de la dégradation, Protection physique	EP

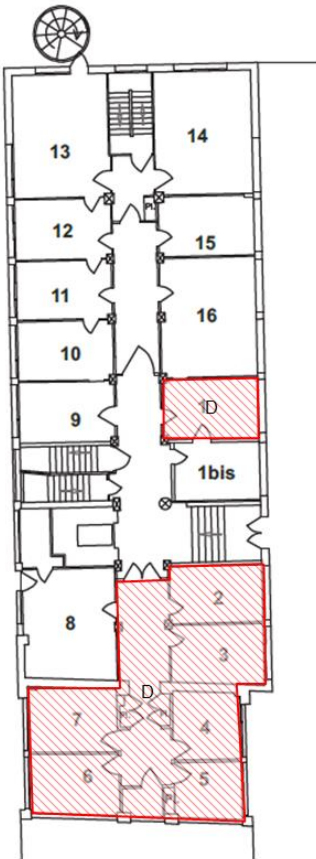
Site : BATIMENT 3	Adresse : 2 rue du Maréchal Joffre 64000 PAU	Localisation : RDC
Réalisé par : Pierre LIBOUTET	N° de planche : 9 / 9

19/07/2004	DTA	Dalle de sol cassant blanc(he)	Revêtement de sol	Bon état	
BATIMENT 3 RDC / BUREAU 4					
23/03/2023	Réalisation ou mise à jour du Dossier Technique Amiante	Dalle de sol cassante blanc(he)	Revêtement de sol	Risque faible d'extension de la dégradation, Protection physique non étanche ou absence de protection physique, Matériau dégradé, Ponctuelle	EP
19/07/2004	DTA	Dalle de sol cassante blanc(he)	Revêtement de sol	Bon état	
BATIMENT 3 RDC / BUREAU 5					
23/03/2023	Réalisation ou mise à jour du Dossier Technique Amiante	Dalle de sol cassante blanc(he)	Revêtement de sol	Risque faible d'extension de la dégradation, Protection physique non étanche ou absence de protection physique, Matériau dégradé, Ponctuelle	EP
19/07/2004	DTA	Dalle de sol cassante blanc(he)	Revêtement de sol	Bon état

Matériaux et produits contenant de l'amiante :

D Dalles de sol

(1) : Recommandations suite au résultat de l'état de conservation : EP Évaluation périodique, AC1 Action corrective de premier niveau, AC2 Action corrective de second niveau					
BATIMENT 3 RDC / BUREAU 3					
23/03/2023	Dalle de sol cassant blanc(he)	Revêtement de sol	Protection physique étanche	EP	
19/07/2004	Dalle de sol cassant blanc(he)	Revêtement de sol	Bon état		
BATIMENT 3 RDC / BUREAU 4					
23/03/2023	Dalle de sol cassante blanc(he)	Revêtement de sol	Risque faible d'extension de la dégradation, Protection physique non étanche ou absence de protection physique, Matériau dégradé, Ponctuelle	EP	
19/07/2004	Dalle de sol cassante blanc(he)	Revêtement de sol	Bon état		
BATIMENT 3 RDC / BUREAU 5					
23/03/2023	Dalle de sol cassante blanc(he)	Revêtement de sol	Risque faible d'extension de la dégradation, Protection physique non étanche ou absence de protection physique, Matériau dégradé, Ponctuelle	EP

19/07/2004	Dalle de sol cassante blanc(he)	Revêtement de sol	Bon état		
BATIMENT 3 RDC / BUREAU 6					
23/03/2023	Dalle de sol cassante blanc(he)	Revêtement de sol	Risque faible d'extension de la dégradation, Protection physique non étanche ou	EP
