## Rapport de mission de repérage des matériaux et produits contenant de l'amiante avant réalisation de travaux

Numéro de rapport	<b>139419 AIA DE CUERS A</b>
Propriétaire	<b>AIA DE CUERS</b>
Donneur d'ordre	<b>AIA DE CUERS</b>
Adresse de l'immeuble	<b>AIA de Cuers 83390 CUERS</b>
Bâtiment ou installation	<b>Bâtiment AC842/893</b>
Date de la commande	<b>07/08/2023</b>
La ou le(s) date(s) d'exécution du repérage	<b>24/08/2023</b>
Date d'émission du rapport de repérage	<b>25/08/2023</b>
Référence du programme de travaux défini par le donneur d'ordre	<b>Selon le devis n°27536</b>

Intitulé
<b>Changement des caniveaux existants et extension du auvent</b>

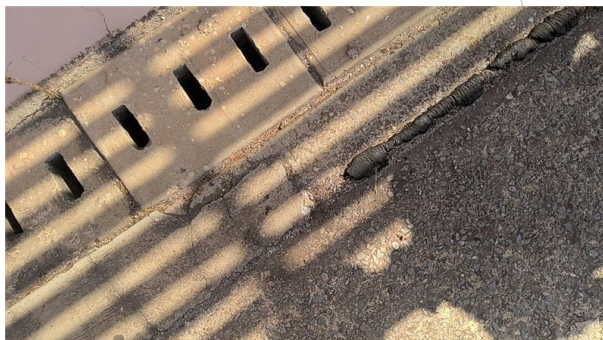
### PRELEVEMENT : P001

Date de prélèvement	Localisation	Matériau
24/08/2023	Extérieur - sol Plancher - Sol	Béton

absence d'amiante

Référence Couche	PV analyse Amiante	Description visuelle	Conclusion amiante
C1		Béton solide gris	Fibres d'amiante non détectées

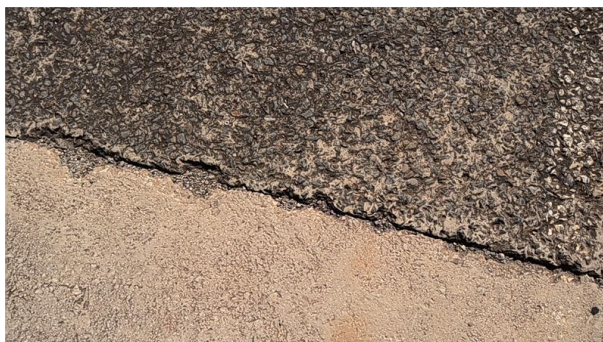
### PRELEVEMENT : P002

Date de prélèvement	Localisation	Matériau
24/08/2023	Extérieur - sol Plancher - Sol	Béton

absence d'amiante

DETAIL DES COUCHES DU PRELEVEMENT :			
Référence Couche	PV analyse Amiante	Description visuelle	Conclusion amiante
C1		Béton solide gris	Fibres d'amiante non détectées

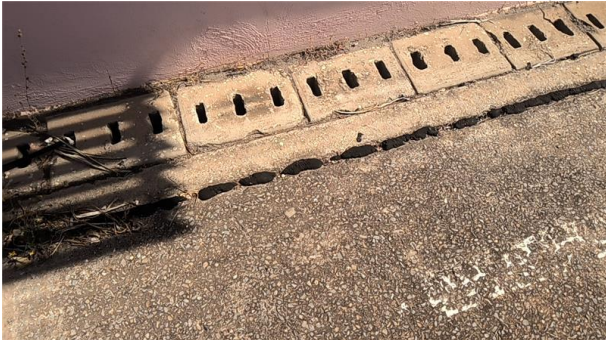
PRELEVEMENT : P003		
Emplacement

Date de prélèvement	Localisation	Matériau
24/08/2023	Extérieur - sol Plancher - Sol	Mastic noir
Résultat amiante		
absence d'amiante		
DESCRIPTION DU PRELEVEMENT :		
Objet		
Mastic noir

DETAIL DES COUCHES DU PRELEVEMENT :			
Référence Couche	PV analyse Amiante	Description visuelle	Conclusion amiante
C1		Matériau bitumineux noir	Fibres d'amiante non détectées

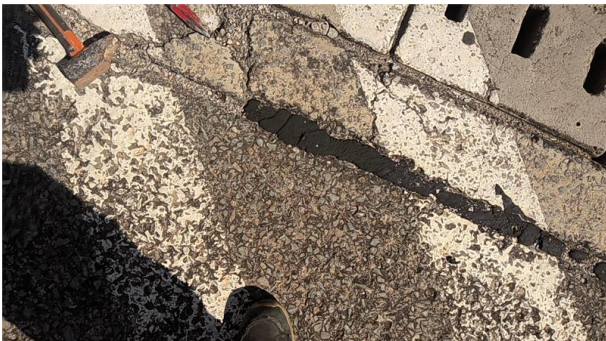
PRELEVEMENT : P004		
Emplacement

Date de prélèvement	Localisation	Matériau
24/08/2023	Extérieur - sol Plancher - Sol	Béton
Résultat amiante		
absence d'amiante		
DESCRIPTION DU PRELEVEMENT :		
Objet		
Béton

DETAIL DES COUCHES DU PRELEVEMENT :			
Référence Couche	PV analyse Amiante	Description visuelle	Conclusion amiante
C1		Béton solide gris	Fibres d'amiante non détectées

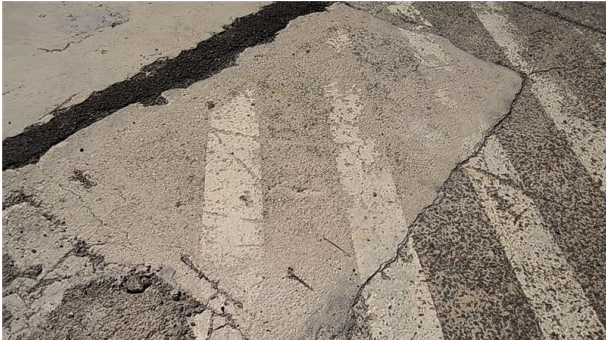
PRELEVEMENT : P005		
Emplacement

Date de prélèvement	Localisation	Matériau
24/08/2023	Extérieur - sol Plancher - Sol	Béton
Résultat amiante		
absence d'amiante		
DESCRIPTION DU PRELEVEMENT :		
Objet		
Béton

DETAIL DES COUCHES DU PRELEVEMENT :			
Référence Couche	PV analyse Amiante	Description visuelle	Conclusion amiante
C1		Béton solide gris	Fibres d'amiante non détectées

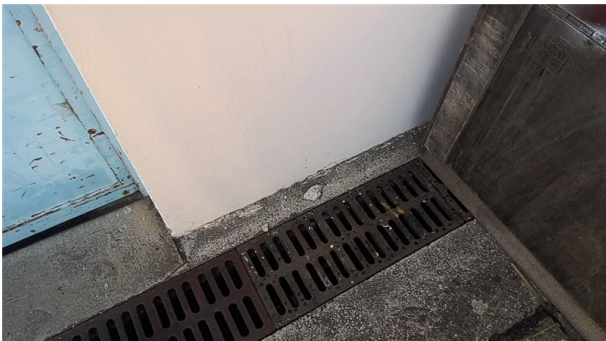
PRELEVEMENT : P006		
Emplacement

Date de prélèvement	Localisation	Matériau
24/08/2023	Extérieur - Façades Mur - Toutes zones	Enduit - Peinture
Résultat amiante		
absence d'amiante		
DESCRIPTION DU PRELEVEMENT :		
Objet		
Enduit / Peinture

Référence Couche	PV analyse Amiante	Description visuelle	Conclusion amiante
C1		Enduit cassant gris et Peinture cassant beige	Fibres d'amiante non détectées

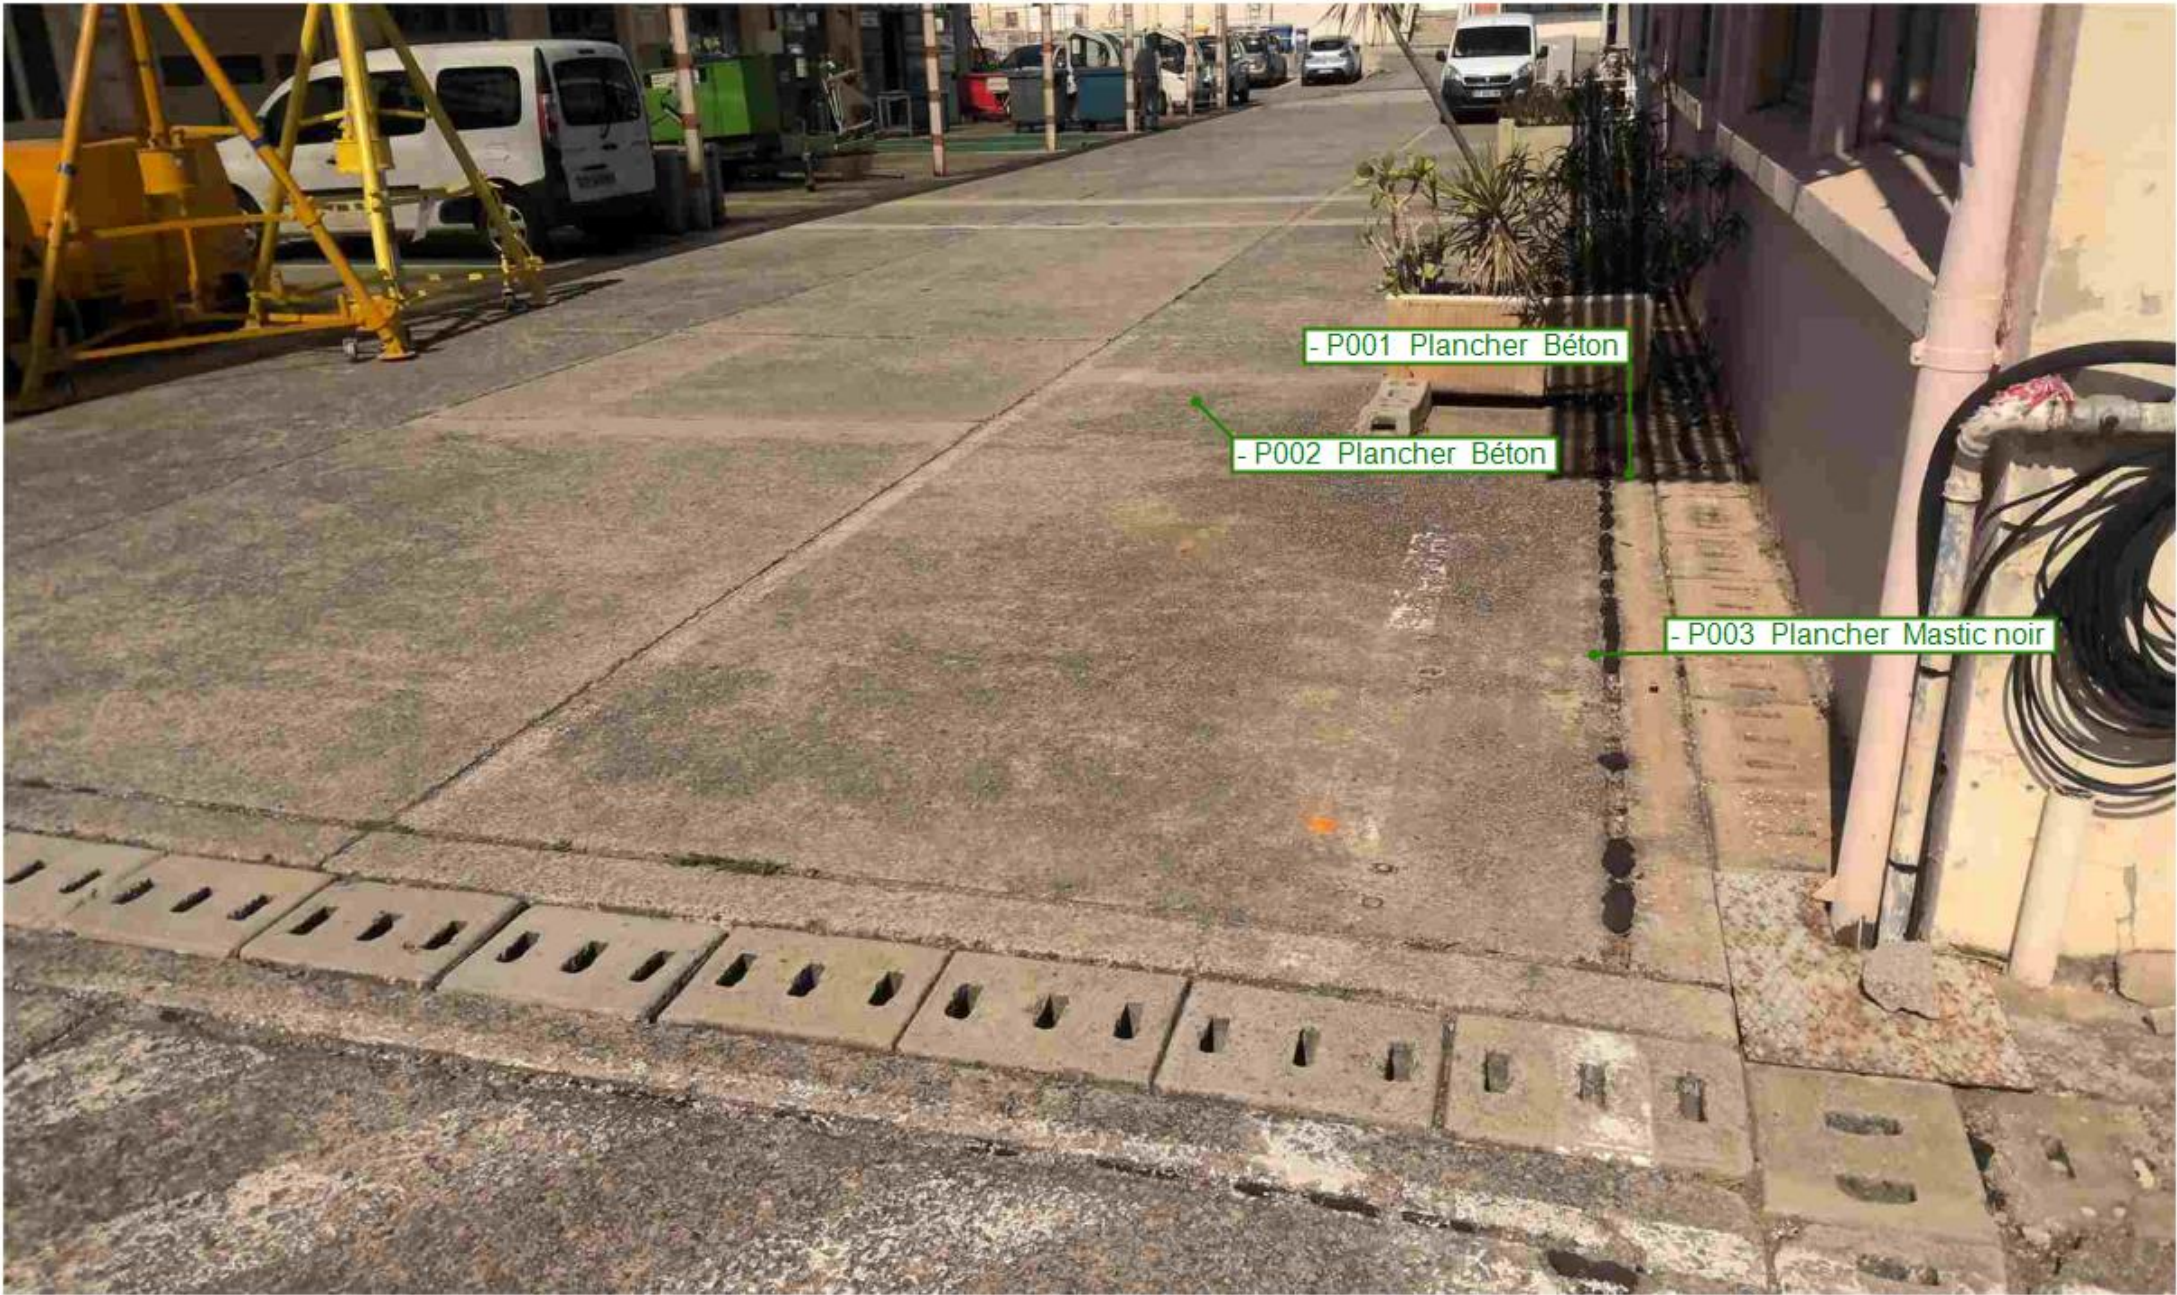
Planche de repérage technique des matériaux et produits contenant et susceptibles de contenir de l'amiante

Légende :  
N Non amianté, après analyse.

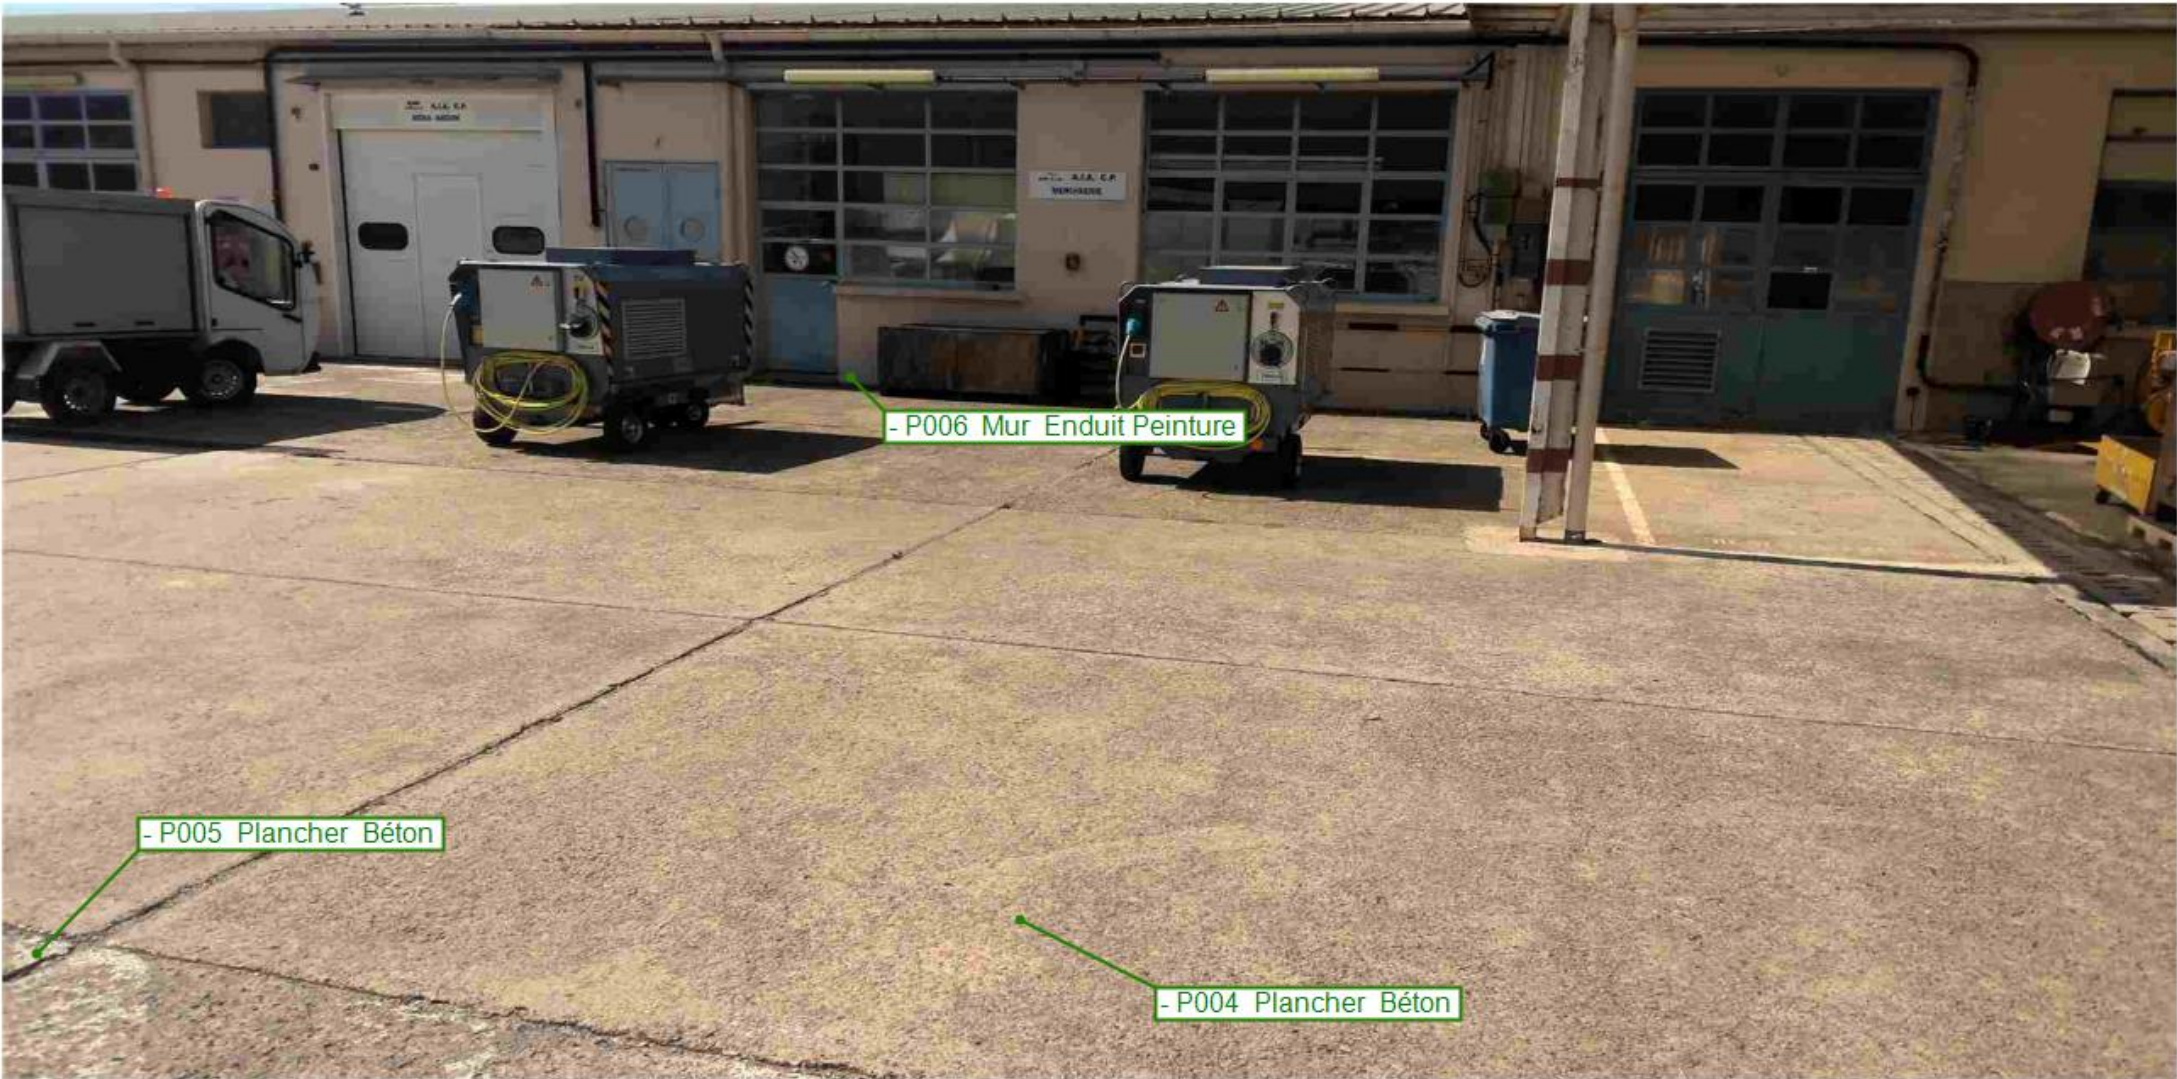
**Légende :**  
N Non amianté, après analyse.
