# RAPPORT DE PRELEVEMENT ET D'ANALYSE POUR RECHERCHE HAP (Hydrocarbures Aromatiques Polycycliques) DANS LES ENROBES

NF EN 15 527

Date(s) de(s) visite(s): 13/02/2024	
Désignation de l'ouvrage : PARKING VOIRIE	Type d'ouvrage : <input checked="" type="checkbox"/> Infrastructure de transport <input type="checkbox"/> Réseau et ses équipements <input type="checkbox"/> Ouvrage d'art et de génie civil
Localisation de l'ouvrage : ASM BSI MARSEILLE SITE GPMM BASSIN EST 13000 MARSEILLE	Propriétaire ou gestionnaire : Nom : DIRECTION INTERREGIONAL DES DOUANES PACA CORSE Adresse : 58 BD CHARLES LIVON 13007 MARSEILLE  Donneur d'ordre : Nom : UNIVERSITE AIX MARSEILLE Adresse : 48 AV ROBERT SCHUMAN 13224 MARSEILLE CEDEX II
Référence du rapport : 20674449 HAP Annule et remplace : Néant.  Rédigé le : 22/02/2024 Date d'émission du rapport : 28/02/2024 Date de la commande : 16/11/2023	Référence du programme de travaux : Remis par MAIL : prélèvement amiante parcelle par Sophie BONNAFFOUS

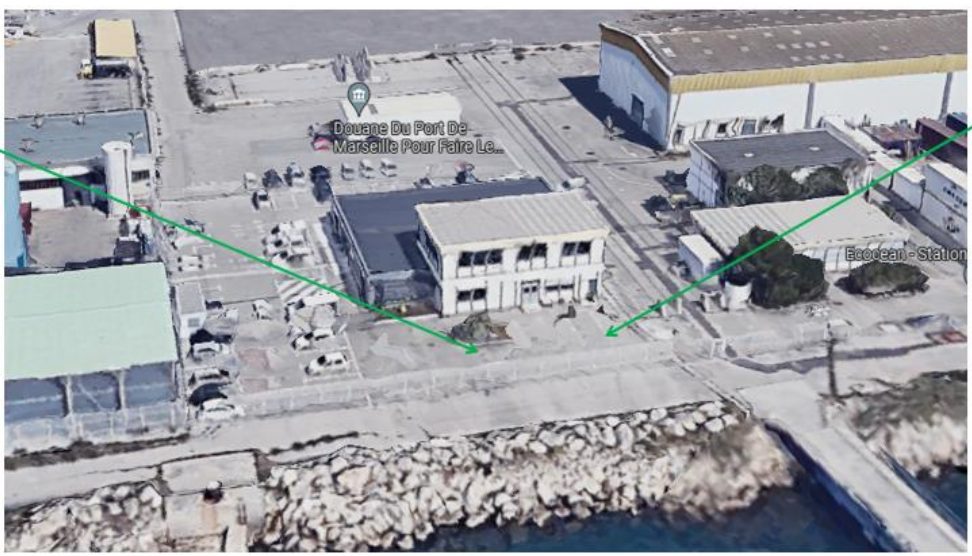
### 4.1. Croquis de localisation des prélèvements

PLANCHE DE REPERAGE TECHNIQUE			LEGENDE		SITUATION DU BIEN OBJET DU REPERAGE	
ADRESSE	GPMM BASSIN EST		<div>Px</div> → Prélèvement n°X contenant des HAP sup à 50mg/Kg	<i>Matériaux et produits contenant une somme d'HAP sup à 50mg/Kg:</i>  néant

P1

P2

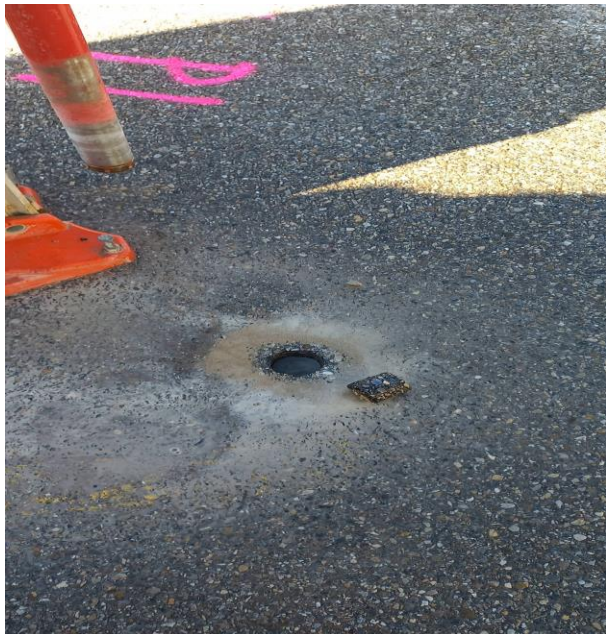
PREL. N°	MATERIAU	USAGE	LOCALISATION DU PRELEVEMENT	EPAISSEUR ENROBE (CM)	SOMME DES 16 HAP (MG/KG)
P1	Enrobé bitumineux liant + Granulat	Voirie Parking	GPMM BASSIN EST	9 cm	< 0,50
P2	Enrobé bitumineux liant + Granulat	Voirie Parking	GPMM BASSIN EST	9 cm	< 0,50

Photo n°1	Photo n°2
Matériau ou produit avec une somme inférieure à 0.50mg/Kg	Matériau ou produit avec une somme inférieure à 0.50mg/Kg
P01	P02
Enrobé bitumineux	Enrobé bitumineux
