BUREAU VERITAS EXPLOITATION

Rapport de repérage des matériaux et produits contenant de l'amiante avant réalisation de travaux dans les enrobés

Article R 4412-97 du Code du Travail
NF X46-102

Date(s) de(s) visite(s): 13/02/2024	
Désignation de l'ouvrage : PARKING VOIRIE	Type d'ouvrage : <input checked="" type="checkbox"/> Infrastructure de transport <input type="checkbox"/> Réseau et ses équipements <input type="checkbox"/> Ouvrage d'art et de génie civil
Localisation de l'ouvrage : ASM BSI MARSEILLE SITE GPMM BASSIN EST 13000 MARSEILLE	Propriétaire ou gestionnaire : Nom : DIRECTION INTERREGIONAL DES DOUANES PACA CORSE Adresse : 58 BD CHARLES LIVON 13007 MARSEILLE Donneur d'ordre : Nom : UNIVERSITE AIX MARSEILLE Adresse : 48 AV ROBERT SCHUMAN 13224 MARSEILLE CEDEX II
Référence du rapport : 20674449 ENROB Annule et remplace : Néant. Rédigé le : 22/02/2024 Date d'émission du rapport : 28/02/2024 Date de la commande : 16/11/2023	Référence du programme de travaux : Remis par MAIL : prélèvement amiante parcelle par Sophie BONNAFFOUS

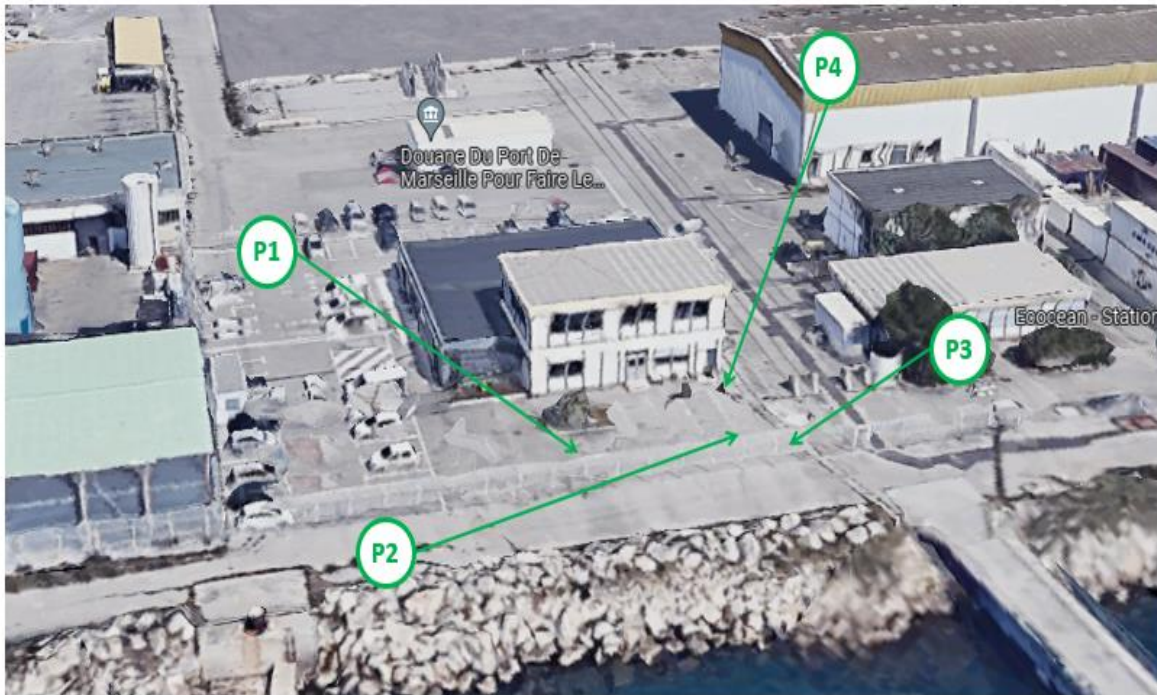
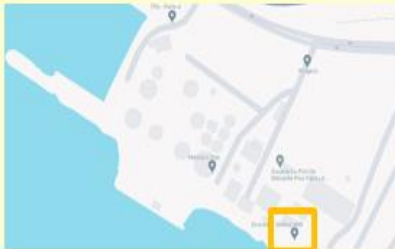
5. ANNEXES
5.1. Croquis de repérage

PLANCHE DE REPERAGE TECHNIQUE			LEGENDE	SITUATION DU BIEN OBJET DU REPERAGE	
ADRESSE	GPMM BASSIN EST		<div><div>Px</div><div>→</div><div>Prélèvement n°X contenant de l'amiante</div></div>	<u>Matériaux et produits contenant de l'amiante :</u>

Date visite	13/02/2024	<div><div>Px</div><div>→</div><div>Prélèvement n°X ne contenant pas d'amiante</div></div>		
	Auteur	DBY			
	N° dossier	20674449			
	Planche	1/1			
Plans	Indice	1	<div><div>1</div><div>Sondage</div><div>NV</div><div>Non visitée</div></div>
