Plan Général de Coordination de Sécurité et de Protection de la Santé Catégorie 2

MONTPELLIER EXTENSION ET RENOVATION CENTRE BIOLOGIE
STRUCTURALE

INSERM U1054 - Centre de Biologie Structurale 29 rue de Navacelles
34000 MONTPELLIER

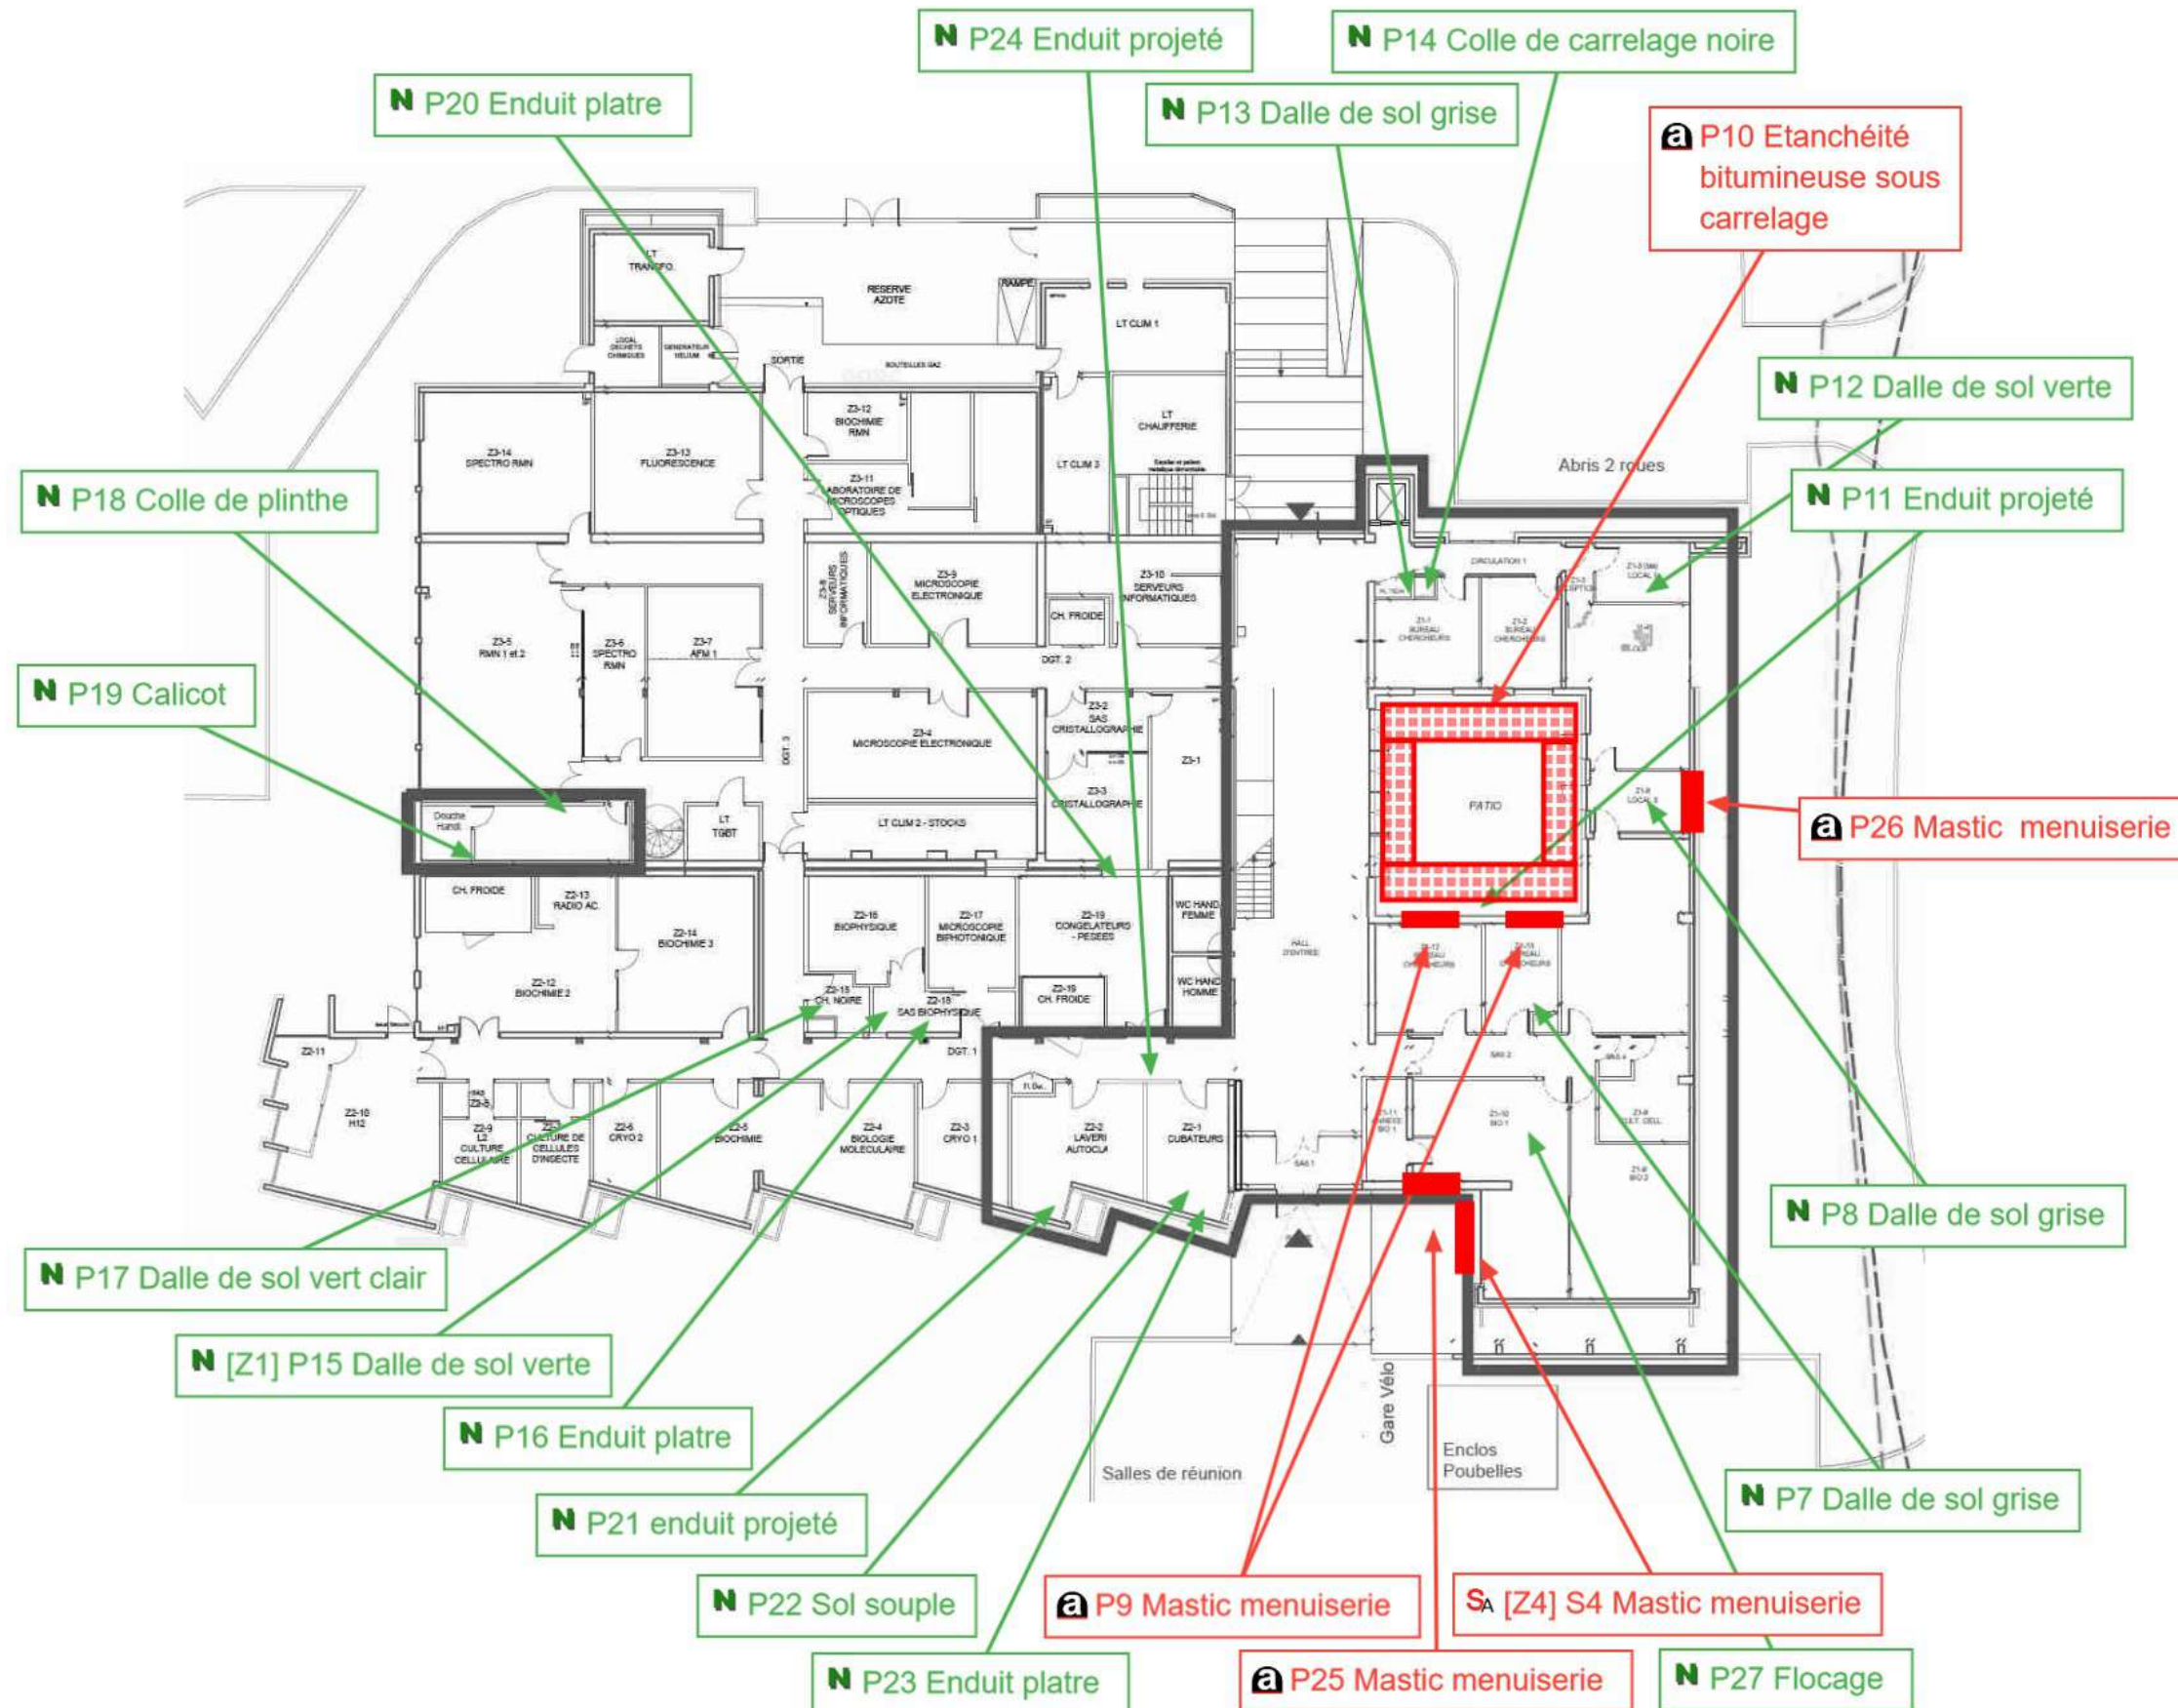
a	Prélèvement amianté
[]	Mastic de menuiserie
N	Prélèvement non amianté
[]	Etanchéité bitumineuse sous carrelage
Sa	Sondage amianté

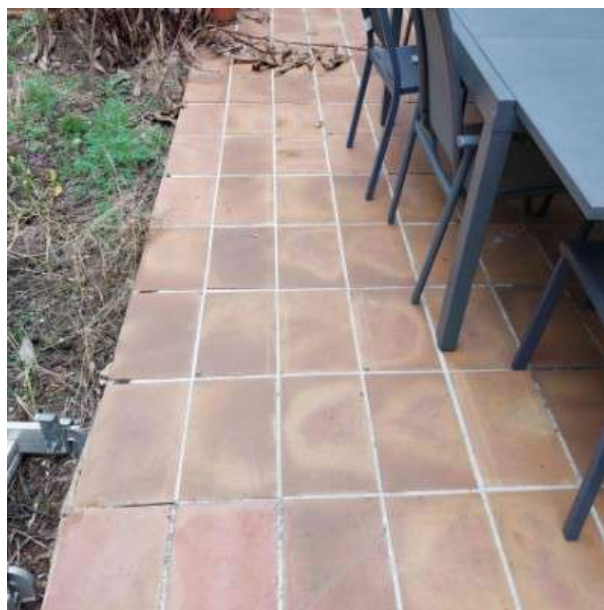
a

REZ DE CHAUSSEE / Patio / Colle de carrelage + étanchéité bitumineuse [Prélèvement n°10]

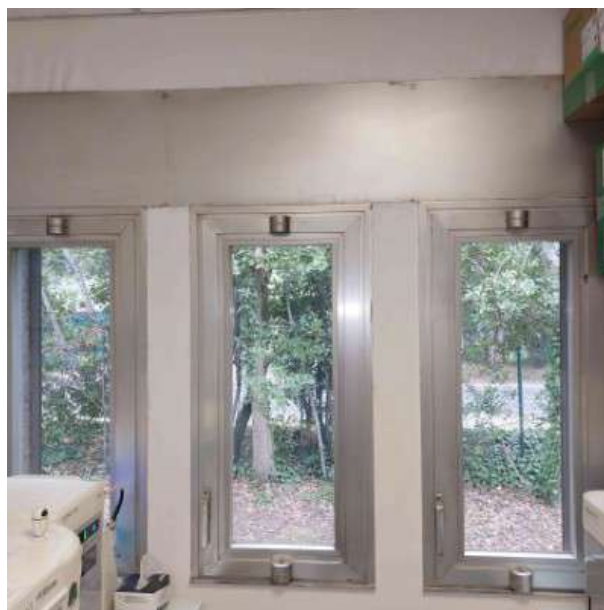
a
REZ DE CHAUSSEE / Pièce Z1-6 / Mastic menuiserie alu
simple vitrage [Prélèvement n°26]

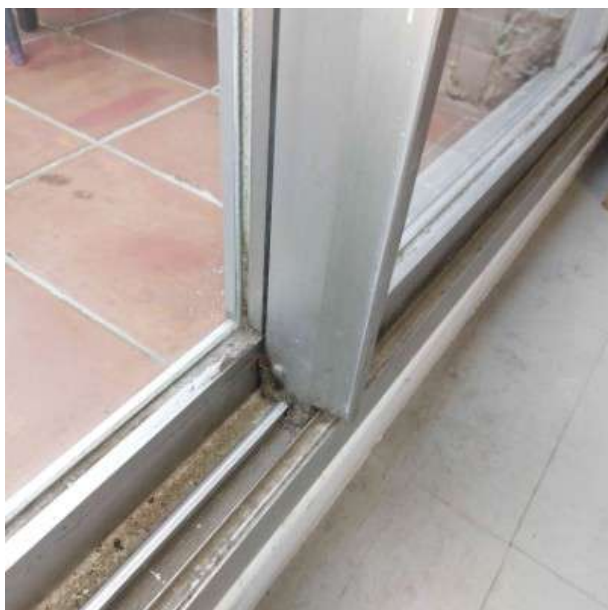
a

REZ DE CHAUSSEE / Pièce Z1-13 / Mastic menuiserie alu simple vitrage [Prélèvement n°9]

<table><tr> <th>Zone</th> <th>Local</th> <th>Element</th> <th>Matériau</th> <th>Justificatif</th> </tr><tr> <td>REZ DE CHAUSSEE</td> <td>Pièce Z1-12</td> <td>Fenêtres de toit, lanternaux, verrières</td> <td>Mastic menuiserie alu simple vitrage</td> <td>idem par analyse du prélèvement n°9</td> </tr></table>

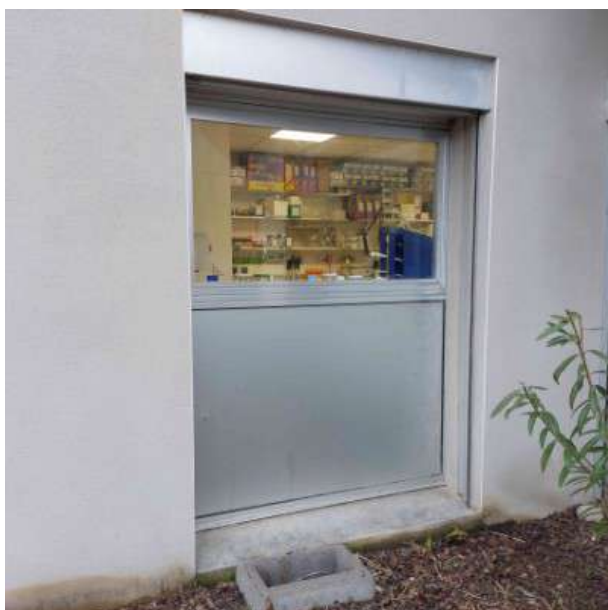
a

REZ DE CHAUSSEE / Pièce Z1-10 / Mastic menuiserie alu simple vitrage [Prélèvement n°25]

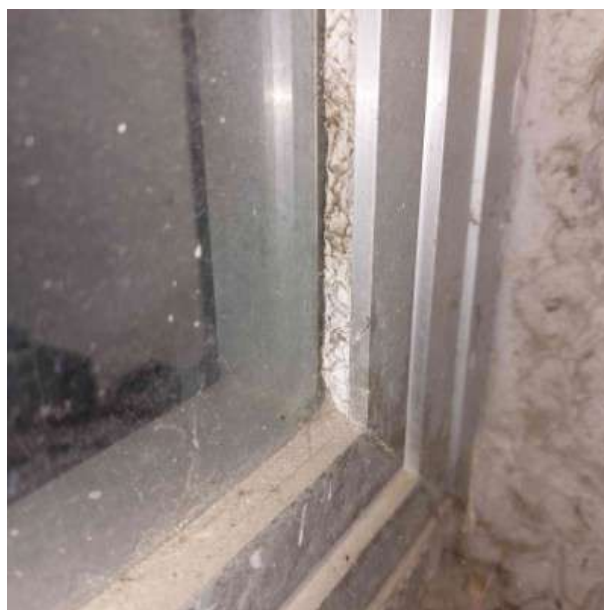
a

REZ DE CHAUSSEE / Pièce Z1-10 / Mastic menuiserie alu simple vitrage [Idem Prélèvement n°25]
