Références : A14B2517/001-1/INSTITUT NATIONAL DE LA SANTE ET DE LA RECHERCHE  
MEDICALE/PBAVTD/ECO  
Date d'édition : 12/03/2025  
Contrat N° : A14-B-2025-004U/0

## RAPPORT DE REPERAGE DU PLOMB AVANT TRAVAUX OU DEMOLITION MISSION REALISEE LE 25/02/2025

INSTITUT NATIONAL DE LA SANTE ET DE LA  
RECHERCHE MEDICALE  
29 RUE DE NAVACELLES  
34090 MONTPELLIER

Travaux de réhabilitation de la partie Sud-Est du RDC existant :

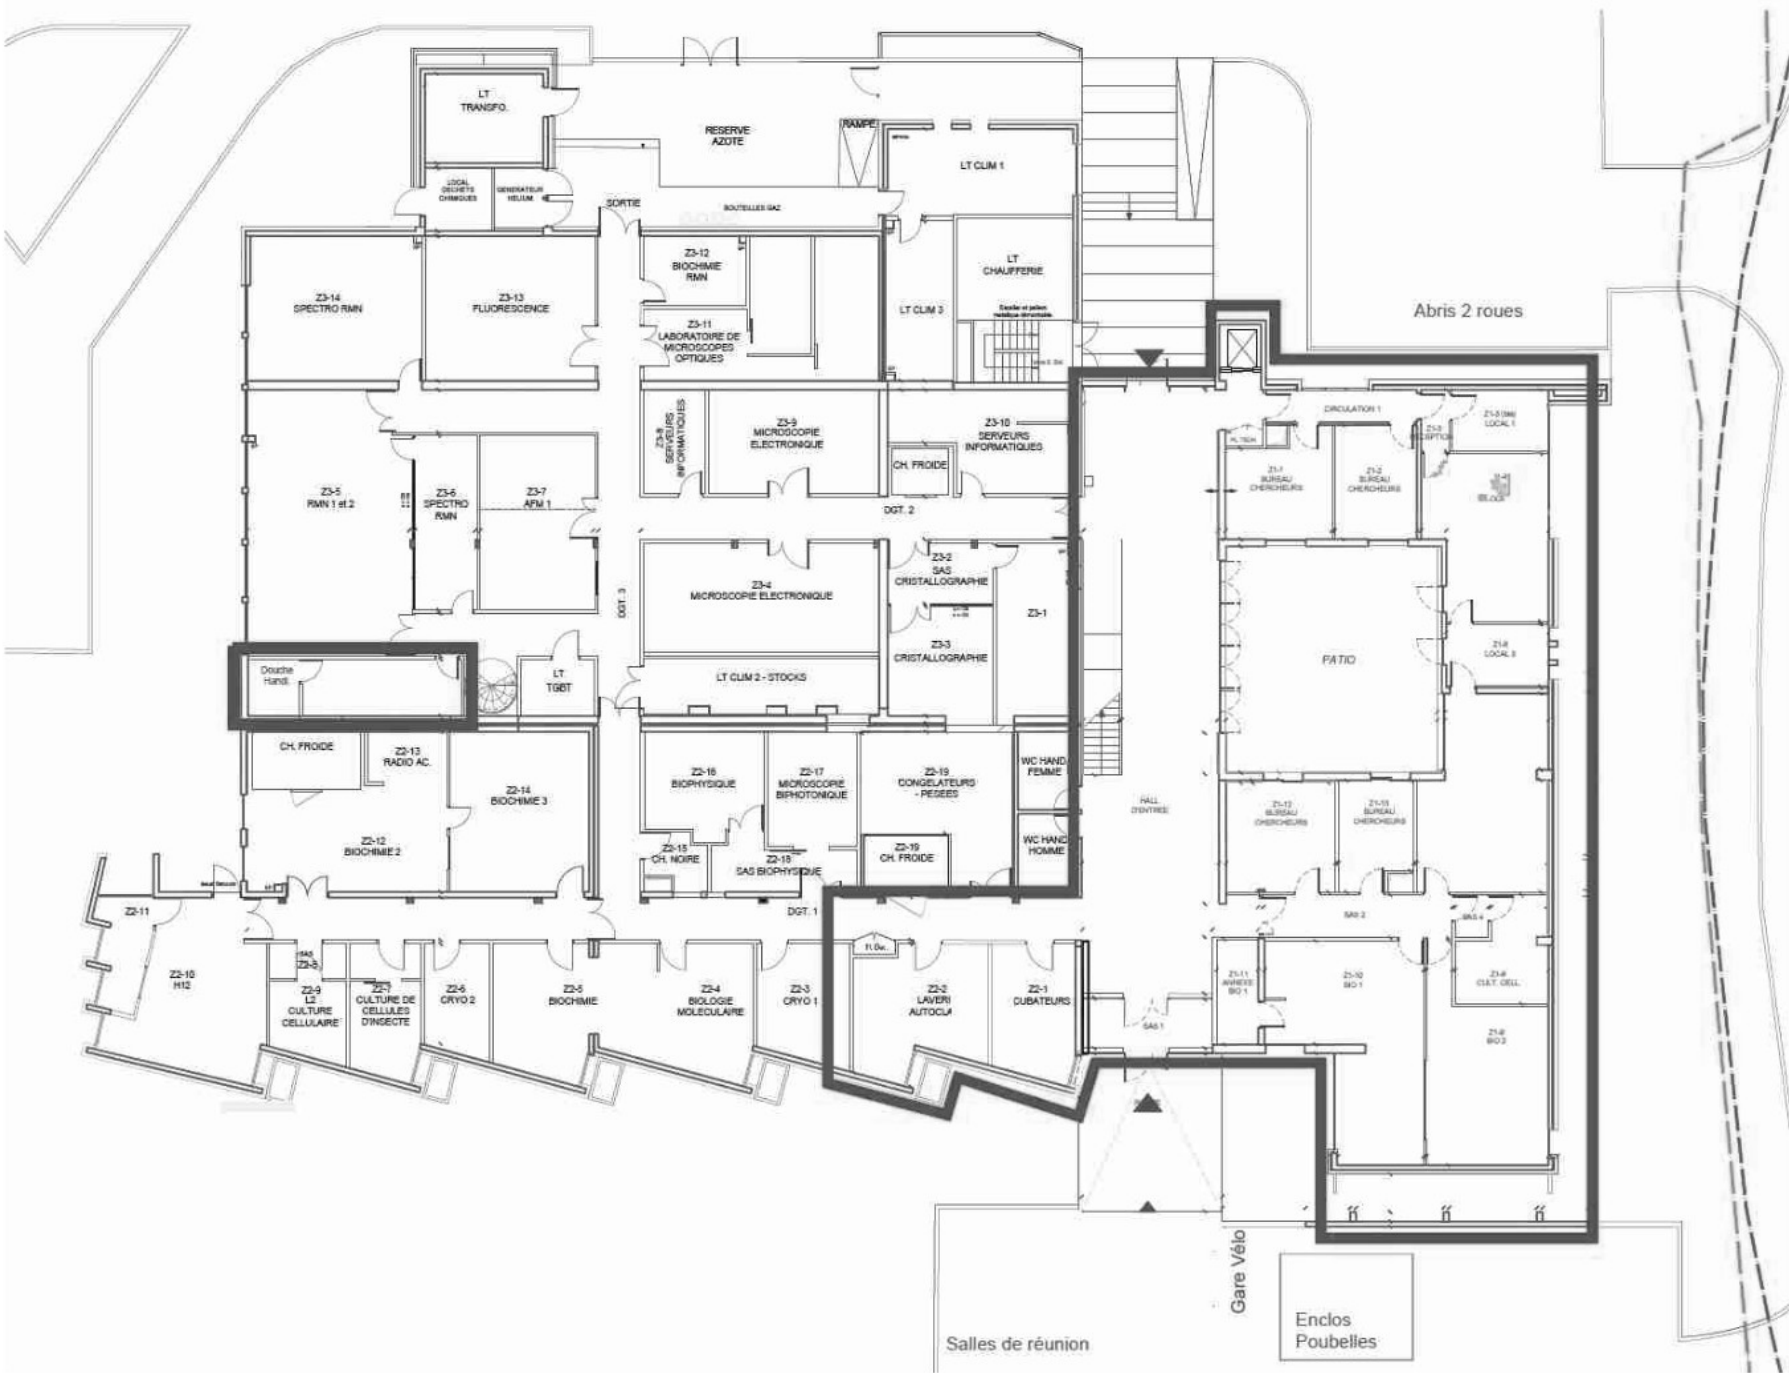
Planche de repérage usuel

RDC

Type: Plan      Croquis: 1/1      INSERM -  
Bâtiment du CBS
