Dossier technique amiante

Dossier N° DTA_ANTENNE_PARIS_66_RUE_BOISSIERE_75016

**Immeuble complet 4 niveaux
66 rue Boissière
75016 PARIS 16**

**Rapport de mission de repérage des matériaux et produits contenant de l'amiante à intégrer au dossier technique « amiante »
(Listes A et B de l'annexe 13-9 du Code de la Santé publique)**

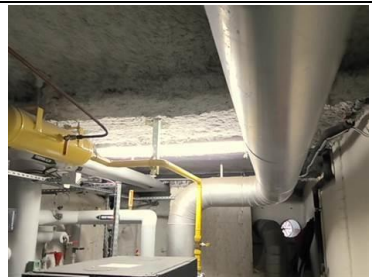
Sous-Sol - Chaufferie	Identifiant: ZPSO-002 Réf. échantillon: P002 Réf. laboratoire: 23H017722-002 Description: Matériau semi-dur (blanc) ; matériau friable fibreux de type flocage (blanc) Composant de la construction: 4 - Plafonds et faux plafonds - Plafonds Partie à sonder: Flocage Liste selon annexe.13-9 du CSP: A

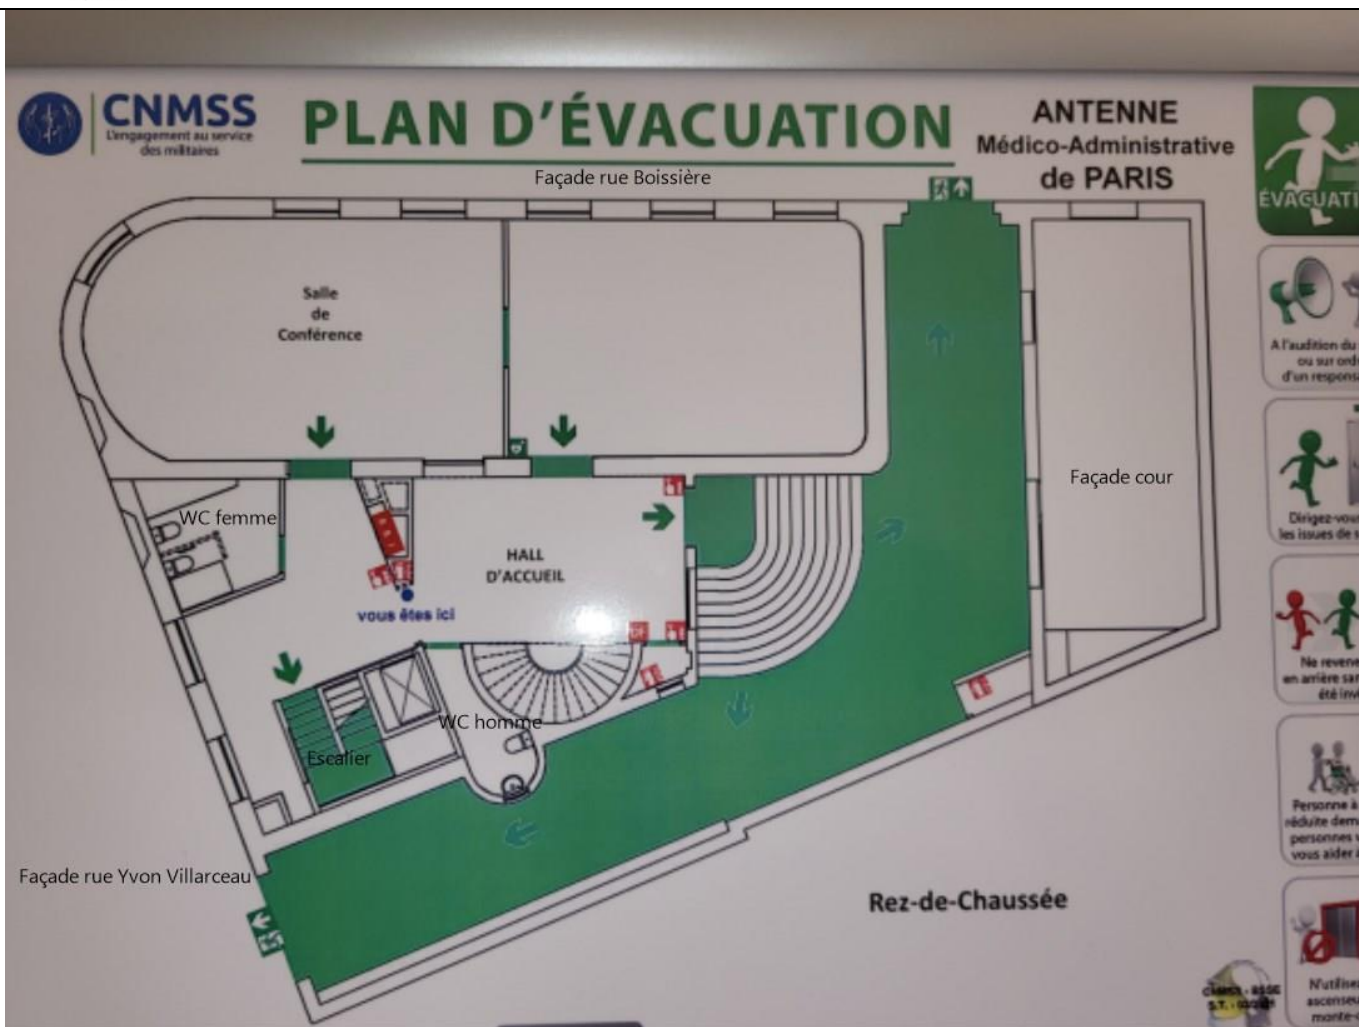
N° dossier :
DTA_ ANTENNE_PARIS_66_RUE_BOISSIERE_75016
N° planche : 2/6
Bâtiment – Niveau : RDC
Adresse de l'immeuble 66 rue Boissière
75016 PARIS 16

Localisation des prélèvements

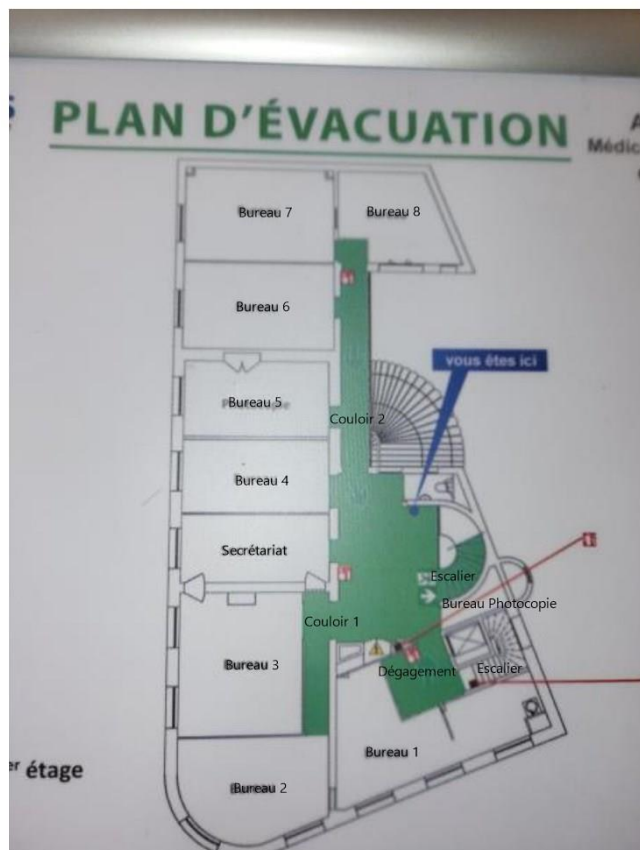
N° dossier :
DTA_ANTENNE_PARIS_66_RUE_BOISSIERE_75016
N° planche : 3/6
Bâtiment – Niveau : R+1
Adresse de l'immeuble 66 rue Boissière
75016 PARIS 16

Localisation des prélèvements ou des matériaux amiantés

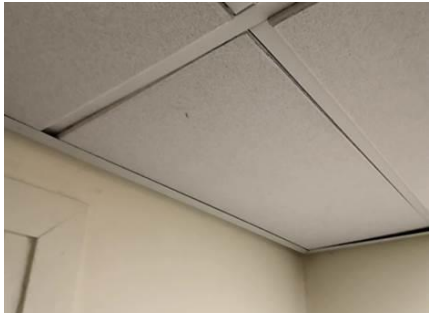
<p>Photo n° PhA002 Localisation : 1er étage - Couloir 2 Ouvrage : 4 - Plafonds et faux plafonds - Faux plafonds Partie d'ouvrage : Panneaux et plaques 35/35 Description : Panneaux et plaques 35/35</p>
