Dossier de diagnostics techniques

Rapport de mission de repérage des matériaux et produits contenant de l'amiante avant réalisation de travaux

Référence AMITRAV-D3653500-2001 19 mai 2020

Bien	Autre
Adresse	ANTENNE MEDICO ADMINISTRATIVE DE PARIS 66 RUE BOISSIERES 75016 PARIS
Propriétaire	MINISTERE DES ARMEES CASE n° 51 - AP205 1 Place Joffre 75700 PARIS SP 07
Demandeur	MINISTERE DES ARMEES CASE n° 51 - AP205 1 Place Joffre 75700 PARIS SP 07

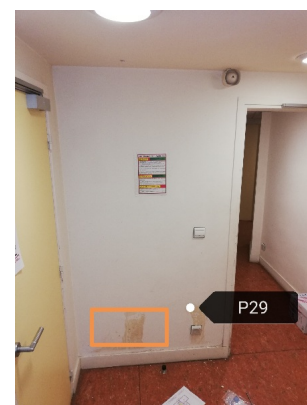
Prélèvement P029
Pièce Sous sol - HSFP 1
Localisation Tous les murs
Matériaux Peinture, Plâtre
Date 19 mai 2020
Résultat Absence d'amiante
Commentaire

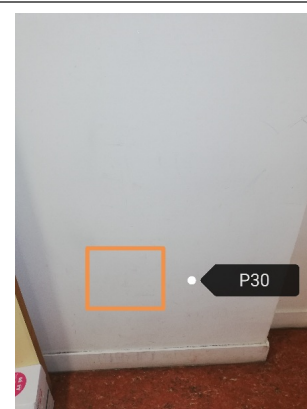
Prélèvement P030
Pièce Sous sol - HSFP 1
Localisation Tous les murs
Matériaux Peinture, Plâtre
Date 19 mai 2020
Résultat Absence d'amiante
Commentaire

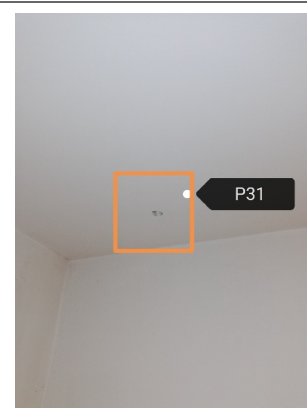
Prélèvement P031
Pièce Sous sol - HSFP 1
Localisation Plafond
Matériaux Peinture, Plâtre
Date 19 mai 2020
Résultat Absence d'amiante
Commentaire

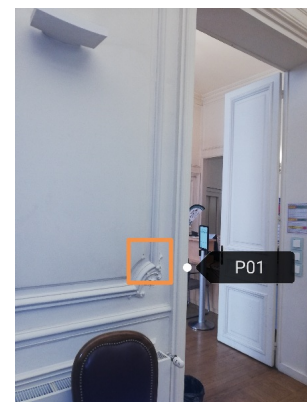
Prélèvement P001
Pièce RDC - Salle de conference
Localisation Mur A
Matériaux Enduits lissés-talochés, Peinture, Plâtre
Date 19 mai 2020
Résultat Absence d'amiante
Commentaire

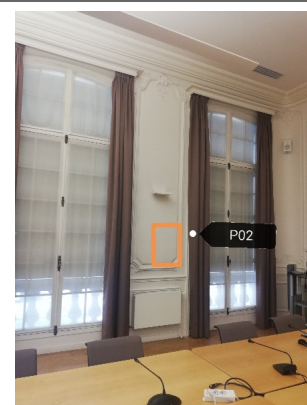
Prélèvement P002
Pièce RDC - Salle de conference
Localisation Mur B
Matériaux Enduits lissés-talochés, Peinture, Plâtre
Date 19 mai 2020
Résultat Absence d'amiante
Commentaire

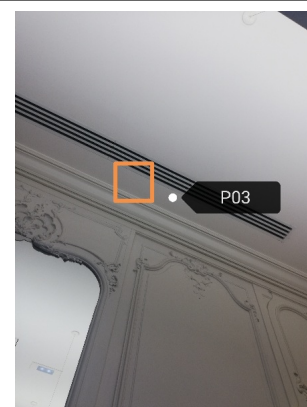
Prélèvement P003
Pièce RDC - Salle de conference
Localisation Plafond
Matériaux Béton, Enduits lissés-talochés, Peinture, Plâtre
Date 19 mai 2020
Résultat Absence d'amiante
Commentaire

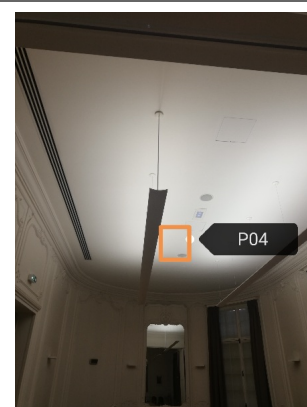
Prélèvement P004
Pièce RDC - Salle de conference
Localisation Plafond
Matériaux Béton, Enduits lissés-talochés, Peinture, Plâtre
Date 19 mai 2020
Résultat Absence d'amiante
Commentaire

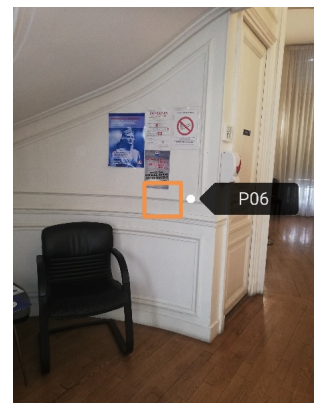
Prélèvement P006
 Pièce RDC - Hall/Accueil
 Localisation Mur C
 Matériaux Enduits lissés-talochés, Peinture, Plâtre
 Date 19 mai 2020
 Résultat Absence d'amiante
 Commentaire

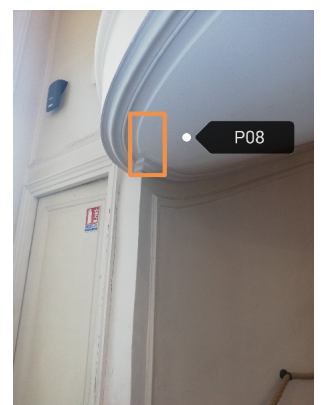
Prélèvement P008
 Pièce RDC - Hall/Accueil
 Localisation Plafond
 Matériaux Béton, Enduits lissés-talochés, Peinture, Plâtre
 Date 19 mai 2020
 Résultat Absence d'amiante
 Commentaire

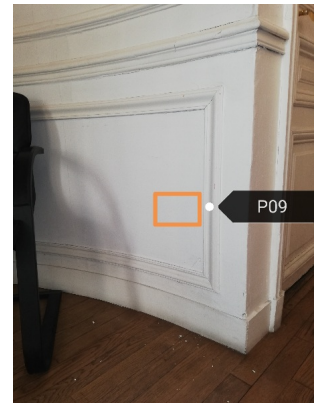
Prélèvement P009
Pièce RDC - Hall/Acceuil
Localisation Enduit cimenteux
Matériaux Enduits lissés-talochés
Date 19 mai 2020
Résultat Absence d'amiante
Commentaire

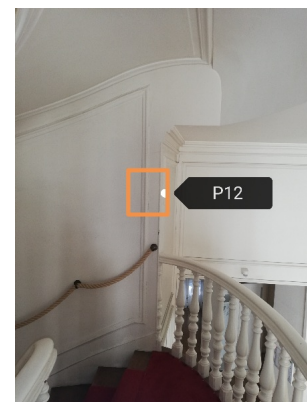
Prélèvement P012
Pièce Demi palier - Cage d'escalier
Localisation Tous les murs
Matériaux Peinture, Plâtre
Date 19 mai 2020
Résultat Absence d'amiante
Commentaire

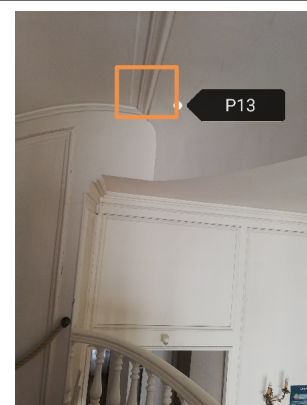
Prélèvement P013
Pièce Demi palier - Cage d'escalier
Localisation Plafond
Matériaux Peinture, Plâtre
Date 19 mai 2020
Résultat Absence d'amiante
Commentaire

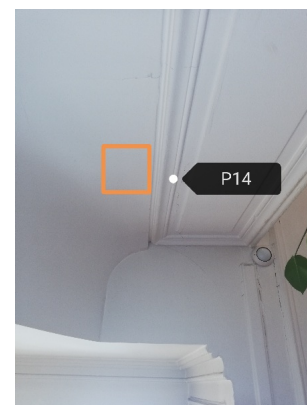
Prélèvement P014
Pièce Demi palier - Cage d'escalier
Localisation Plafond
Matériaux Peinture, Plâtre
Date 19 mai 2020
Résultat Absence d'amiante
Commentaire

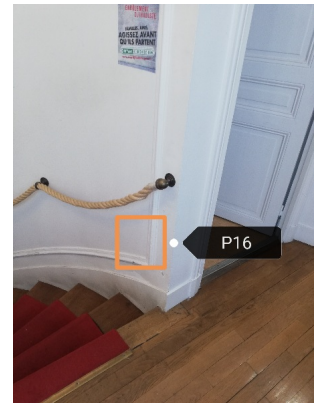
Prélèvement P016
Pièce Étage 1 - Cage d'escalier
Localisation Mur A
Matériaux Peinture, Plâtre
Date 19 mai 2020
Résultat Absence d'amiante
Commentaire

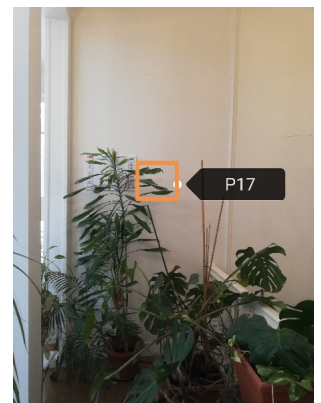
Prélèvement P017
Pièce Étage 1 - Cage d'escalier
Localisation Mur B
Matériaux Peinture, Plâtre
Date 19 mai 2020
Résultat Absence d'amiante
Commentaire

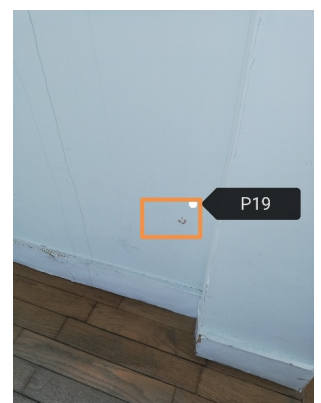
Prélèvement P019
Pièce Étage 1 - Passerelle
Localisation Mur D
Matériaux Peinture, Plâtre
Date 19 mai 2020
Résultat Absence d'amiante
Commentaire

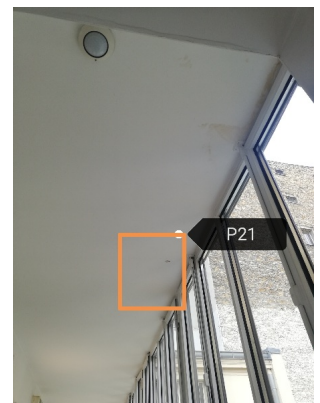
Prélèvement P021
 Pièce Étage 1 - Passerelle
 Localisation Plafond
 Matériaux Peinture, Plâtre
 Date 19 mai 2020
 Résultat Absence d'amiante
 Commentaire

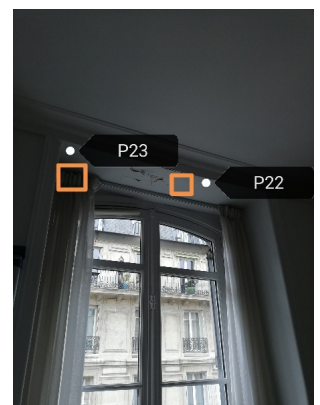
Prélèvement P022
 Pièce Étage 2 - A 212
 Localisation Mur embrasure fenetre C
 Matériaux Peinture, Plâtre
 Date 19 mai 2020
 Résultat Absence d'amiante
 Commentaire

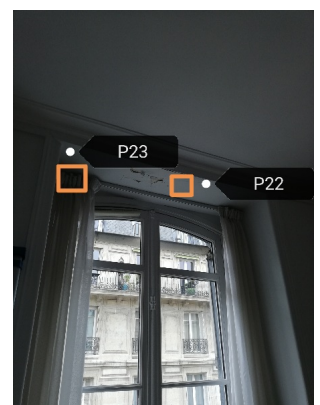
Prélèvement P023
 Pièce Étage 2 - A 212
 Localisation Plafond
 Matériaux Peinture, Plâtre
 Date 19 mai 2020
 Résultat Absence d'amiante
 Commentaire

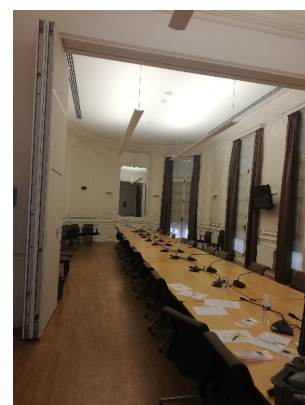
ZPSO P001

Pièce RDC - Salle de conference
Localisation Mur C
Matériaux Enduits lissés-talochés, Peinture, Plâtre
Date 19 mai 2020
Résultat Absence d'amiante

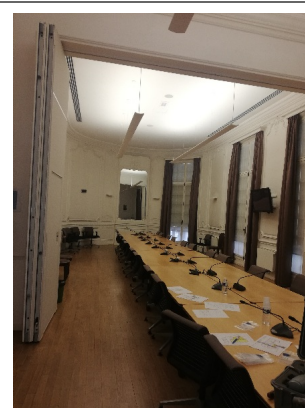
ZPSO P002

Pièce RDC - Salle de conference
Localisation Mur D
Matériaux Enduits lissés-talochés, Peinture, Plâtre
Date 19 mai 2020
Résultat Absence d'amiante

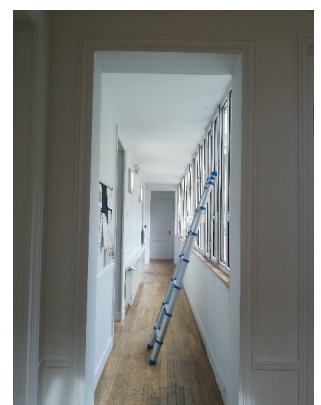
ZPSO P020

Pièce Étage 1 - Passerelle
Localisation Mur C
Matériaux Peinture, Plâtre
Date 19 mai 2020
Résultat Absence d'amiante

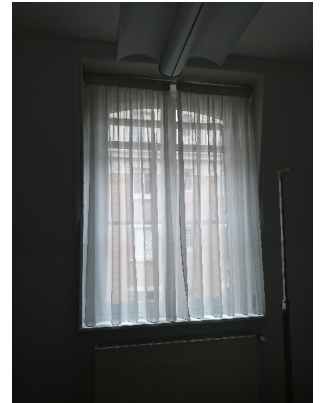
Pièce	Étage 2 - A 202
Localisation	Fenêtre
Matériaux	Peinture, Bois
Date	19 mai 2020
Résultat	Absence d'amiante

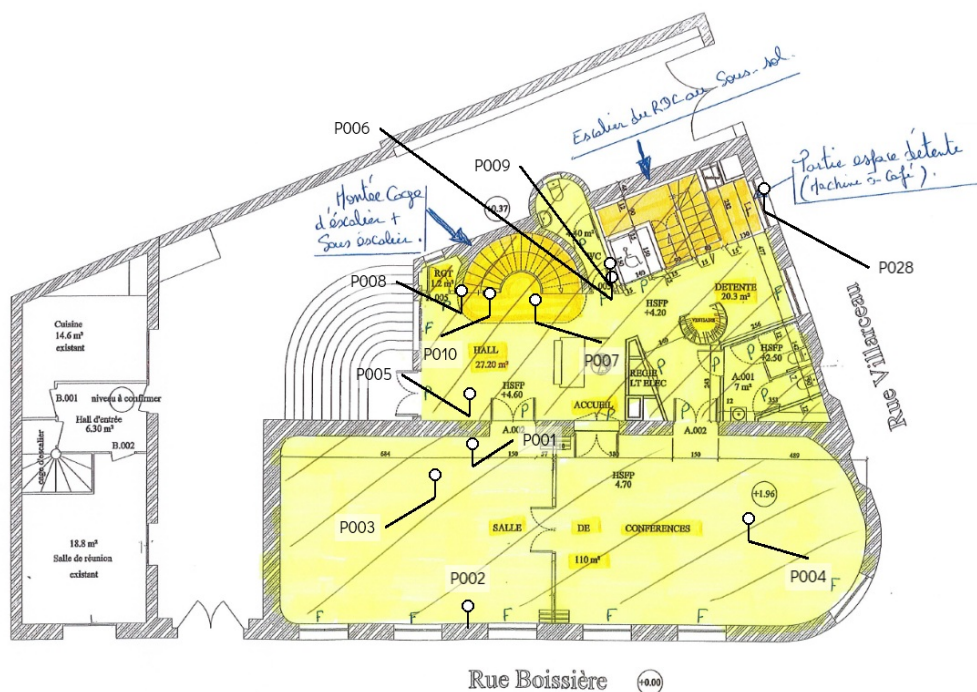
Planche de repérage usuel RDC		2/5
Référence	AMITRAV-D3653500-2001	Version 1
Origine	Dekra diagnostic / SAÏD OURAHOU	
Adresse	ANTENNE MEDICO ADMINISTRATIVE DE PARIS 66 RUE BOISSIERES 75016 PARIS

P001 Salle de conference Mur A Enduits lissés-talochés, Peinture, Plâtre	P002 Salle de conference Mur B Enduits lissés-talochés, Peinture, Plâtre	P003 Salle de conference Plafond Béton, Enduits lissés-talochés, Peinture, Plâtre
P004 Salle de conference Plafond Béton, Enduits lissés-talochés, Peinture, Plâtre	P005 Hall/Acceuil Mur A Enduits lissés-talochés, Peinture, Plâtre	P006 Hall/Acceuil Mur C Enduits lissés-talochés, Peinture, Plâtre
P007 Hall/Acceuil Plafond Béton, Enduits lissés-talochés, Peinture, Plâtre	P008 Hall/Acceuil Plafond Béton, Enduits lissés-talochés, Peinture, Plâtre	P009 Hall/Acceuil Enduit cimenteux Enduits lissés-talochés
P010 Cage d'escalier Rembarde d'escalier Bois, Peinture	P028 Acces sous sol Mur A Peinture, Plâtre

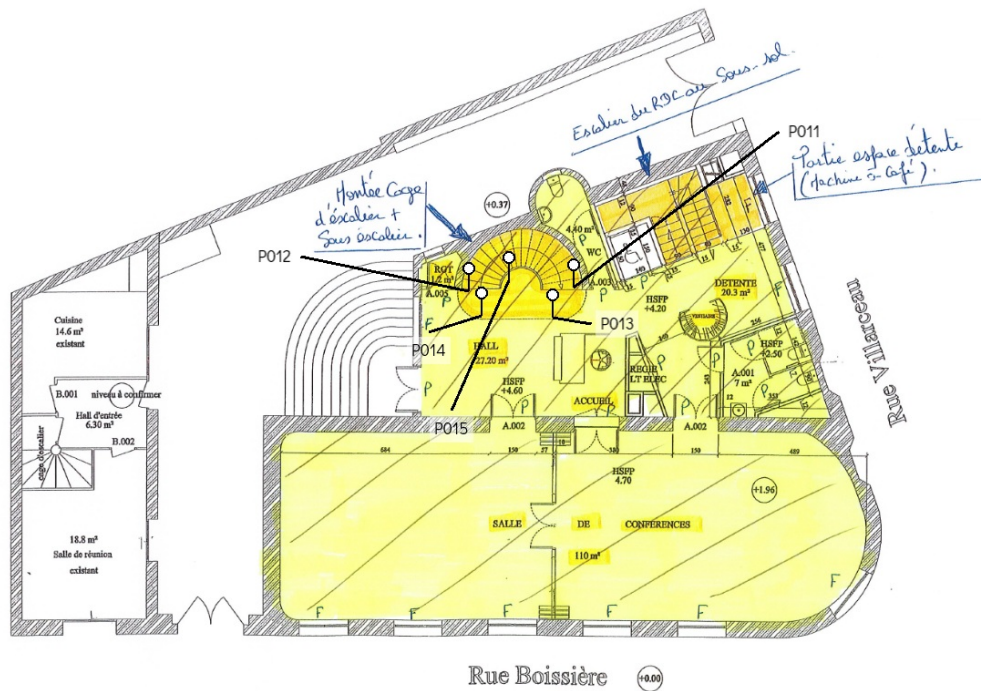
Planche de repérage usuel Demi palier		3/5
Référence	AMITRAV-D3653500-2001	Version 1
Origine	Dekra diagnostic / SAÏD OURAHOU	
Adresse	ANTENNE MEDICO ADMINISTRATIVE DE PARIS 66 RUE BOISSIERES 75016 PARIS

P011 Cage d'escalier Tous les murs Peinture, Plâtre	P012 Cage d'escalier Tous les murs Peinture, Plâtre	P013 Cage d'escalier Plafond Peinture, Plâtre
P014 Cage d'escalier Plafond Peinture, Plâtre	P015 Cage d'escalier Rembarde d'escalier Bois, Peinture

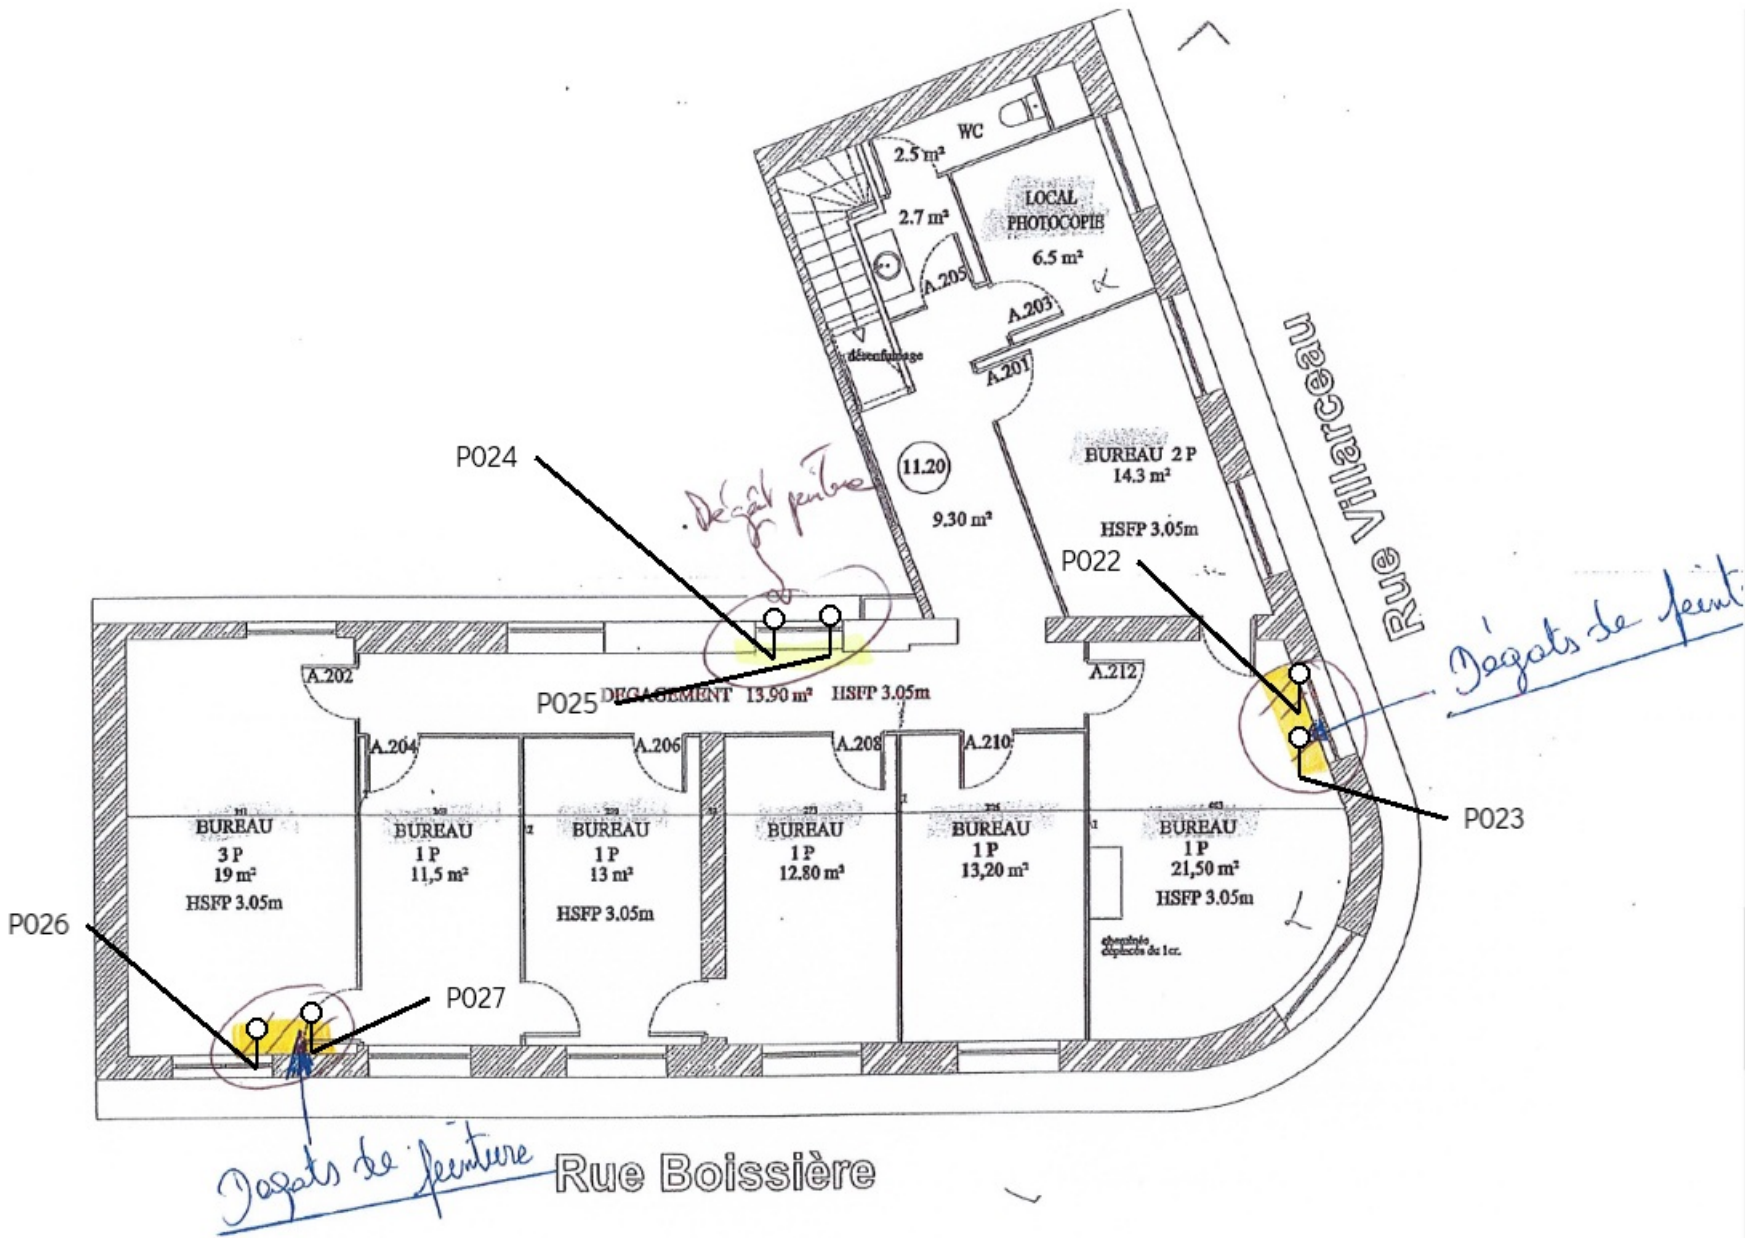
Planche de repérage usuel		5/5
Étage 2		
Référence	AMITRAV-D3653500-2001	Version 1
Origine	Dekra diagnostic / SAÏD OURAHOU	
Adresse	ANTENNE MEDICO ADMINISTRATIVE DE PARIS 66 RUE BOISSIERES 75016 PARIS

Prélèvements
P022 A 212 Mur embrasure fenetre C Peinture, Plâtre
P023 A 212 Plafond Peinture, Plâtre
P024 Degagement Fenêtre/Embrasure Bois, Peinture
P025 Degagement Plafond Peinture, Plâtre
P026 A 202 Fenêtre Bois, Peinture
P027 A 202 Fenêtre Bois, Peinture
