DOSSIER DE DIAGNOSTIC TECHNIQUE

Référence : 002LF011213-1
A communiquer pour toute correspondance
Réalisé le : 04/05/2022
Référence mandataire : HCL
PHARMACIE RENEE SABRAN

Bâtiment Pharmacie
Boulevard Edouard Herriot
83400 HYÈRES

Diagnostic Plomb avant Travaux

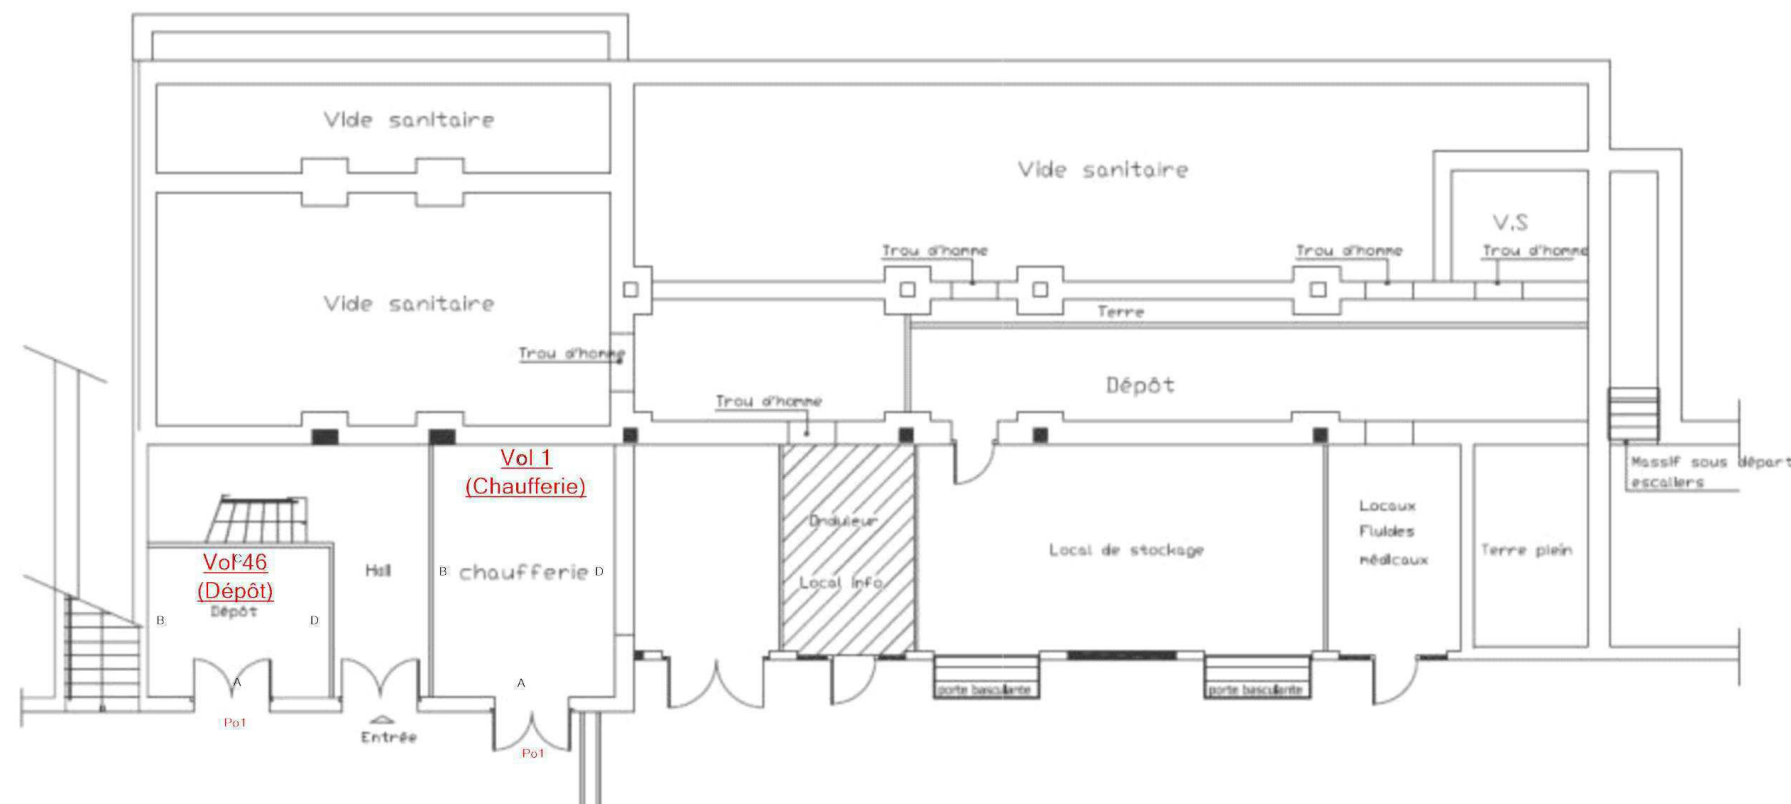
Volume et élément contenant du plomb

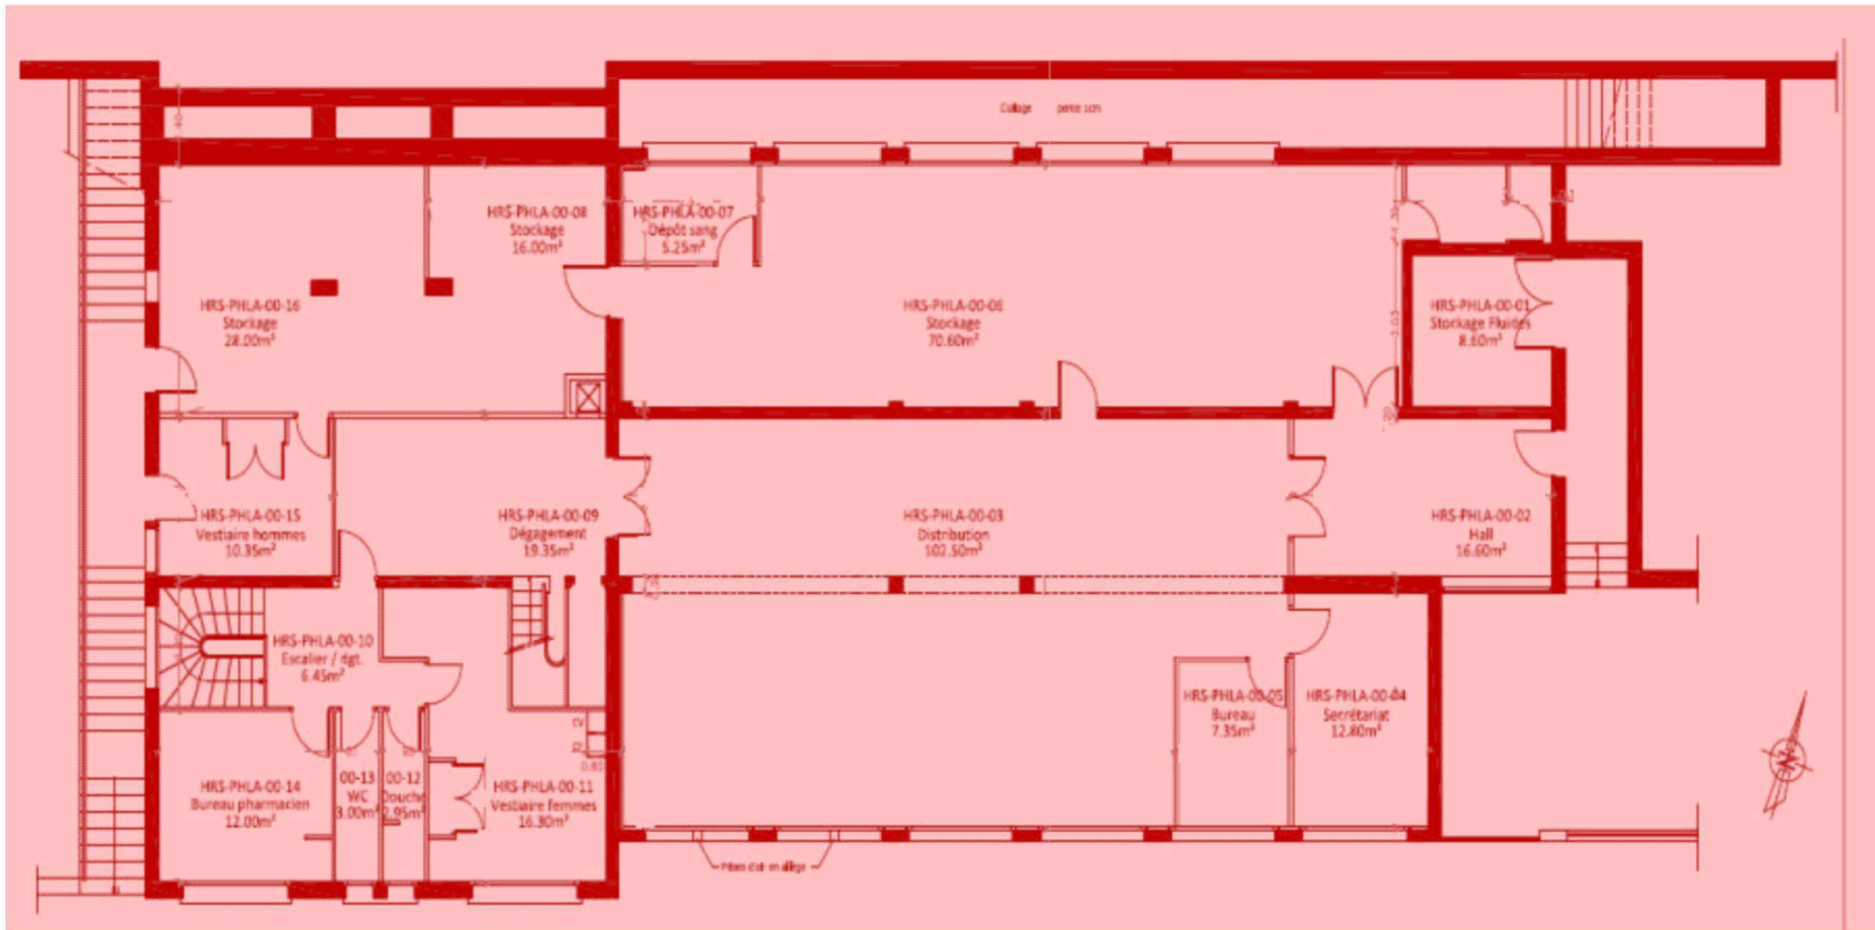
HCL PHARMACIE RENEE SABRAN - PLAN DE REPÉRAGE - COTATION VOLUME				Référence: 002LF011213-1													
<div>

</div> <div><table><tr><td colspan="2">HCL - HOPITAL RENEE SABRAN PHARMACIE</td><td rowspan="12"> </td><td rowspan="12">NIVEAU REZ-DE-CHAUSSEE PLAN ARCHITECTURE - EXISTANT</td><td>Date 23/03/2020</td><td rowspan="2">Feuillet n°</td></tr><tr><td colspan="4" rowspan="11">DIRECTION DES AFFAIRES TECHNIQUES DEPARTEMENT D'ARCHITECTURE ET DE MAÎTRISE D'OEUVRE</td><td>Echelle 1/100</td></tr></table></div>				HCL - HOPITAL RENEE SABRAN PHARMACIE		 	NIVEAU REZ-DE-CHAUSSEE PLAN ARCHITECTURE - EXISTANT	Date 23/03/2020	Feuillet n°	DIRECTION DES AFFAIRES TECHNIQUES DEPARTEMENT D'ARCHITECTURE ET DE MAÎTRISE D'OEUVRE				Echelle 1/100	Légende		
				HCL - HOPITAL RENEE SABRAN PHARMACIE				 						NIVEAU REZ-DE-CHAUSSEE PLAN ARCHITECTURE - EXISTANT	Date 23/03/2020	Feuillet n°	
				DIRECTION DES AFFAIRES TECHNIQUES DEPARTEMENT D'ARCHITECTURE ET DE MAÎTRISE D'OEUVRE					Echelle 1/100

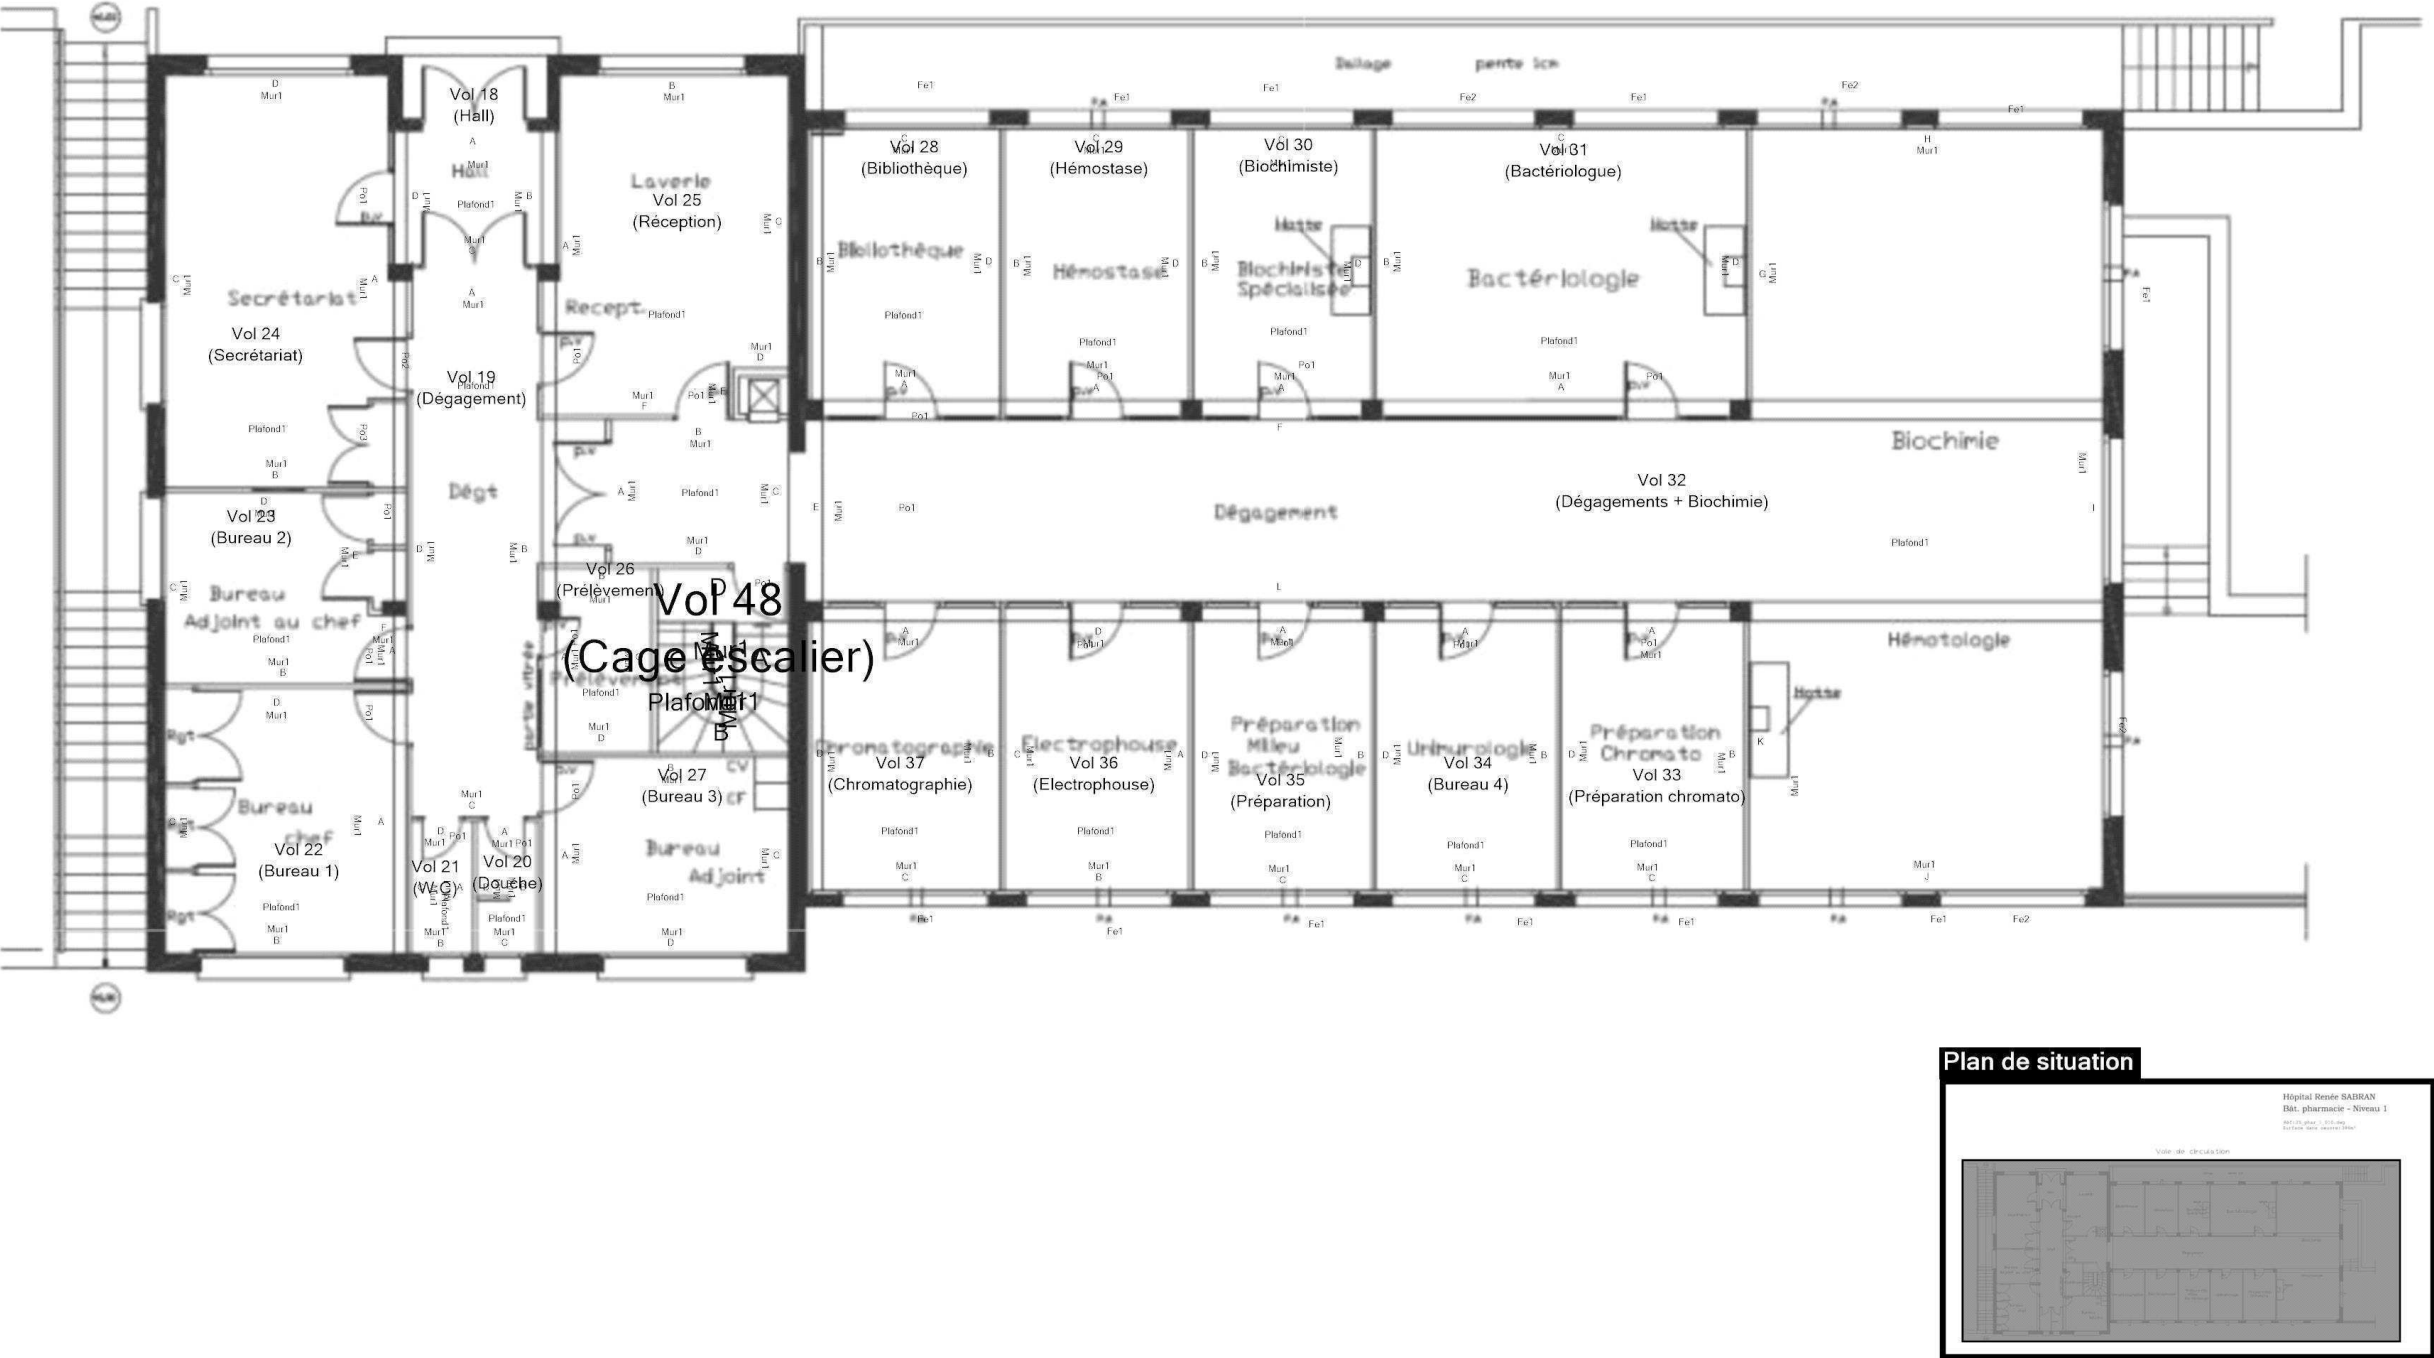
HCL PHARMACIE RENEE SABRAN N+1 - ZOOM 1 - ELÉMENTS AVEC ET SANS PLOMB				Référence: 002LF011213-1
				Légende

Volume et élément contenant du plomb
Adresse du bien	Désignation	Date intervention	Technicien intervenant	
Boulevard Edouard Herriot 83400 HYÈRES	Bâtiment Pharmacie	04/05/2022	ROSSILLON VICTOR

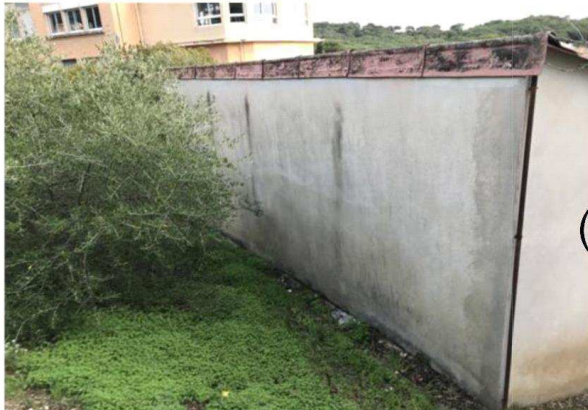
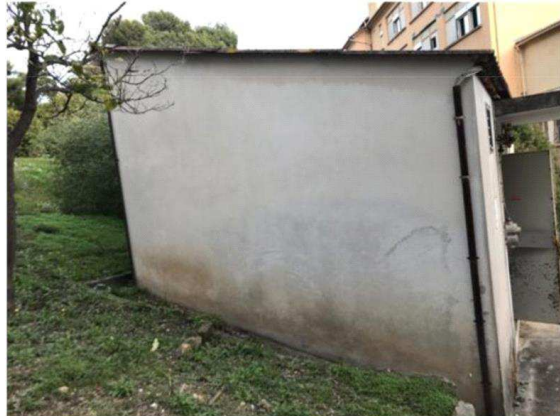
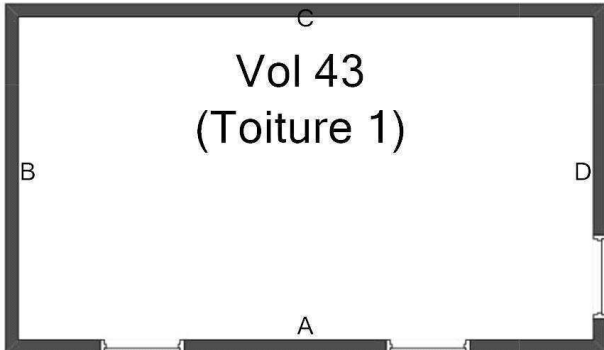
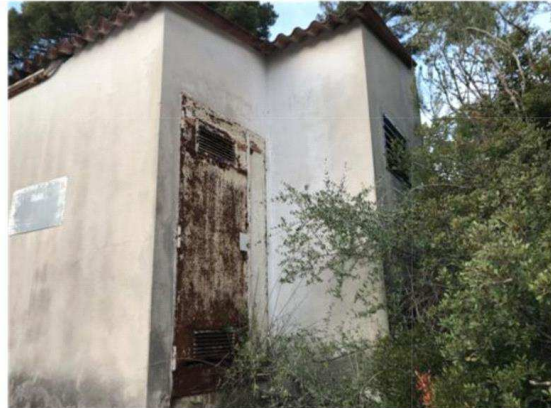
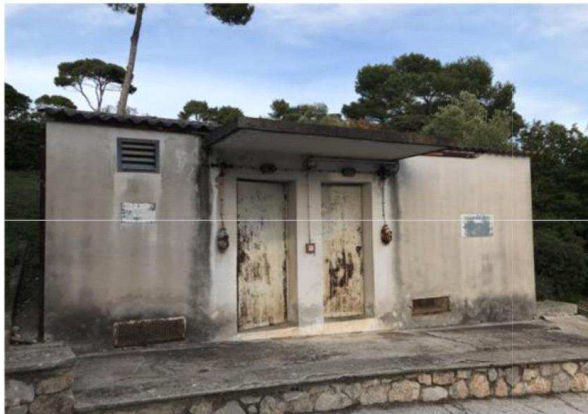
HCL PHARMACIE RENEE SABRAN LOCAL EXTÉRIEUR FAÇADE ET TOITURE - PLAN DE REPÉRAGE - COTATION VOLUME				Référence: 002LF011213-1	
<div>

<div>Vol 42 (Façade 1)</div>

<div>Vol 43 (Toiture 1)</div>

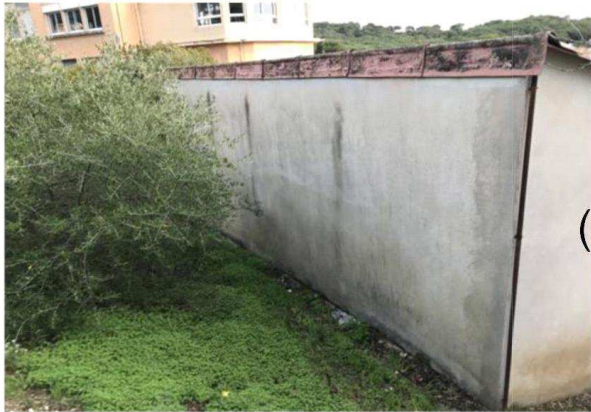
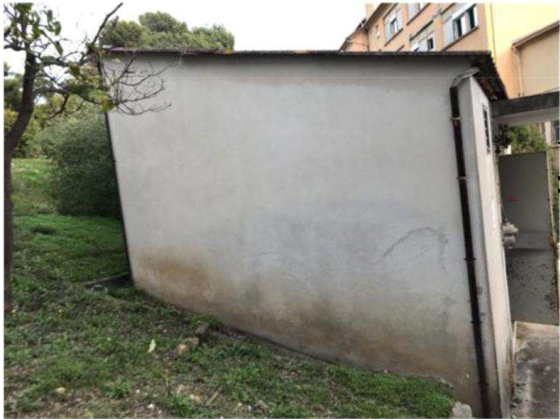
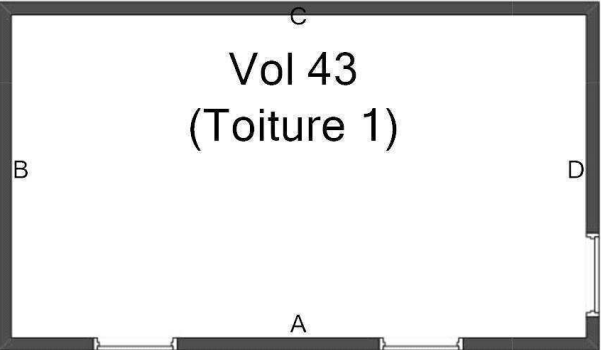
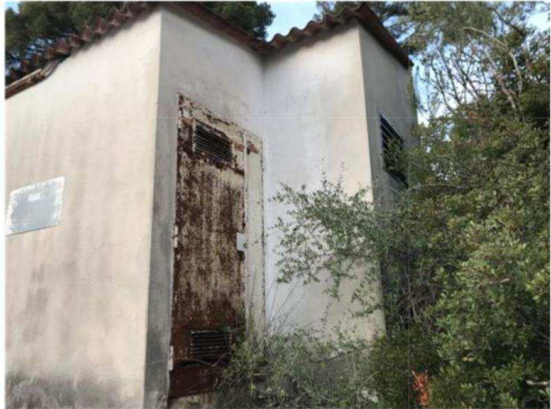
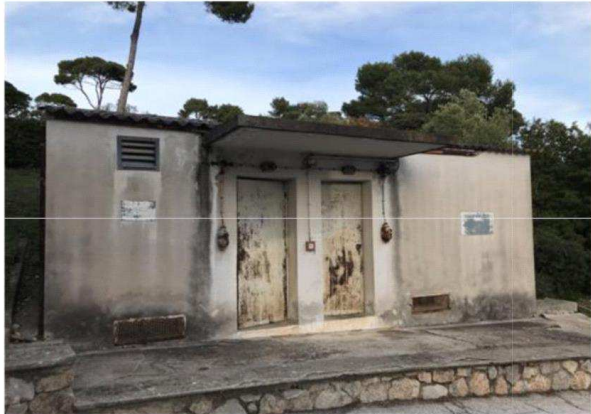
Volume et élément contenant du plomb

Vol 42
(Façade 1)

Vol 43
(Toiture 1)
