**RAPPORT D'ÉTUDES**  
**SOCOTEC POITIERS – QUARTIER ABOVILLE**  
**Diagnostic structurel bâtiments 49, 50 et 54**

**M01A2 – EXPERTISE LABORATOIRE SUR BATIS EXISTANTS**

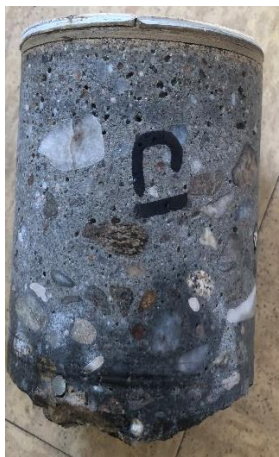
Carottage C1 – Bâtiment 49				
Profondeur (sup.→ inf.)	Epaisseur	Description	Observations / Photo	
0.0 / 0.6 cm	0.6 cm	Dalle de sol + Carreau

0.6 / 3.0 cm	2.4 cm	Chape		
3.0 / 10,6 à 11,5 cm	7,6 à 8,5 cm	Béton (corps du dallage)	<p><b>Echantillon C1</b></p> <p>Présence d'un treillis soudé RL Ø5 mm dans le sens X et Y situé à 6,4cm de la surface du béton</p>	
<u>Epaisseur totale</u> : 11,5 cm				
Nota : (1) Présence d'une couche anti-contaminante de couleur noir sous le dallage

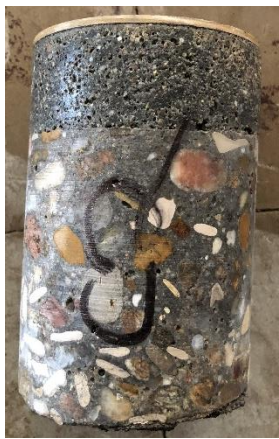
Carottage C2 – Bâtiment 50				
Profondeur (sup.→ inf.)	Epaisseur	Description	Observations / Photo	
0.0 / 0.3 cm	0.3 cm	Dalle de sol

0.3 / 3.8	3.5 cm	Chape		
3.8 / 13 à 13,5 cm	9.2 à 9,7 cm	Béton (corps du dallage)	<p><b>Echantillon C2</b></p> <p>Présence d'un treillis soudé RL Ø5 mm dans le sens X et Y situé à 7cm de la surface du béton</p>	
Epaisseur totale : 13,5 cm				
Nota : (1) Présence d'une couche anti-contaminante de couleur noir sous le dallage

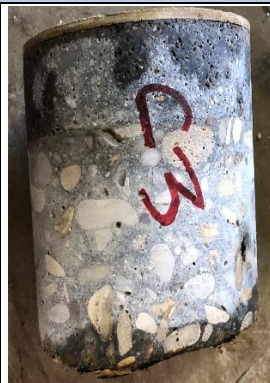
Carottage C3 – Bâtiment 54			
Profondeur (sup.→ inf.)	Epaisseur	Description	Observations / Photo
0.0 / 0.3 cm	0.3 cm	Dalle de sol

0.3 / 3.3	3 cm	Chape	
3.3 / 9.8 à 10,3 cm	6.5 à 7 cm	Béton (corps du dallage)	
			<p><b>Echantillon C3</b></p> <p>Présence d'un treillis soudé RL Ø5 mm dans le sens X et Y situé à 5cm de la surface du béton</p>
<p><u>Epaisseur totale</u> : 10,3 cm</p>			
<p>Nota : (1) Présence d'une couche anti-contaminante de couleur noir sous le dallage</p>

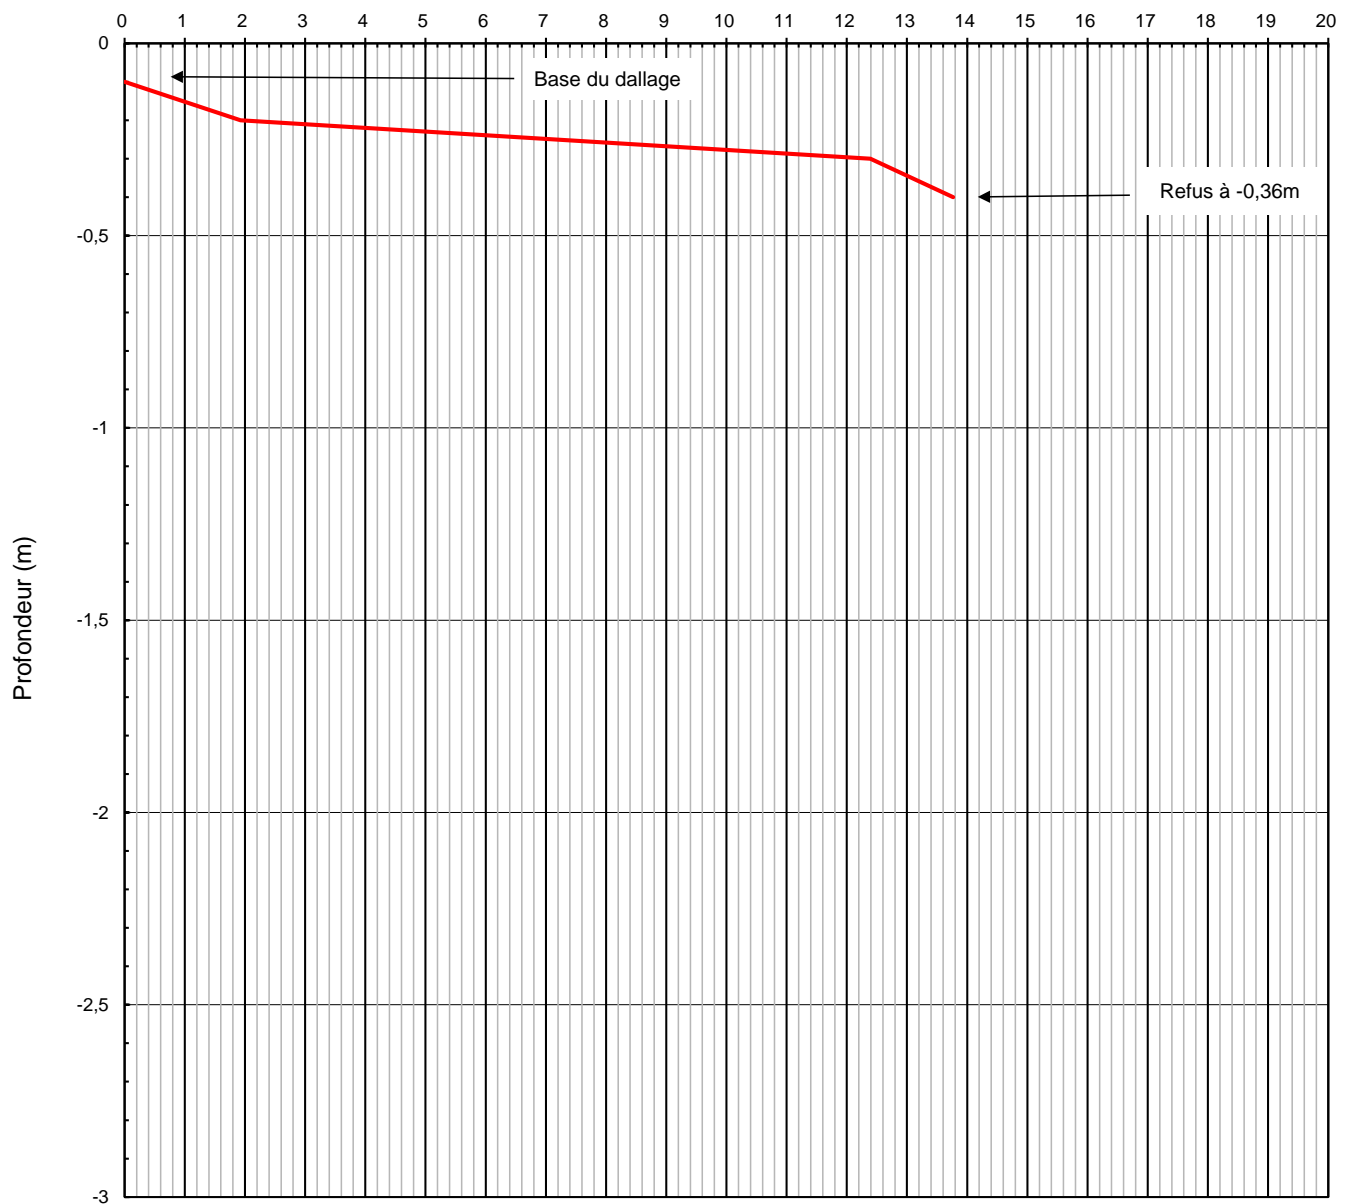
**Réf. Essai :** PD1 (C1)

Résistance dynamique apparente  $q_d$  (MPa)
