Rapport d'intervention

CARACTERISATION DES ENROBES ROUTIERS BITUMINEUX
RECHERCHE D'AMIANTE ET DE HAP

► **Quartier Aboville, Boulevard du Colonel Barthal– 86000 POITIERS**

AFFAIRE N : 2102-E14Q2-006

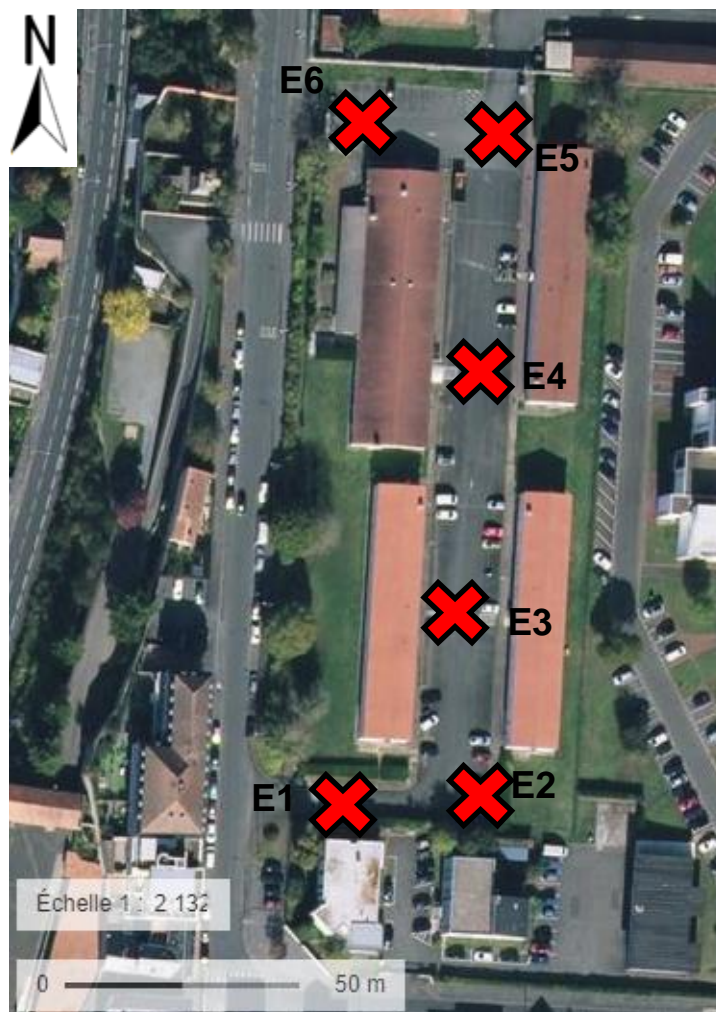
Plan de localisation des sondages

Il a été réalisé 6 carottages sur la route du quartier Aboville (cf. plan en annexe 1).

L'emplacement a été déterminé par l'intervenant selon les contraintes environnantes. Le plan de carottage a été validé en amont par le maître d'ouvrage ou son représentant.
