# Rapport de mission de repérage du plomb avant travaux dans un immeuble bâti

Quartier Aboville  
BAT 50  
86000 POITIERS

Référence du dossier : 2503CCETO  
- B110680000000029

Réhabilitation Façades

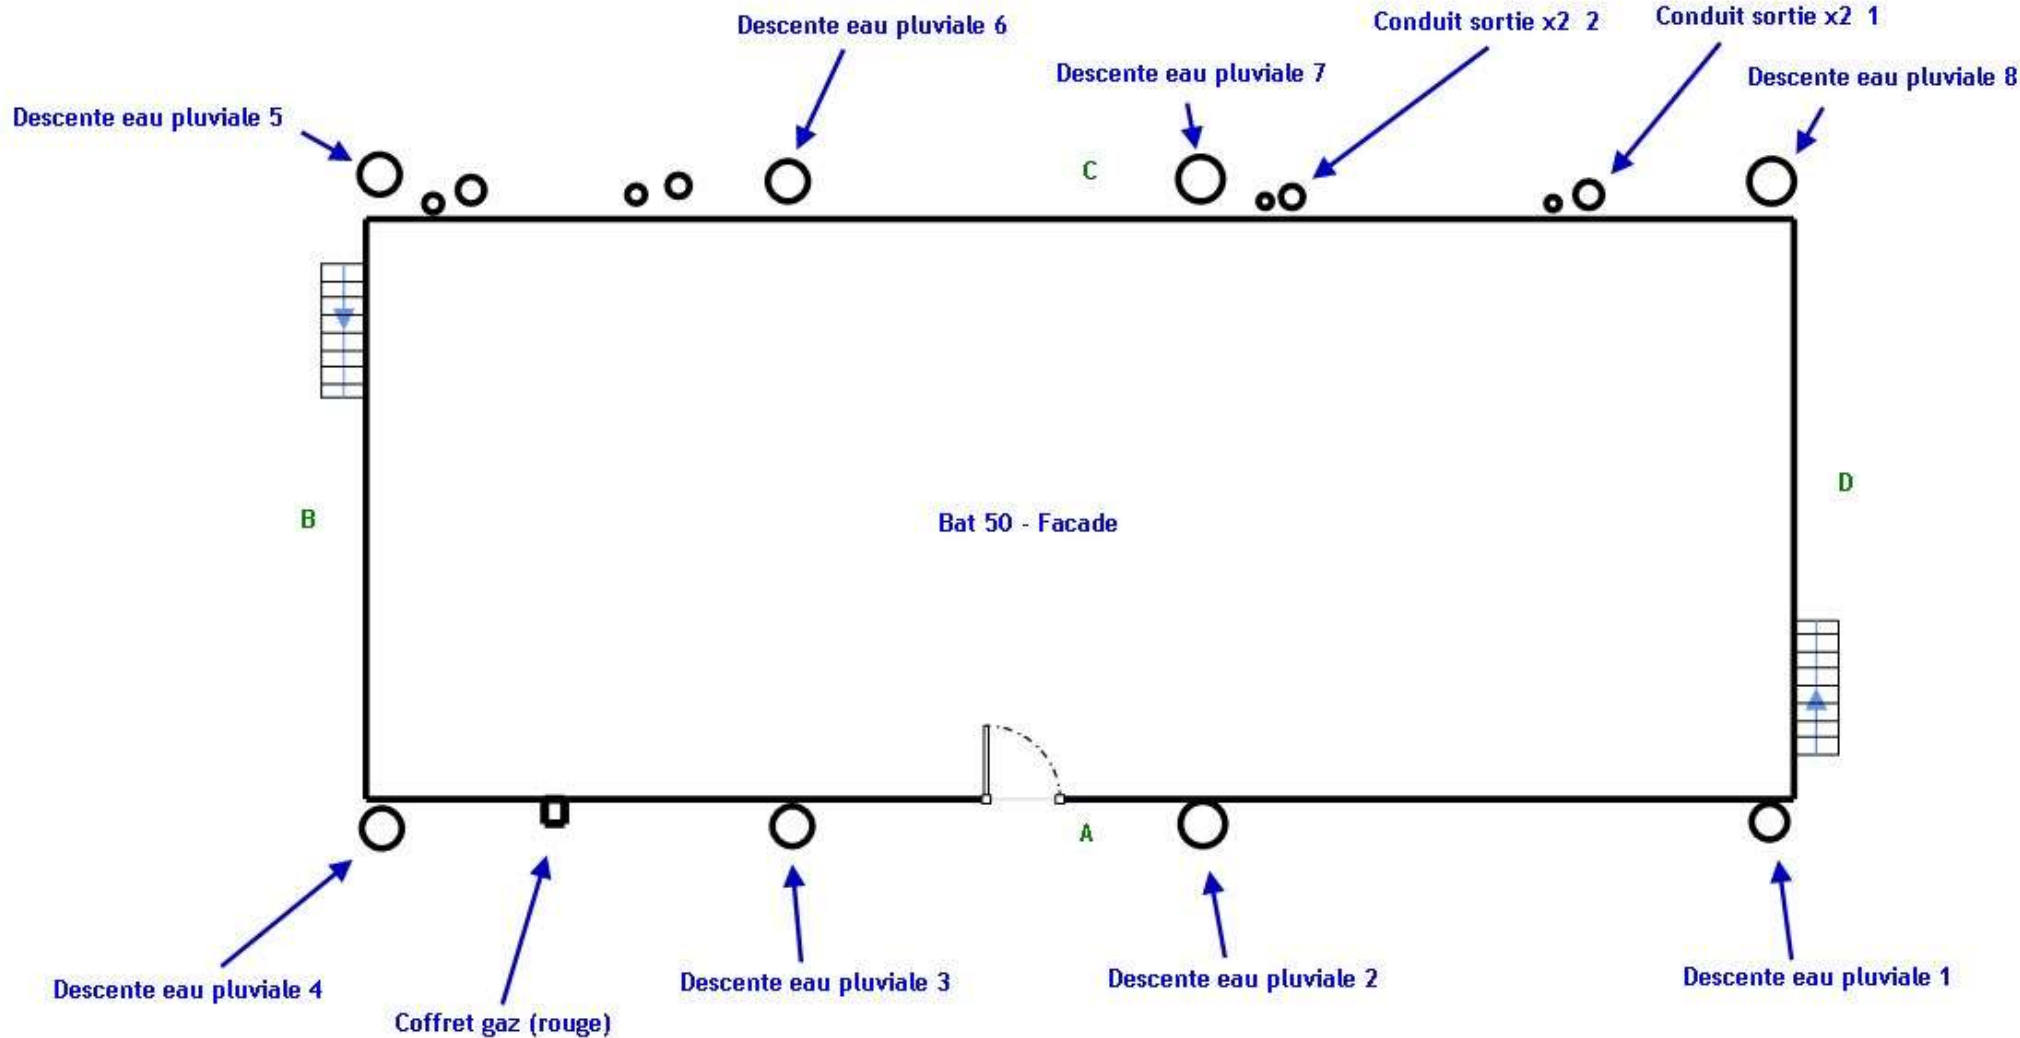
<p>Planche de repérage technique</p>
	<p>N° planche: 1/1</p>
	<p>Nom du plan: Bat 50 Façades</p>

N°	Unité repérage	Zone	Substrat	Revêtement apparent	Localisation mesure	Teneur en plomb (mg/cm²)	Incertitude de la mesure (+/-, en mg/cm²)	Observations
2	Mur	A	Béton	Peinture	Mur	0,03	0,01	
3					Mur	0,08	0,01	
4	Mur	B	Béton	Peinture	Mur	0,09	0,01	
5					Mur	0,03	0,01	
6	Mur	C	Béton	Peinture	Mur	0,08	0,01	
7					Mur	0,01	0,01	
8	Mur	D	Béton	Peinture	Mur	0,05	0,01	
9					Mur	0,01	0	
10	Descente eau pluviale 1		Métal	Peinture	Descente eau pluviale 1	<b>6,96</b>	0,78	
11	Descente eau pluviale 2		Métal	Peinture	Descente eau pluviale 2	<b>8,53</b>	0,81	
12	Descente eau pluviale 3		Métal	Peinture	Descente eau pluviale 3	<b>10,27</b>	0,98	
13	Descente eau pluviale 4		Métal	Peinture	Descente eau pluviale 4	<b>7,65</b>	0,79	
14	Descente eau pluviale 5		Métal	Peinture	Descente eau pluviale 5	<b>4,29</b>	0,46	
15	Descente eau pluviale 6		Métal	Peinture	Descente eau pluviale 6	<b>3,92</b>	0,41	
16	Descente eau pluviale 7		Métal	Peinture	Descente eau pluviale 7	<b>6,66</b>	0,71

17	Descente eau pluviale 8		Métal	Peinture	Descente eau pluviale 8	<b>9,23</b>	0,91	
18	Coffret gaz (rouge)	A	Métal	Peinture	Coffret gaz (rouge)	<b>3,32</b>	0,12	
19	Conduit gaz (jaune)	A	Métal	Peinture	Conduit gaz (jaune)	0,031	0,06	
20					Conduit gaz (jaune)	0,28	0,05	
21	Gaine pompier	B	Métal	peinture	Gaine pompier	0,04	0,01	
22					Gaine pompier	0,05	0,01	
23	Conduit sortie x2 1	C	Métal	Peinture	Conduit sortie x2 1	<b>4,63</b>	0,48	
24	Conduit sortie x2 2	C	Métal	Peinture	Conduit sortie x2 2	<b>4,29</b>	0,47	
25	Conduit sortie x2 3	C	Métal	Peinture	Conduit sortie x2 3	0,04	0,01	
26					Conduit sortie x2 3	0,04	0,01	
27	Conduit sortie x2 4	C	Métal	Peinture	Conduit sortie x2 4	0,05	0,01	
28					Conduit sortie x2 4	0,08	0,01	
Nombre d'unités de diagnostic : 19
