Rapport de mission de repérage des matériaux et produits contenant de l'amiante avant réalisation de travaux dans un immeuble bâti

Quartier Aboville
BAT 49
86000 POITIERS

Référence du dossier : 2503CCETO -
BI10680000000028

Réhabilitation façades

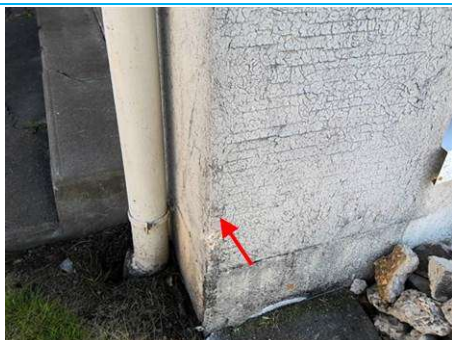
Matériaux : ZPSO-001
Prélèvement : P001
Description : Enduit extérieur (ITE)
Localisation : Bat 49 - Facade
Résultat : Absence d'amiante

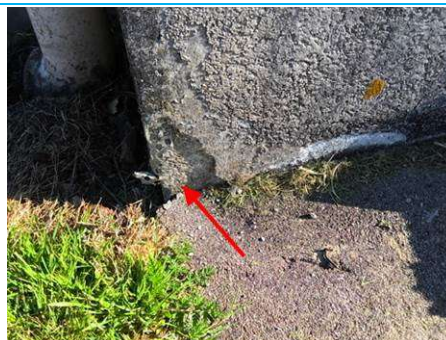
N° Composant ^{*1}	Localisation	Parties d'ouvrages ou composants de la construction inspectées	Descriptif	N° Prélèvement (et localisation)	Conclusion (justification)
ZPSO-001	Bat 49 - Facade	2 - Parois verticales extérieures et Façades - Façades lourdes y compris poteaux - Enduit extérieur (projeté, lissé ou taloché)	Enduit extérieur (ITE)	P001 (Bat 49 - Facade)	Absence d'amiante (Après analyse en laboratoire)
ZPSO-002	Bat 49 - Facade	2 - Parois verticales extérieures et Façades - Façades lourdes y compris poteaux - Enduit extérieur (projeté, lissé ou taloché)	Enduit extérieur soubassement	P002 (Bat 49 - Facade)	Absence d'amiante (Après analyse en laboratoire)

Matériaux : ZPSO-002
Prélèvement : P002
Description : Enduit extérieur soubassement
Localisation : Bat 49 - Facade
Résultat : Absence d'amiante
