Rapport de mission de repérage des matériaux et produits contenant de l'amiante avant réalisation de travaux dans un immeuble bâti

Quartier Aboville
BAT 50
86000 POITIERS

Date du rapport : 14/04/2025

Réhabilitation façades

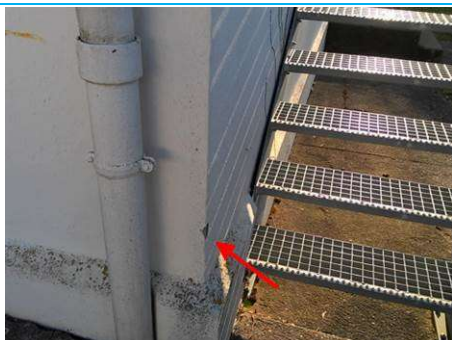
Matériaux : ZPSO-001
Prélèvement : P001
Description : Enduit extérieur
Localisation : Bat 50 - Facade
Résultat : Absence d'amiante

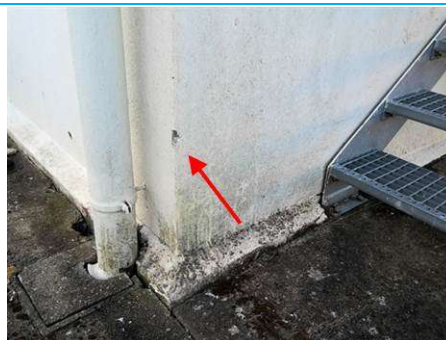
Matériaux : ZPSO-001
Prélèvement : P002
Description : Enduit extérieur
Localisation : Bat 50 - Facade
Résultat : Absence d'amiante

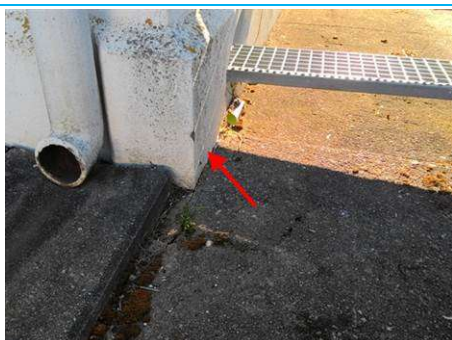
Matériaux : ZPSO-002
Prélèvement : P003
Description : Enduit extérieur soubassement
Localisation : Bat 50 - Facade
Résultat : Absence d'amiante

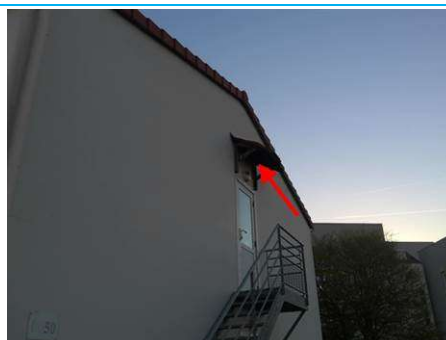
Matériaux : ZPSO-003
Prélèvement : P004
Description : Bardeaux bitumineux (« shingles »)
Localisation : Bat 50 - Facade
Résultat : Absence d'amiante
