# Rapport de mission de repérage des matériaux et produits contenant de l'amiante avant réalisation de travaux dans un immeuble bâti

Quartier Aboville  
**BAT 54**  
86000 POITIERS

**Référence du dossier :** 2503CCETO -  
BI10680000000030

Réhabilitation façades

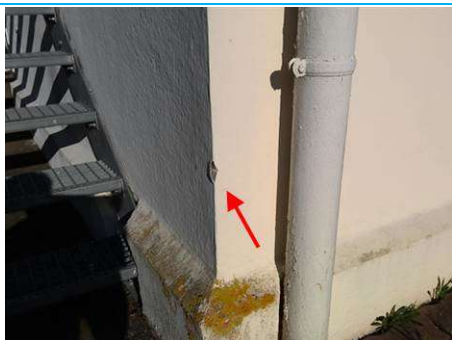
Matériaux : ZPSO-001  
 Prélèvement : P001  
 Description : Enduit extérieur  
 Localisation : Bat 54 - Facade  
 Résultat : Absence d'amiante

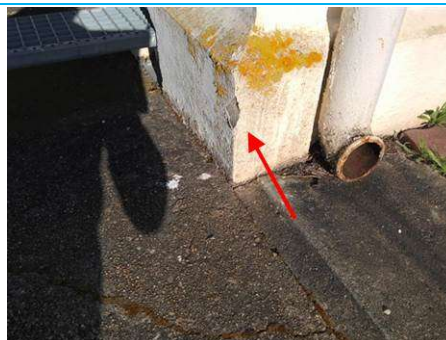
Matériaux : ZPSO-002  
 Prélèvement : P002  
 Description : Enduit extérieur soubassement  
 Localisation : Bat 54 - Facade  
 Résultat : Absence d'amiante

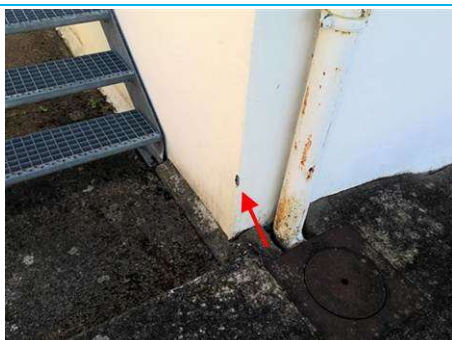
Matériaux : ZPSO-001  
 Prélèvement : P003  
 Description : Enduit extérieur  
 Localisation : Bat 54 - Facade  
 Résultat : Absence d'amiante

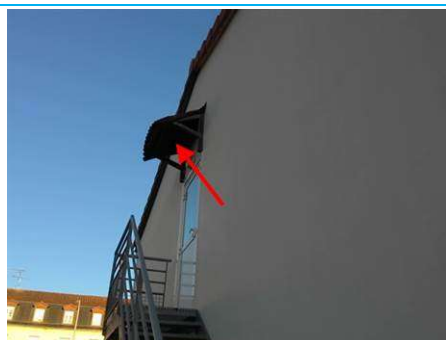
Matériaux : ZPSO-003  
 Prélèvement : P004  
 Description : Bardeaux bitumineux (« shingles »)  
 Localisation : Bat 54 - Facade  
 Résultat : Absence d'amiante
