## RAPPORT INVESTIGATIONS STRUCTURE

QUARTIER ABOVILLE

-  
POITIERS (86)-  
AVENSIA

<b>Cadre des essais :</b>	Etude	<b>Implantation des essais :</b>	Par le client
<b>Date d'intervention :</b>	4 décembre 2023	<b>Référence rapport :</b>	23312-IS01

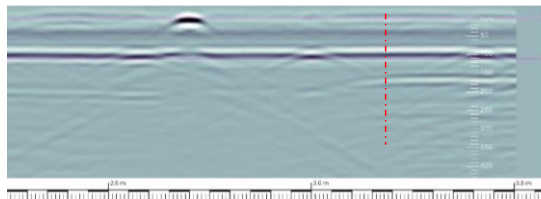
<p><u>Scan Radar - RQ4551</u> <u>Sens horizontal</u></p>

<p><u>Scan Radar - RQ4552</u> <u>Sens vertical</u></p>		<p><b>Relevés :</b></p> <ul style="list-style-type: none"> <li>• Mur en agglomérés béton plein</li> <li>• Aucun acier détecté via mesures destructives et non-destructives</li> <li>• Aucune liaison détectée avec le plancher haut</li> </ul> <div style="border: 1px solid black; padding: 5px; width: fit-content;"> Epaisseur du mur : 10 cm </div>

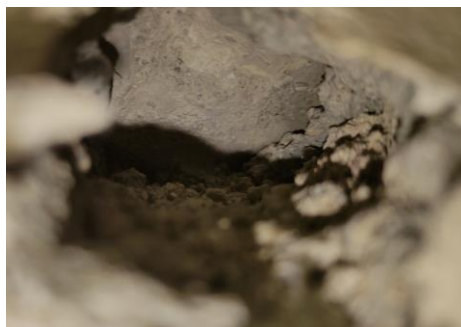
<p><u>Photographie sondage destructif SD2</u> <u>Liaison mur-plancher</u></p>			
<b>REDACTEUR :</b>		<b>F.HABAULT</b>		<b>APPROBATEUR :</b>		<b>C.PEREDO</b>	
<b>DATE :</b>		15 décembre 2023		<b>DATE :</b>		15 décembre 2023

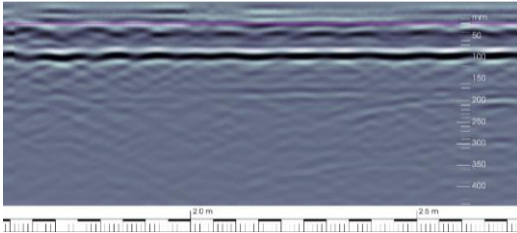
<p><u>Scan Radar - RQ4550</u> <u>Sens horizontal</u></p>

<p><u>Scan Radar - RQ4548</u> <u>Sens vertical</u></p>			<p><b>Relevés :</b></p> <ul style="list-style-type: none"> <li>• Mur en agglomérés béton plein</li> <li>• Aucun acier détecté via mesures destructives et non-destructives</li> <li>• Aucune liaison avec le plancher haut</li> </ul> <div style="border: 1px solid black; padding: 5px; text-align: center;"> Epaisseur du mur : 10 cm </div>

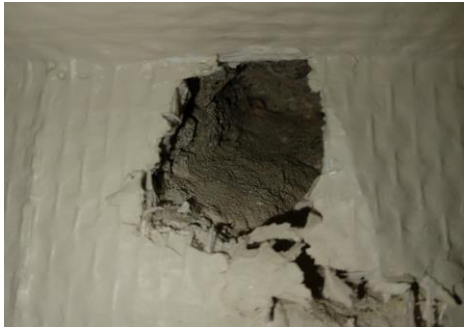
<p><u>Photographie du sondage destructif SD2</u> <u>Liaison mur-plancher</u></p>		
<b>REDACTEUR :</b>		<b>F.HABAULT</b>		<b>APPROBATEUR :</b>		<b>C.PEREDO</b>
<b>DATE :</b>		15 décembre 2023		<b>DATE :</b>		15 décembre 2023

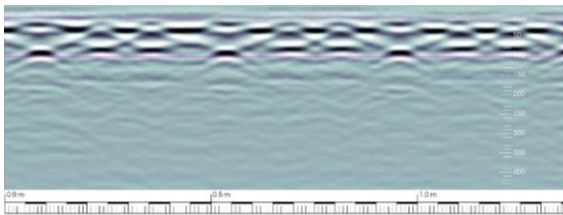
<p><u>Scan Radar - RQ4547</u> <u>Sens horizontal</u></p>

<p><u>Scan Radar - RQ4546</u> <u>Sens vertical</u></p>		<p><b>Relevés :</b></p> <ul style="list-style-type: none"> <li>• Mur en agglomérés béton creux</li> <li>• Aucun acier détecté via mesures destructives et non-destructives</li> <li>• Aucune liaison avec le plancher haut</li> </ul> <div style="border: 1px solid black; padding: 5px; text-align: center;"> Epaisseur du mur : 20 cm </div>

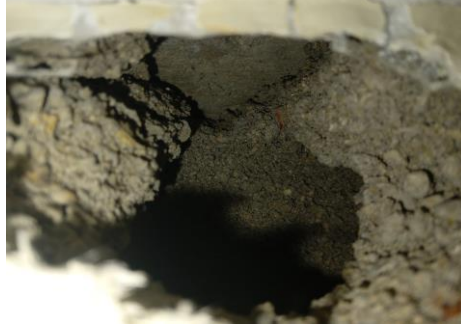
<p><u>Photographie du sondage destructif SD2</u> <u>Liaison mur-plancher</u></p>		
<b>REDACTEUR :</b>		<b>F.HABAULT</b>		<b>APPROBATEUR :</b>		<b>C.PEREDO</b>
<b>DATE :</b>		15 décembre 2023		<b>DATE :</b>		15 décembre 2023
