RAPPORT INVESTIGATIONS STRUCTURE

QUARTIER ABOVILLE

-
POITIERS (86)

-
AVENCIA

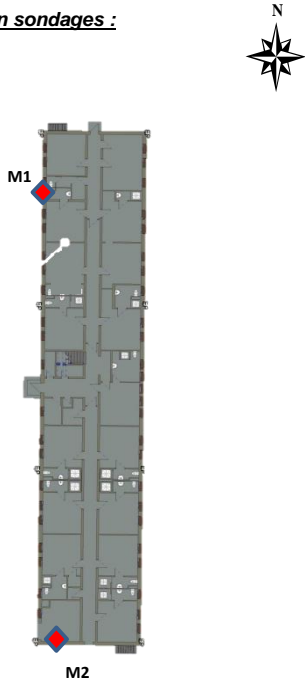
<p>M1</p> <p>M2</p> <p><u>Légendes :</u></p> <p>⊗ Imagerie et détection non destructive (Ferrosan / Radar)</p> <p>↕ Extrados / Intrados</p>	<p>Mur 1</p>

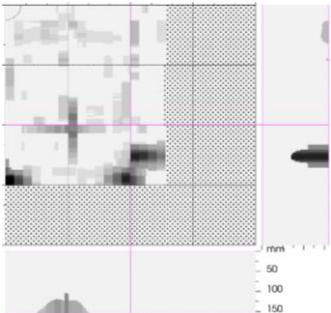
<p><i>Image Ferrosan FS9172</i></p>

<p>Isolation thermique extérieur</p> <p>Papaing plein</p> <p>Partie intérieure non reconnue</p> <p>Mûr en partie courante, mur en parpaing plein avec présence d'ITE</p> <p>*estimation par radar</p>		<p>Mur 2</p>

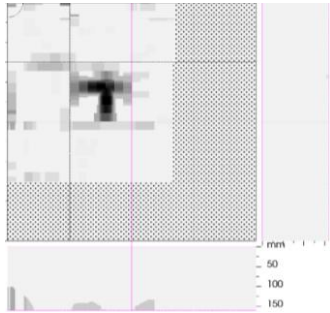
<p><i>Image Ferrosan FS9175</i></p>

<p>Isolation thermique extérieur</p> <p>Papaing plein</p> <p>Partie intérieur non reconnue</p> <p>Mûr en partie courante, mur en parpaing plein avec présence d'ITE</p> <p>*estimation par radar</p>

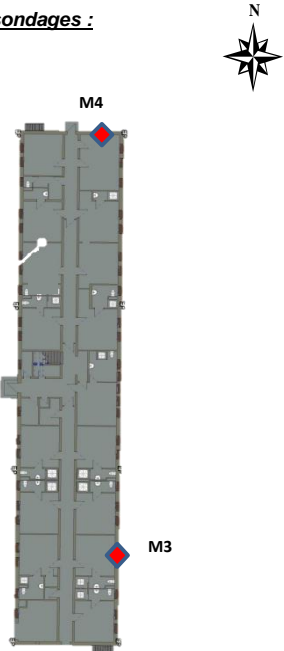
<p><u>Légendes :</u></p> <p>⊗ Imagerie et détection non destructive (Ferrosan / Radar)</p> <p>↕ Extrados / Intrados</p>	<p>Mur 3</p>

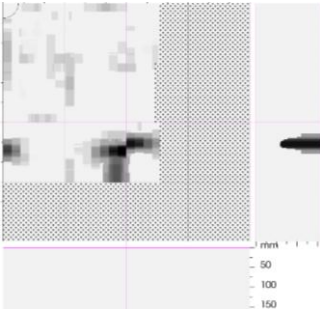
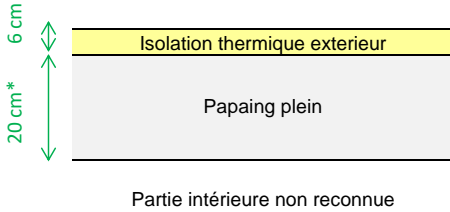
<p><i>Image Ferrosan FS9177</i></p>

<p>Mur en partie courante, mur en parpaing plein avec présence d'ITE</p> <p style="text-align: right;">*estimation par radar</p>	<p>Mur 4</p>

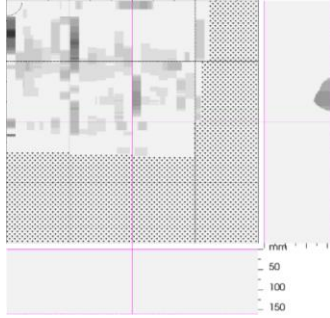
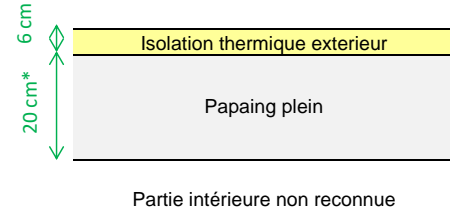
<p><i>Image Ferrosan FS9180</i></p>

<p>Mur en partie courante, mur en parpaing plein avec présence d'ITE</p> <p style="text-align: right;">*estimation par radar</p>		
REDACTEUR :	M.BERTON		APPROBATEUR :	C.PEREDO
DATE :	5 mai 2025		DATE :	5 mai 2025
