Expertise géotechnique de la partie regard enterré de l'ouvrage de sectionnement aval – Bât. 199

CEA de CADARACHE – Saint-Paul-lez-Durance (13)

Diagnostic géotechnique (G5)

Document n° : 23R04

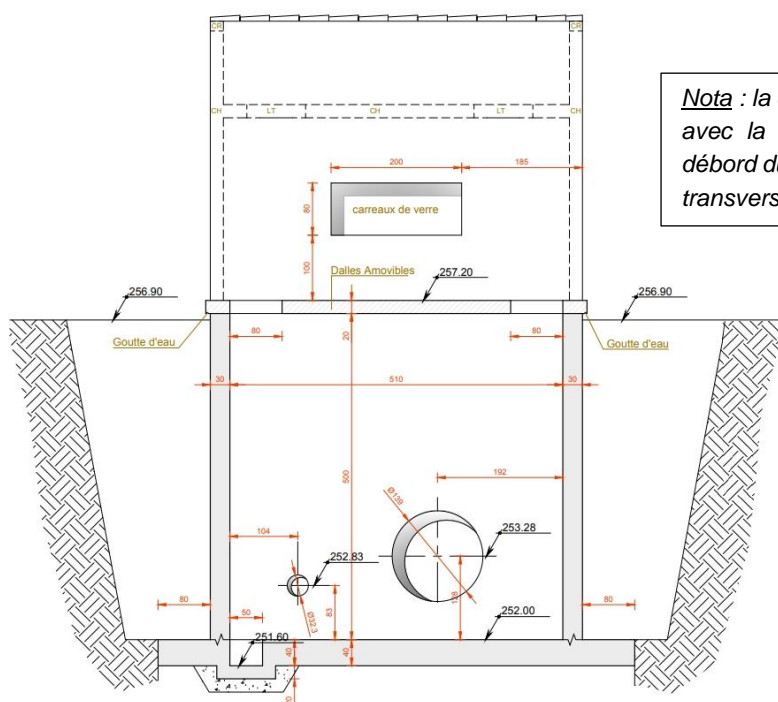
Figure 4 : Coupe 2-2 sur le bâtiment 199 [R 14]

Nota : la coupe 2-2 n'est pas en accord avec la vue en plan qui indique un débord du radier de 30 cm dans le sens transversal, et non 80 cm.

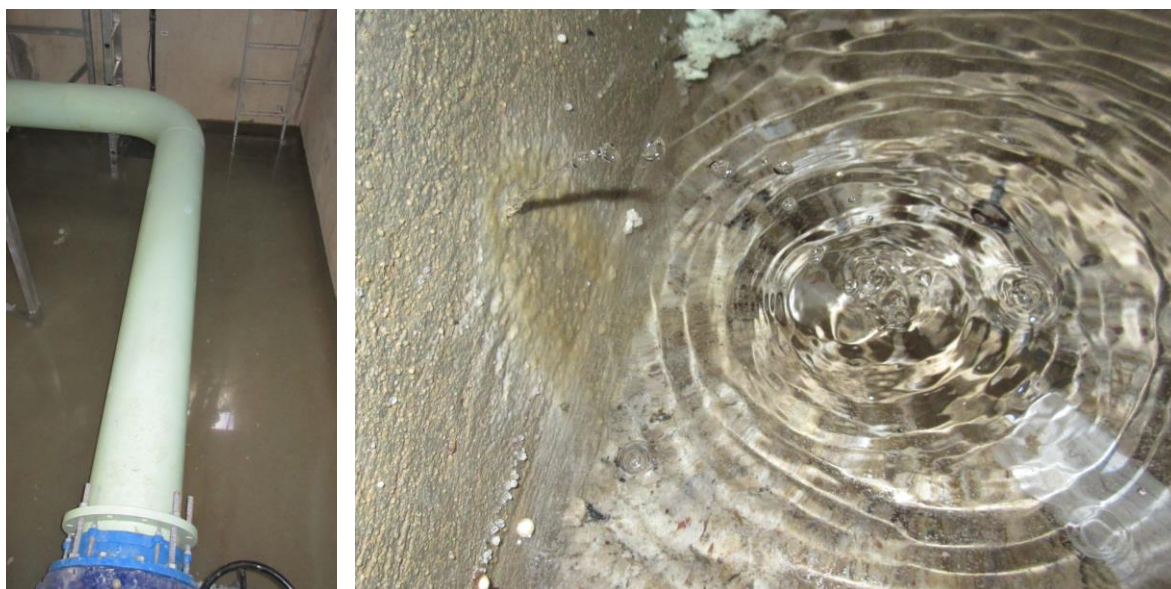
Figure 12 : Inondation du local RVI en novembre 2016 [R 9]

En novembre 2016, suite à des événements pluvieux importants mais pas exceptionnels, il a été constaté un début d'inondation du local RVI en sous-sol du bâtiment 199 (2 points de « résurgence »). Concours de circonstance aggravant, l'automatisme de démarrage de la pompe de relevage n'avait pas fonctionné.

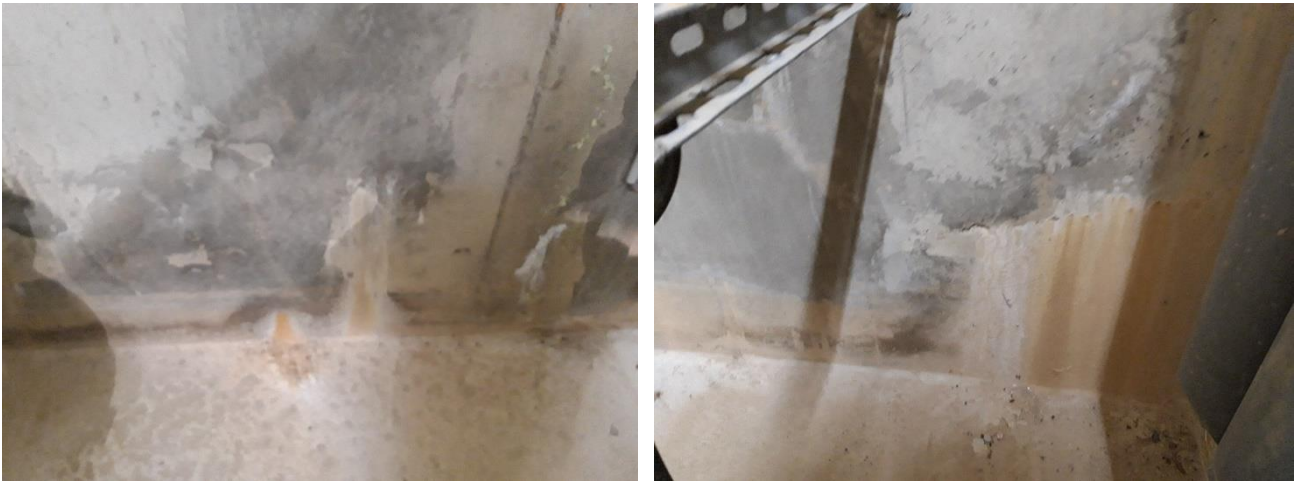
Figure 13 : Infiltration d'eau visibles en pied du voile Nord-Ouest [R 8]

- Soit en pieds de voiles, dans des zones où existent des ségrégations (nids de cailloux), qui, pour certaines, semblent avoir déjà fait l'objet de réparations superficielles au mortier :

- 1) D'étanchéifier la partie enterrée par l'intérieur, par **l'ajout de contre-voiles** en béton d'environ 20 cm d'épaisseur, juxtaposés aux voiles existants. Ces contre-voiles seront dimensionnés en considérant que les voiles existants n'assurent plus leur fonctionnement de soutènement. Ils seront donc en mesure de reprendre les efforts de poussée hydrostatique sur toute leur hauteur. D'autre part, un **revêtement d'étanchéification** sera ajouté sur les faces intérieures des nouveaux voiles et du radier.
- 2) D'agrémenter la partie regard enterré d'une **toiture en charpente métallique** au-dessus de la fosse, en lieu et place des dalles de béton amovibles. Cette superstructure métallique, plus légère que la dalle actuelle en béton, sera posée sur les voiles périphériques d'infrastructure de la fosse existants.

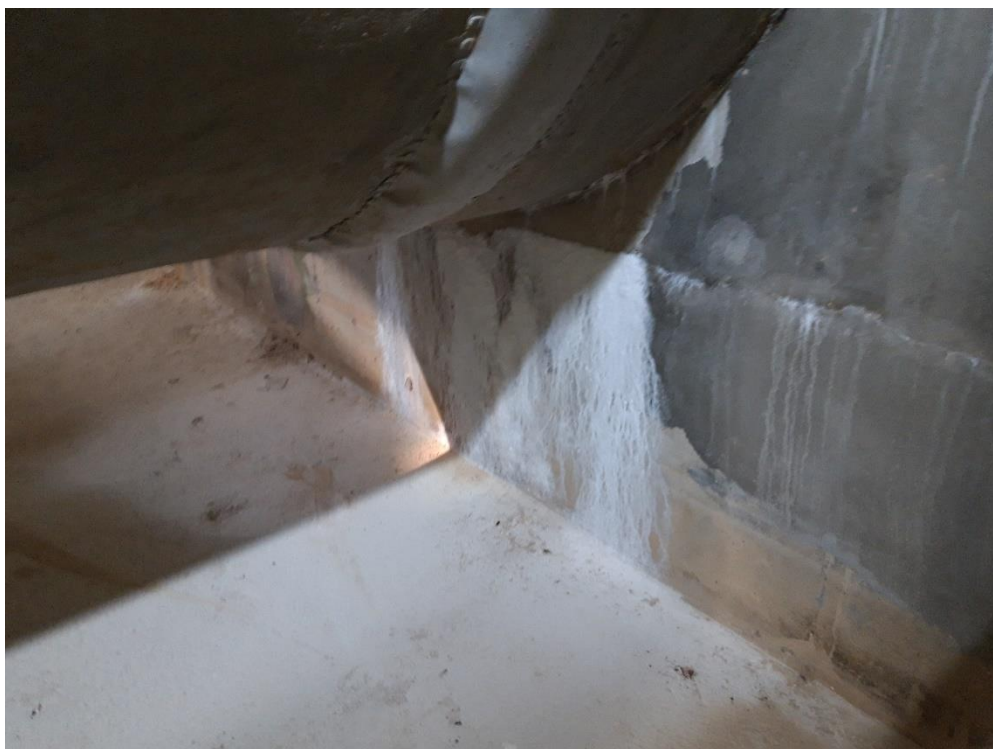
Figure 14 : Infiltration d'eau autour de la canalisation DN1400 - Voile Nord-Ouest [R 8]

- Soit à la jonction entre les voiles en béton armé et le matériau de rebouchage autour de la canalisation DN1400 (l'espace entre la réservation rectangulaire et la conduite circulaire ayant été rebouché par un béton en 2^{ème} phase) :

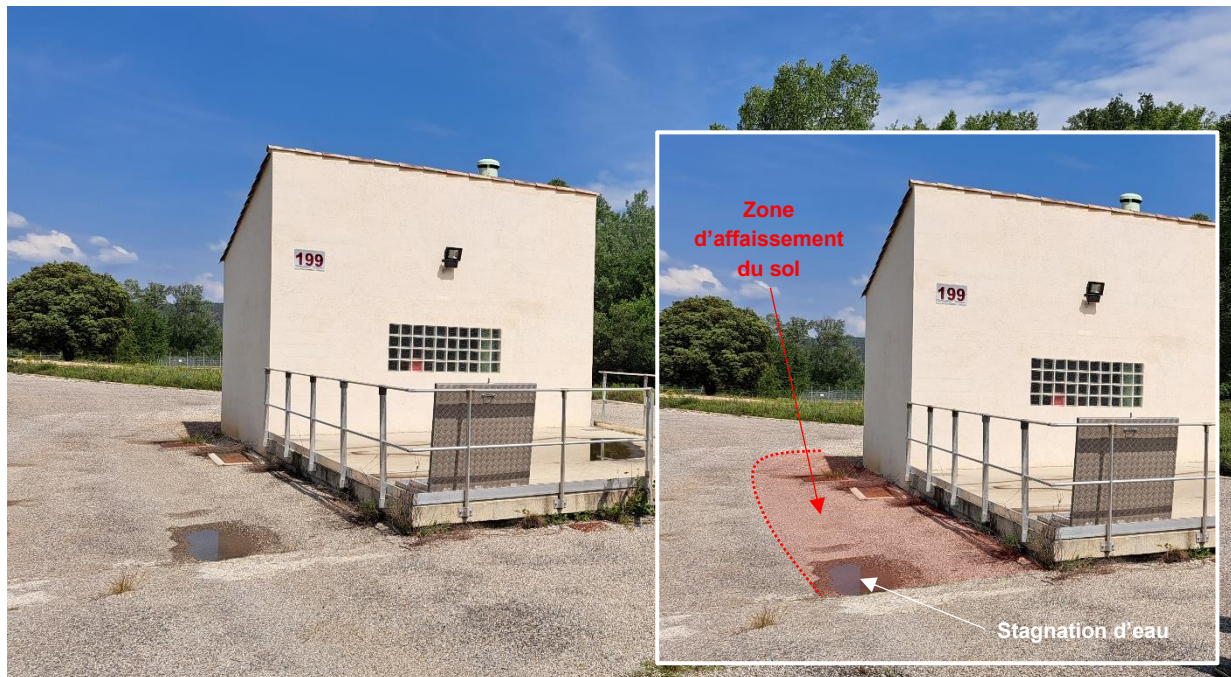
Figure 15 : Affaissement du sol et eau stagnante en périphérie du regard enterré [R 6]

D'autre part, une visite de site après une nuit pluvieuse en juin 2023 a montré la présence de zones de flash et de stagnation d'eau en surface. Une autre zone d'affaissement était déjà visible en mars 2019.

Ces anomalies sont exclusivement localisées en périphérie immédiate du regard enterré, à une distance d'environ 1,50 à 2,00 m des voiles périphériques.

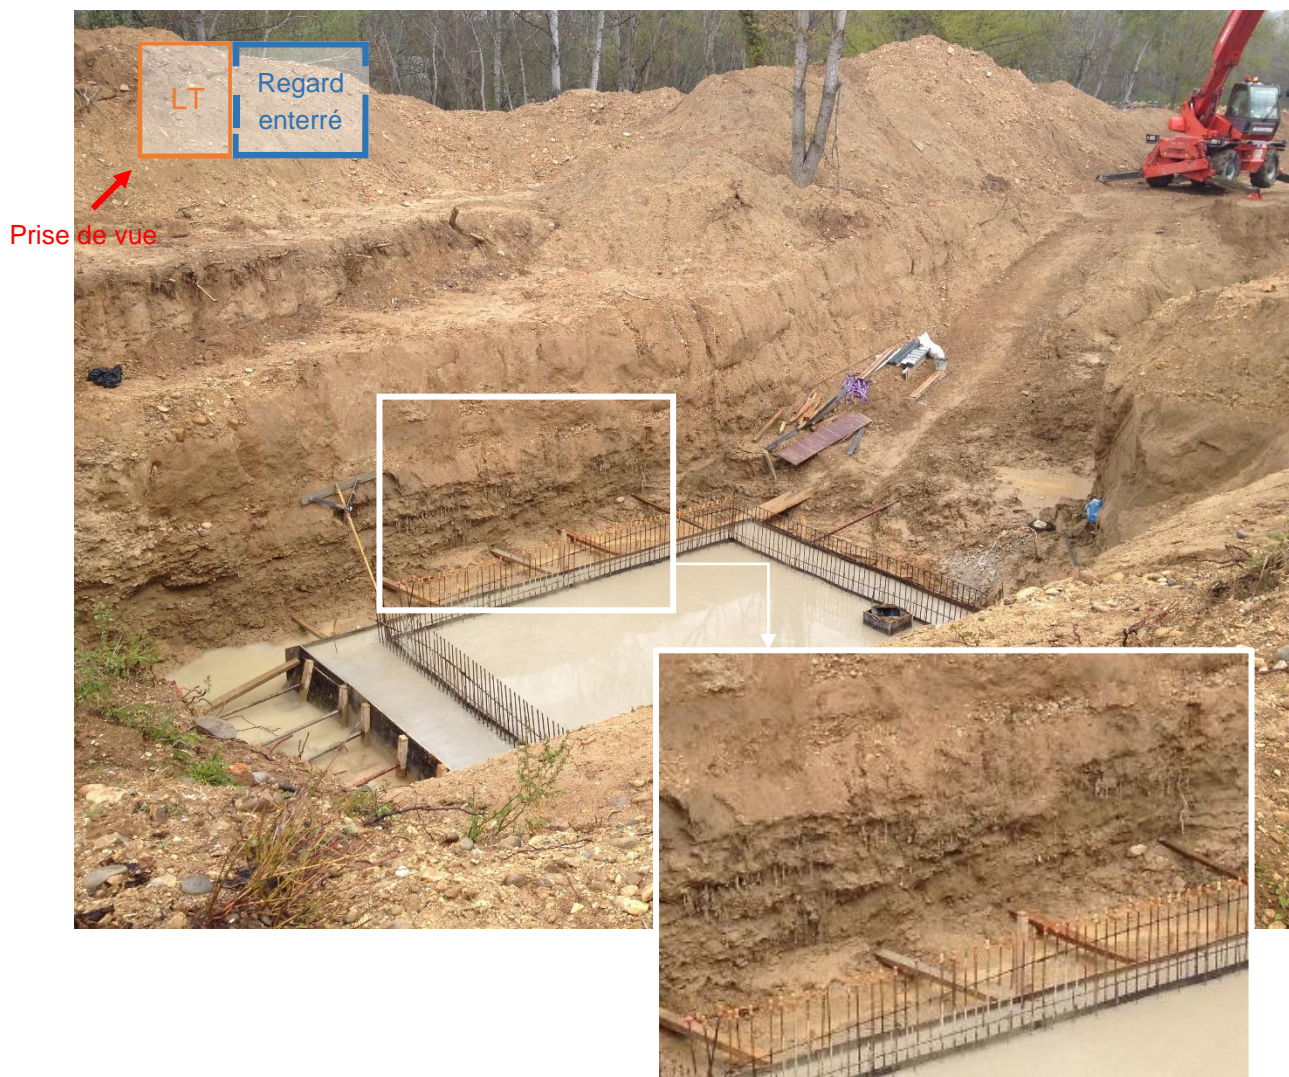
Figure 17 : Photo du radier du regard enterré prise le 08/04/2014 (Source : CEA)

Sur cette photo, on voit très nettement que les parois de la fouille ne sont pas constituées de matériaux rocheux ; les sols ont une apparence plutôt limoneuse et les terrassements laissent apparaître de nombreuses racines. Le fond de fouille est quant à lui immergé sans que l'on sache si cela est dû à des pluies récentes ou à une remontée de nappe.

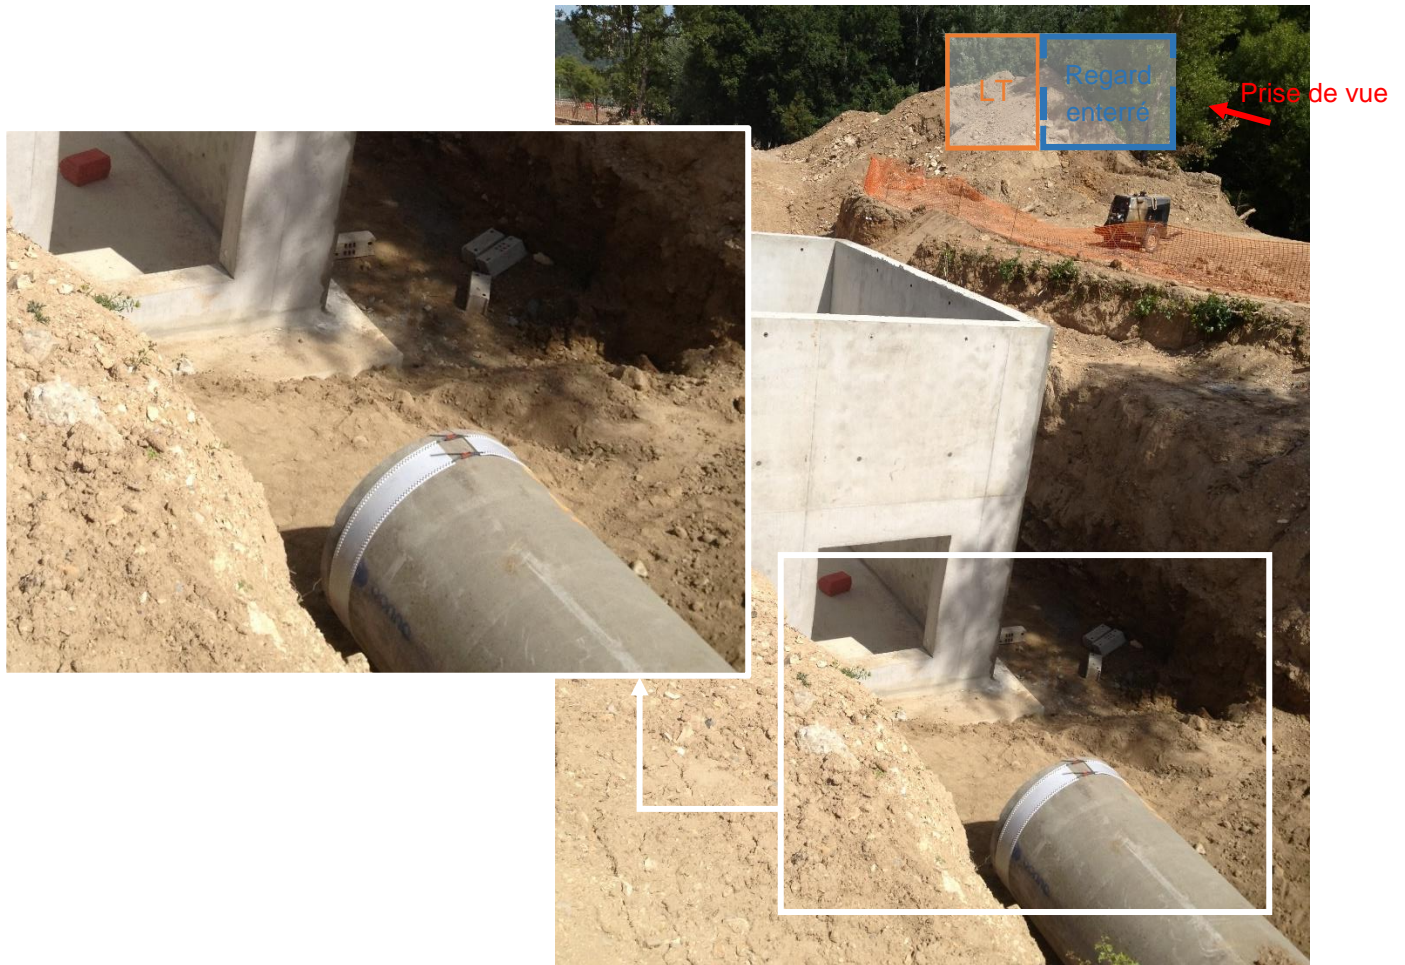
Figure 18 : Photo d'une partie du fond de fouille prise le 28/05/2014 (Source : CEA)

Sur la photo suivante prise 1 mois ½ plus tard, on aperçoit une partie du fond de fouille qui sème une nouvelle fois le doute sur la présence réelle de roche calcaire en tout point du radier.

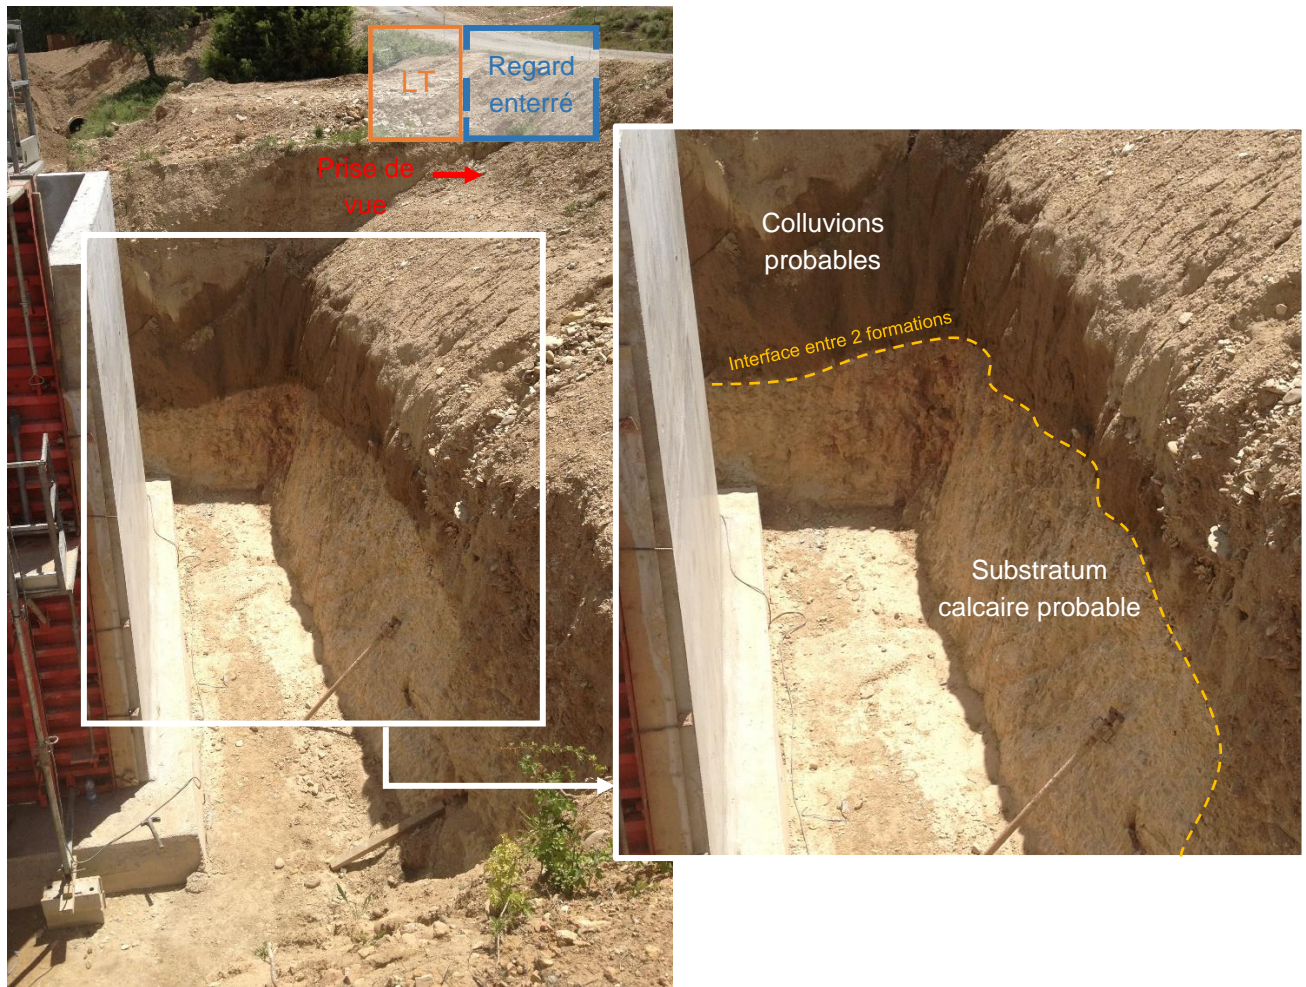
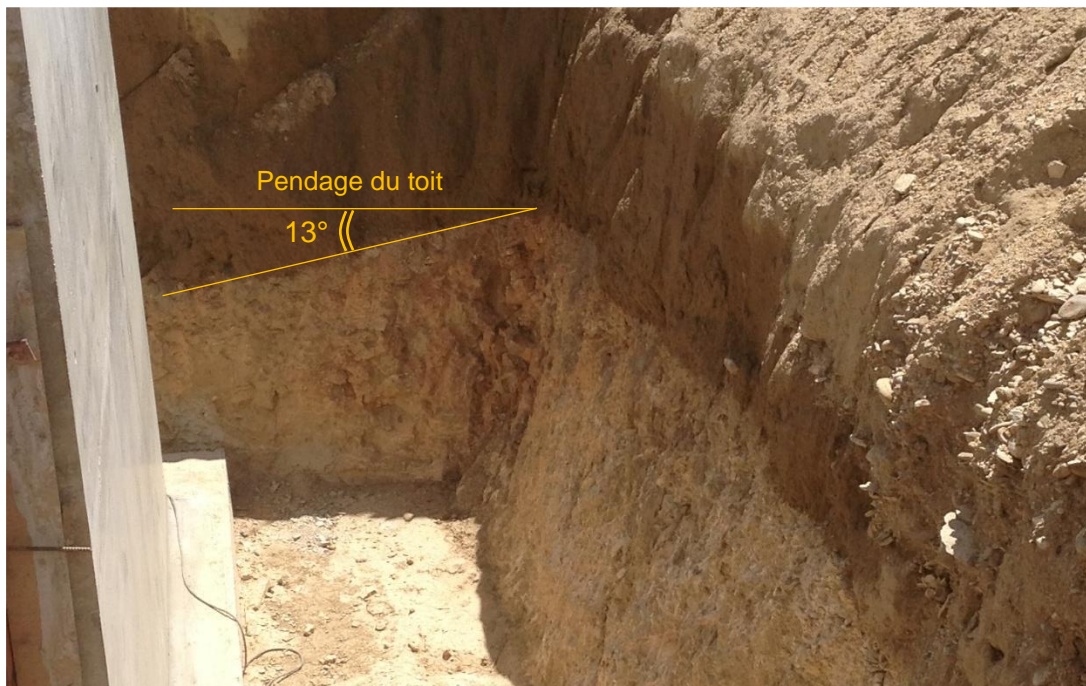
Figure 19 : Aperçu du substratum calcaire - Photo prise le 23/05/2014 (Source : CEA)

A l'inverse, sur un cliché montrant les parois de terrassement opposées (Figure 19), on aperçoit de manière très distincte ce qui semble être l'interface entre deux formations géologiques.

- vers 3,50 m de profondeur par rapport au terrain naturel au premier plan de la photo, soit vers +253,90 NGF (épaisseur de calcaire \approx 2,30 m),
- vers 3,80 m de profondeur par rapport au terrain naturel en arrière-plan de la photo, dans l'angle des 2 pans de terrassement, soit vers +253,20 NGF (épaisseur de calcaire \approx 1,60 m),

Nous attirons l'attention sur le fait que ces données sont approximatives car déduites des photos.

La photo met aussi en évidence un pendage net du substratum calcaire que l'on estime grossièrement à environ 13°, sans savoir, de manière certaine, s'il se poursuit le long du voile, s'il augmente ou s'il diminue.

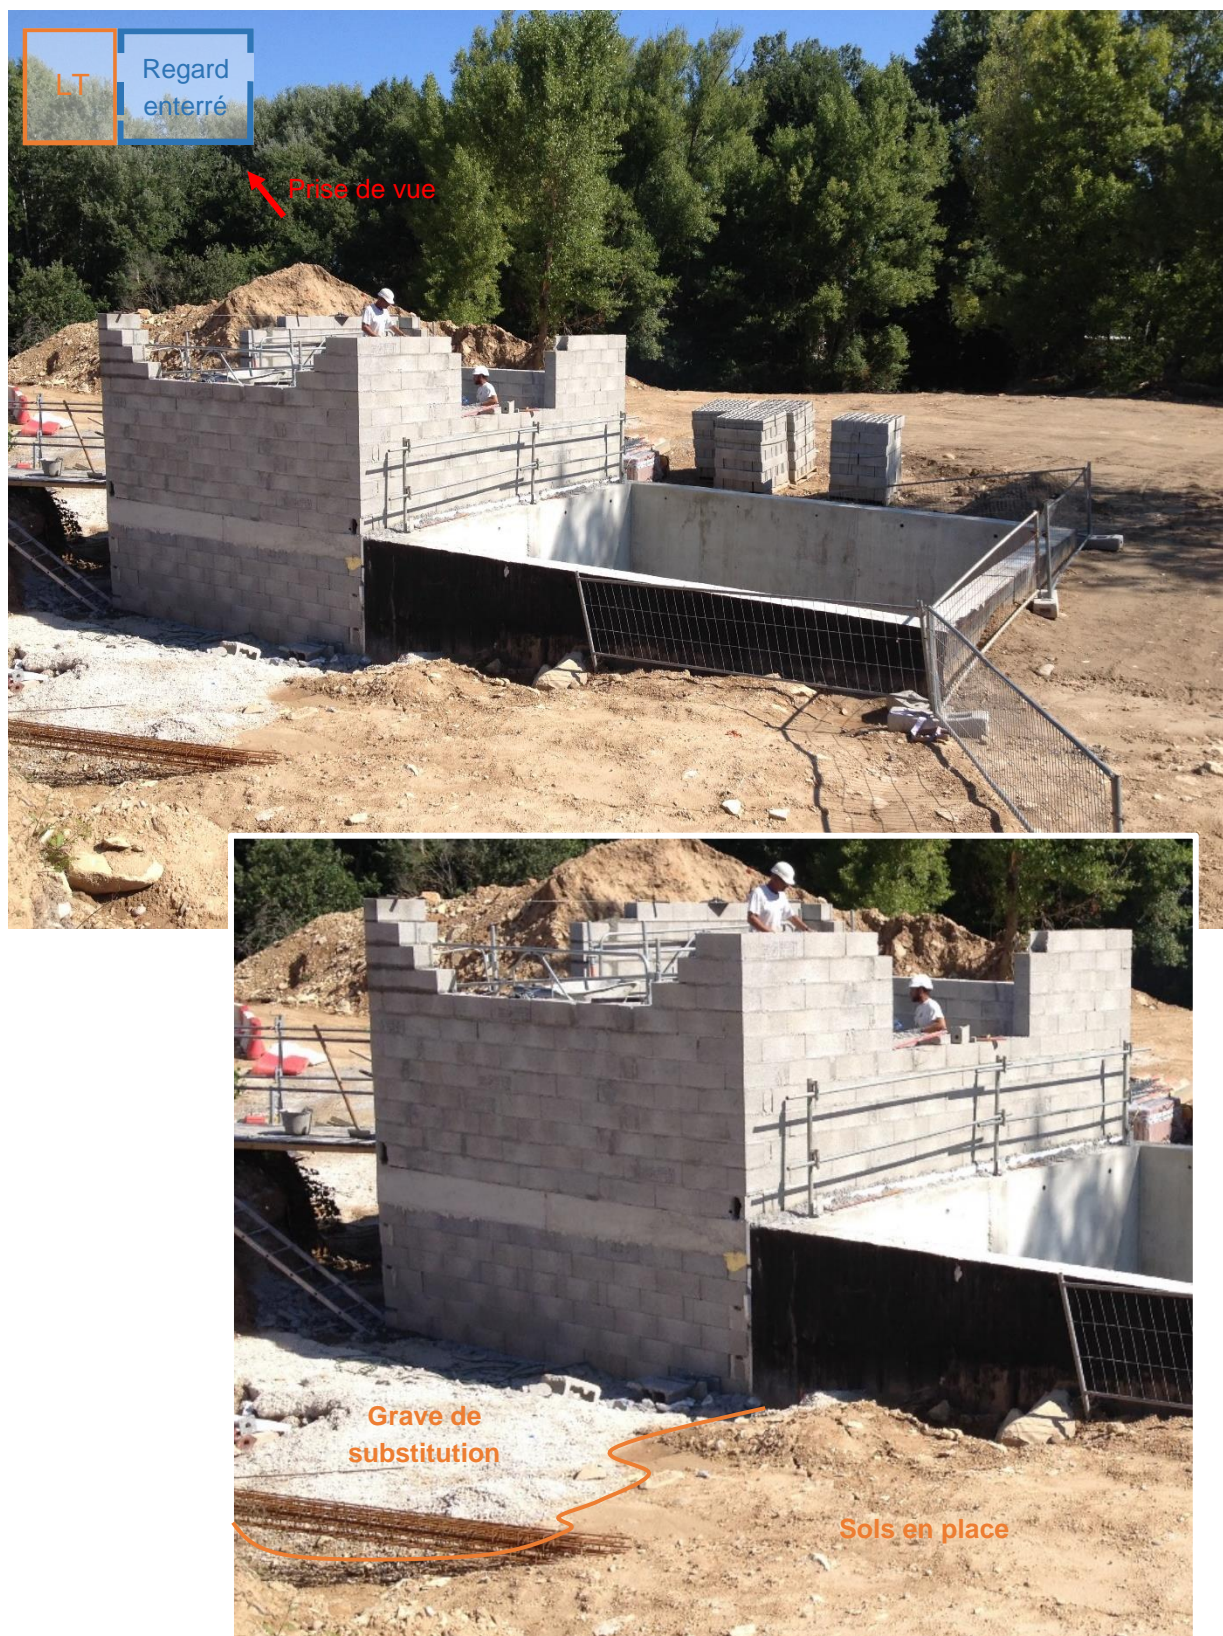
Figure 21 : Substitution des terrains en place sous le local technique (Source : CEA)

Les semelles périmétriques du local reposeraient donc dans de la grave traitée.

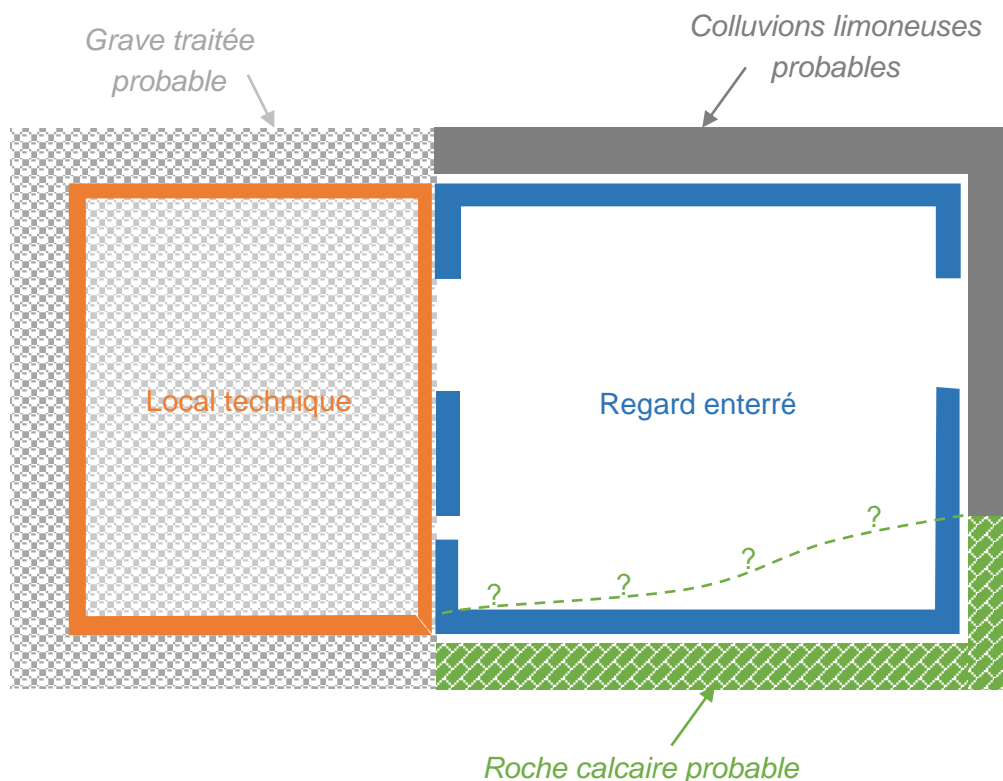
Figure 22 : Nature du sol d'assise des fondations d'après les photos

En fin de compte, l'analyse des photos nous apporte les informations suivantes sur les sols d'assise des fondations du regard enterré et du local technique :

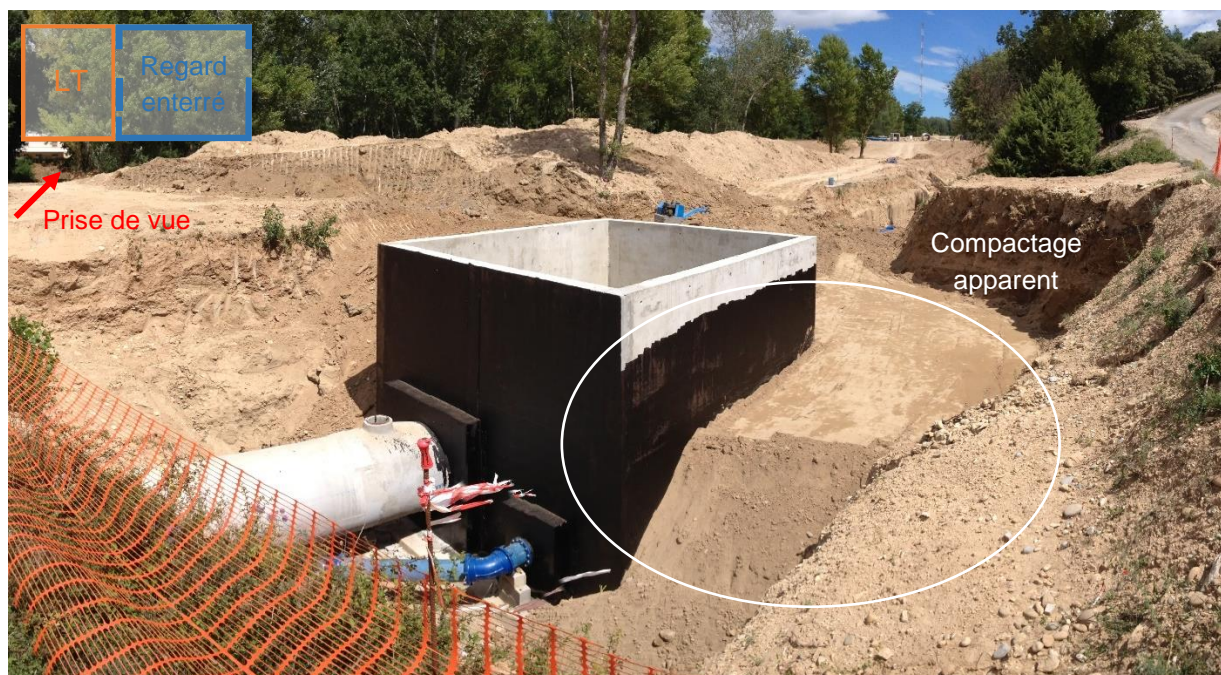
Figure 24 : Compactage apparent des remblais - Photo du 10/07/2014 (Source : CEA)

La photo suivante montre un compactage apparent des remblais autour du regard enterré.

Toutefois, au vu des observations faites sur terrain lors de la visite de site de juin 2023, la bonne réalisation du compactage peut être remise en question. Les flashes et rétentions d'eau superficielles mis en évidence sont probablement le fruit de tassements différentiels dans le sol, suite à un compactage insuffisant des remblais lors de leur mise en œuvre (hypothèses : non respect des épaisseurs de couches compactées, nombre de passes insuffisantes, puissance du matériel et/ou vitesse non adaptées...)

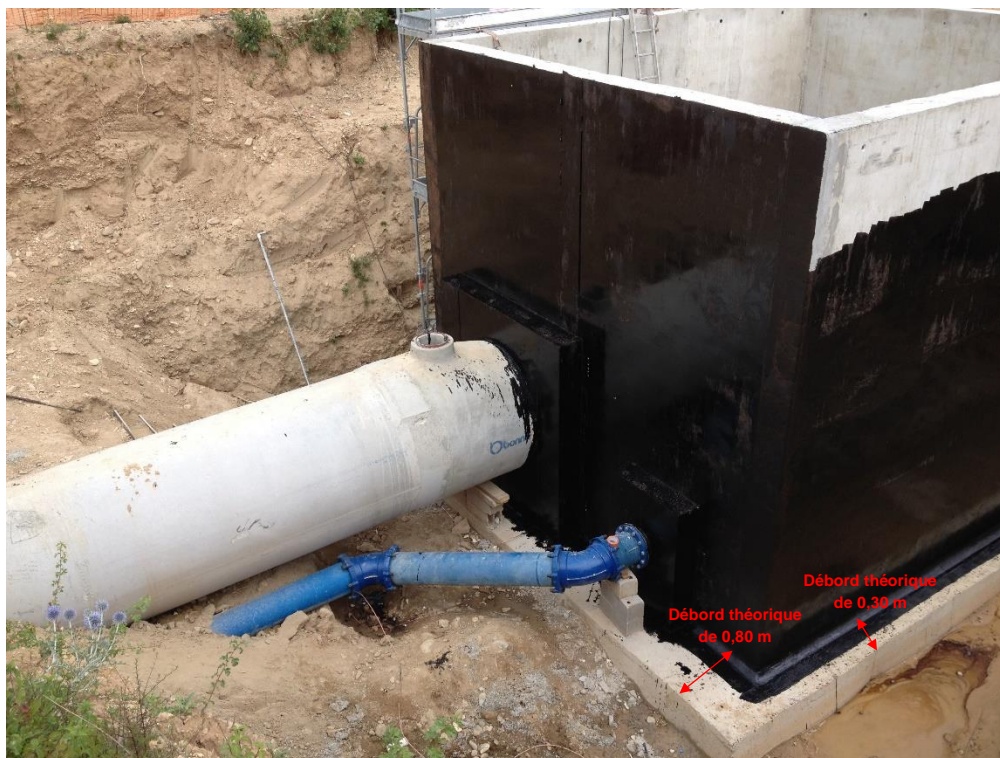
Figure 25 : Débords du radier (Source : CEA)

Nota 3 : Dans le bilan des forces stabilisatrices, nous avons tenu compte des débords théoriques du radier de 0,80 et 0,30 m. Toutefois, au vu de certains clichés, il n'est pas évident que ces surlongueurs et surlargeurs aient été strictement respectées. Si les débords s'avèrent moins importants que prévus, W_{sol} sera plus faible réduisant encore le coefficient de sécurité vis-à-vis du soulèvement UPL.

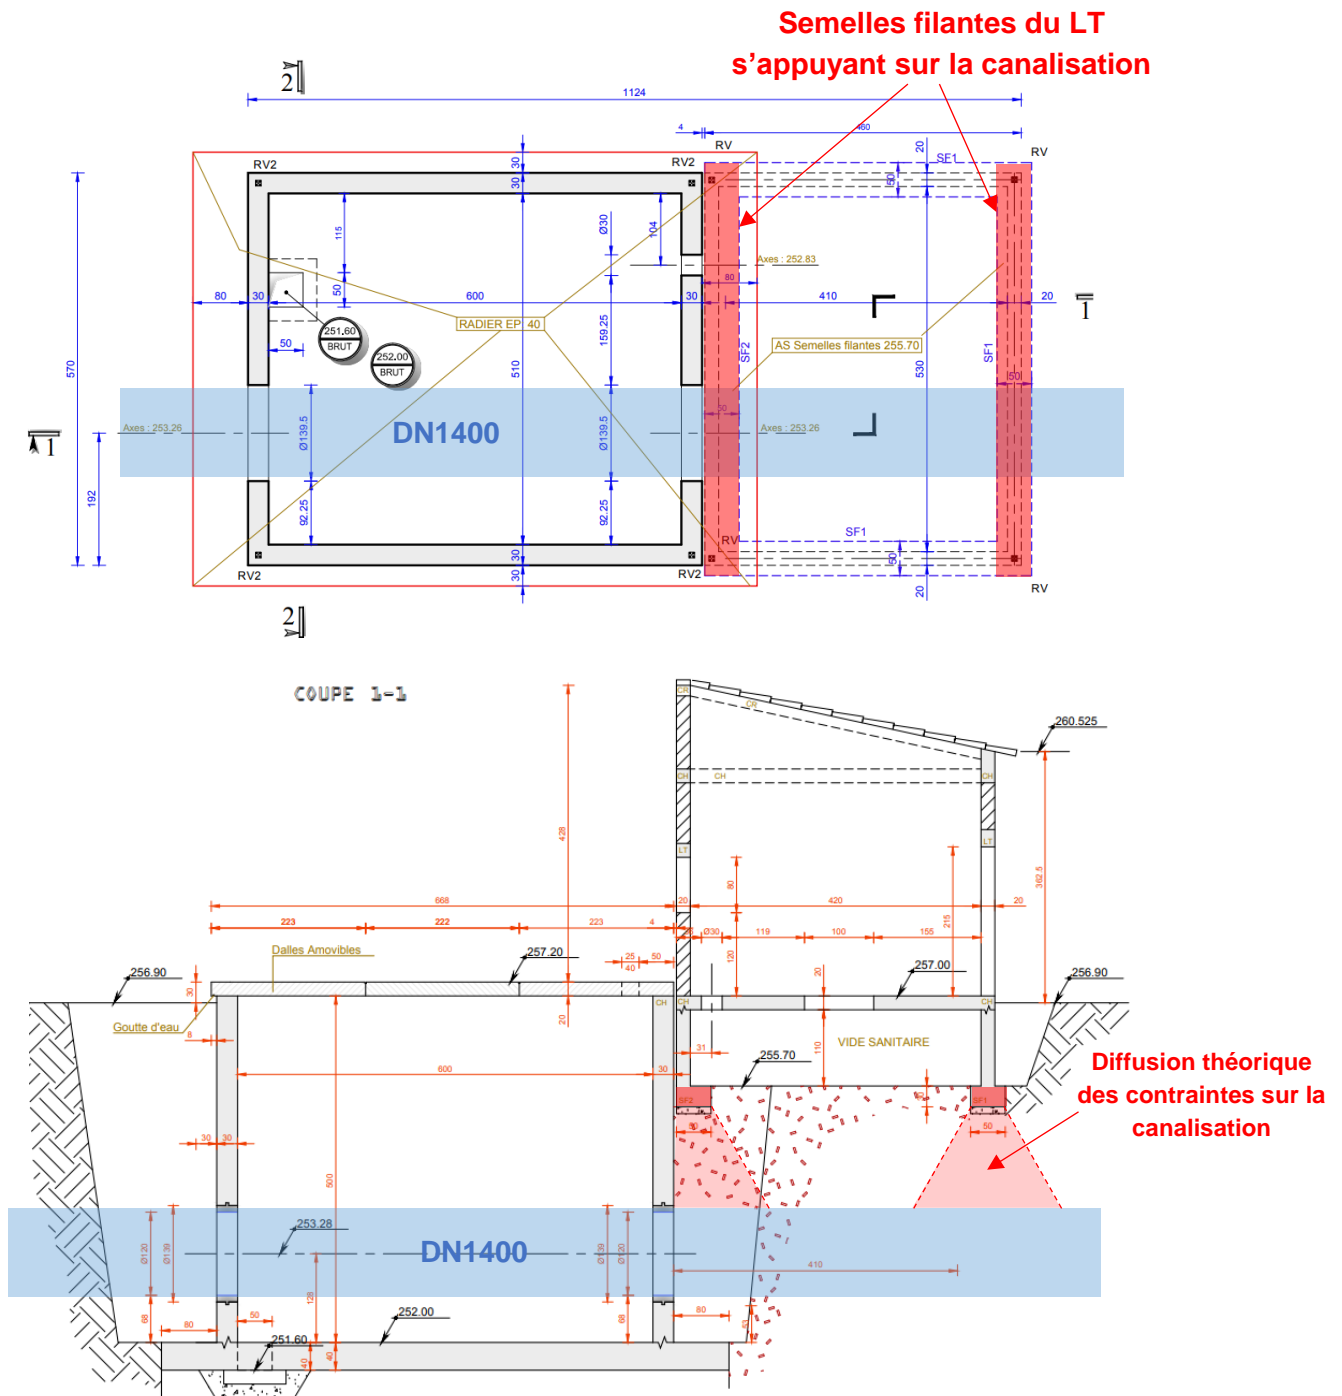
Figure 26 : Diffusion des charges du local technique sur la canalisation

Par ailleurs, le recouvrement entre l'arase supérieure de la canalisation et l'arase inférieure des semelles est de seulement 1,50 m, soit assez peu pour pouvoir avoir une vraie diffusion des contraintes (telle que dessinée sur la Figure 26 : diffusion théorique). De ce fait, la contrainte est sûrement plus concentrée au droit des semelles.

Nous nous étonnons qu'aucun pontage de la canalisation n'ait été anticipé. Les charges ainsi reprises par les fondations du local doivent être transmises de part et d'autre de la canalisation et descendues sous l'arase inférieure de celle-ci.

La canalisation est donc soumise à des charges qui n'ont probablement pas été prises en compte dans les calculs de justification de celle-ci. Cela peut engendrer des désordres structuraux sur la conduite (fissures, cassures...) pouvant être à l'origine de fuites et d'infiltrations dans le regard enterré.

- Par inspection visuelle : pour savoir si elle a déjà subi des désordres structuraux dus au report des charges du local technique sur celle-ci (fissures, cassures, désordres à la jonction entre 2 tronçons...),
- Par contre-calcul : pour savoir si la conduite est suffisamment dimensionnée pour reprendre les charges du local technique.

A la suite de ces diagnostics, des travaux complémentaires pourront s'avérer nécessaires pour pallier les désordres existants ou prévenir les éventuels désordres qui pourraient se produire : reprise en sous-œuvre des fondations du local avec report des charges de part et d'autre de la canalisation et sous l'arase inférieure de celle-ci, réparation des dommages sur la canalisation...
