Rapport de mission de repérage des matériaux et produits contenant de l'amiante avant réalisation de travaux dans un immeuble bâti

Numéro d'offre : **2779030.6**
Numéro de contrat : **C25110983**
Numéro de rapport (n° de tâche) : **T250793356**
Date : **12/06/2025**

Lieu d'intervention :
161 chemin de Lestang
31100 TOULOUSE

Adresse :	161 chemin de Lestang 31100 TOULOUSE	Numéro de Lot :	Non communiqué
Étage :	R+2	Référence Cadastre :	Non communiqué
Bâtiment :	Administration	Date du Permis de Construire :	Non communiquée
Nature du bâtiment :	Bureaux		
Cat. du bâtiment :	Bureaux

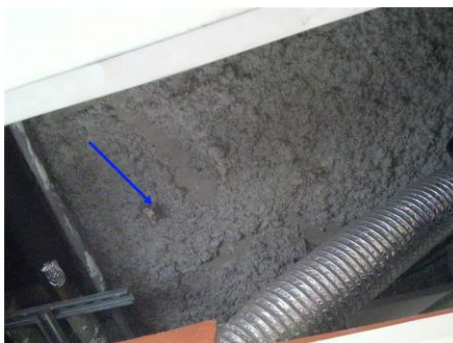
ANNEXE FICHES D'IDENTIFICATION ET DE COTATION
PRELEVEMENT : P001

Nom du client	Numéro de dossier	Partie d'ouvrage
DNSCE - DGDDI	T250793356	R+2 - TH11
Matériau	Date de prélèvement	Nom de l'opérateur
Flocage	05/06/2025	BOUTEILLE Benjamin

Plancher haut - Plafond

Résultat amiante
Absence d'amiante
DESCRIPTION DU PRELEVEMENT :
Objet

Référence Couche	Description visuelle
Fr1	Matériau cotonneux blanc avec poussières

Référence Couche	PV analyse Amiante	Conclusion amiante
Fr1		Fibres d'amiante non détectées

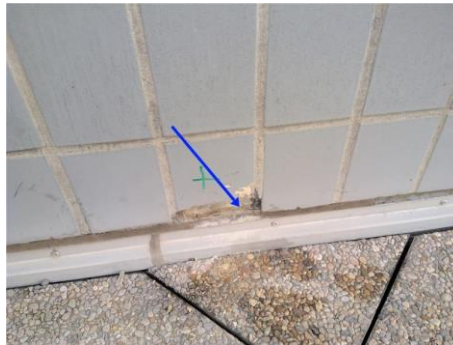
PRELEVEMENT : P002

Nom du client	Numéro de dossier	Partie d'ouvrage
DNSCE - DGDDI	T250793356	Extérieur - façade th12
Matériau	Date de prélèvement	Nom de l'opérateur
Colle - Faïence	05/06/2025	BOUTEILLE Benjamin

Revêtement de murs - Murs

Absence d'amiante

Référence Couche	Description visuelle
Fr1	Colle grise

Référence Couche	PV analyse Amiante	Conclusion amiante
Fr1		Fibres d'amiante non détectées

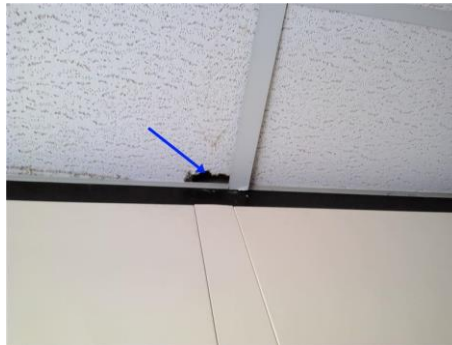
PRELEVEMENT : P003

Nom du client	Numéro de dossier	Partie d'ouvrage
DNSCE - DGDDI	T250793356	R+3 - 3.14
Matériau	Date de prélèvement	Nom de l'opérateur
Plaque de faux-plafond	05/06/2025	BOUTEILLE Benjamin

Plancher haut - Plafond

Absence d'amiante

Référence Couche	Description visuelle
Fr1	Enduit blanc non séparable + matériau fibreux beige non séparable

Référence Couche	PV analyse Amiante	Conclusion amiante
Fr1		Fibres d'amiante non détectées

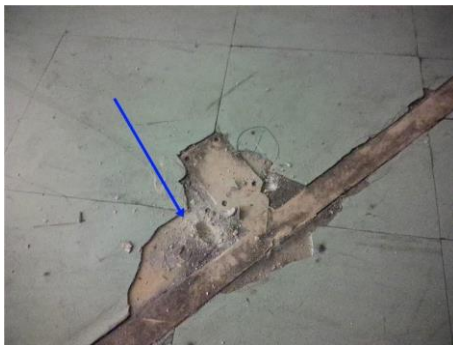
PRELEVEMENT : P004

Nom du client	Numéro de dossier	Partie d'ouvrage
DNSCE - DGDDI	T250793356	RDC - E4
Matériau	Date de prélèvement	Nom de l'opérateur
Dalle de sol et colle	05/06/2025	BOUTEILLE Benjamin

Revêtement de sol - Sol

Absence d'amiante

Référence Couche	Description visuelle
Fr1	Dalle dure cassante verte + colle polymère jaune non séparable + ragréage gris en faible quantité non séparable

Référence Couche	PV analyse Amiante	Conclusion amiante
Fr1		Fibres d'amiante non détectées

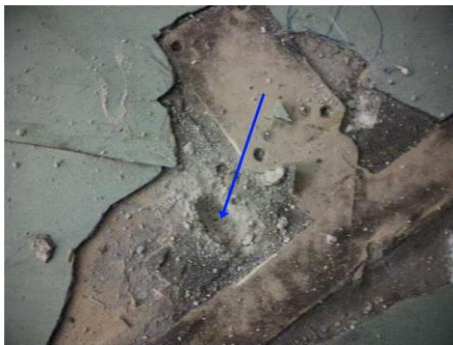
PRELEVEMENT : P005

Nom du client	Numéro de dossier	Partie d'ouvrage
DNSCE - DGDDI	T250793356	RDC - E4
Matériau	Date de prélèvement	Nom de l'opérateur
Ragréage	05/06/2025	BOUTEILLE Benjamin

Revêtement de sol - Sol

Absence d'amiante

Référence Couche	Description visuelle
Fr1	Ragréage gris en vrac hétérogène

Référence Couche	PV analyse Amiante	Conclusion amiante
Fr1		Fibres d'amiante non détectées

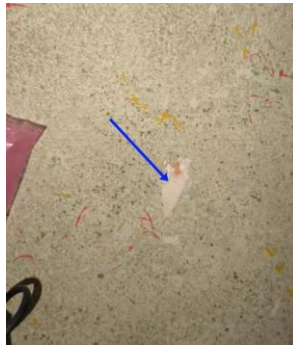
PRELEVEMENT : P006

Nom du client	Numéro de dossier	Partie d'ouvrage
DNSCE - DGDDI	T250793356	RDC - E4
Matériau	Date de prélèvement	Nom de l'opérateur
Enduit Plâtre	05/06/2025	BOUTEILLE Benjamin

Revêtement de murs - Murs

Absence d'amiante

Référence Couche	Description visuelle
Fr1	Enduit plâtreux beige en vrac

Référence Couche	PV analyse Amiante	Conclusion amiante
Fr1		Fibres d'amiante non détectées

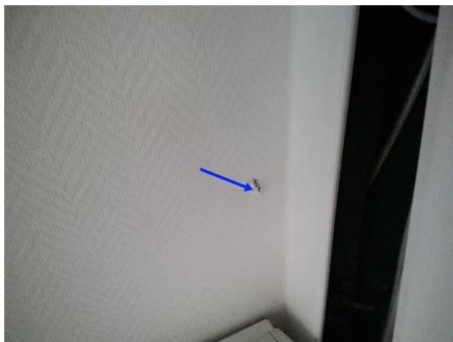
PRELEVEMENT : P007

Nom du client	Numéro de dossier	Partie d'ouvrage
DNSCE - DGDDI	T250793356	RDC - Salle 0.02
Matériau	Date de prélèvement	Nom de l'opérateur
Enduit Plâtre	05/06/2025	BOUTEILLE Benjamin

Revêtement de murs - Murs

Absence d'amiante

Référence Couche	Description visuelle
Fr1	Enduit plâtreux beige en vrac

Référence Couche	PV analyse Amiante	Conclusion amiante
Fr1		Fibres d'amiante non détectées

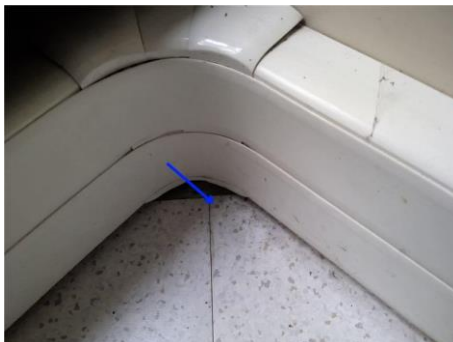
PRELEVEMENT : P008
Emplacement

Nom du client	Numéro de dossier	Partie d'ouvrage
DNSCE - DGDDI	T250793356	RDC - Salle 0.02
Matériau	Date de prélèvement	Nom de l'opérateur
Colle et dalle souple	05/06/2025	BOUTEILLE Benjamin

Revêtement de sol - Sol

Résultat amiante
Absence d'amiante
DESCRIPTION DU PRELEVEMENT :
Objet

Référence Couche	Description visuelle
Fr1	Revêtement souple blanc
Fr2	Colle polymère jaune

Référence Couche	PV analyse Amiante	Conclusion amiante
Fr1		Fibres d'amiante non détectées
Fr2		Fibres d'amiante non détectées
