## Centre Hospitalier Bretagne Atlantique

Vannes - 56

# DIAGNOSTIC CARTOGRAPHIQUE ET PEDOLOGIQUE DE ZONES HUMIDES

Rapport n°R22044.a  
Version du 3 mars 2023

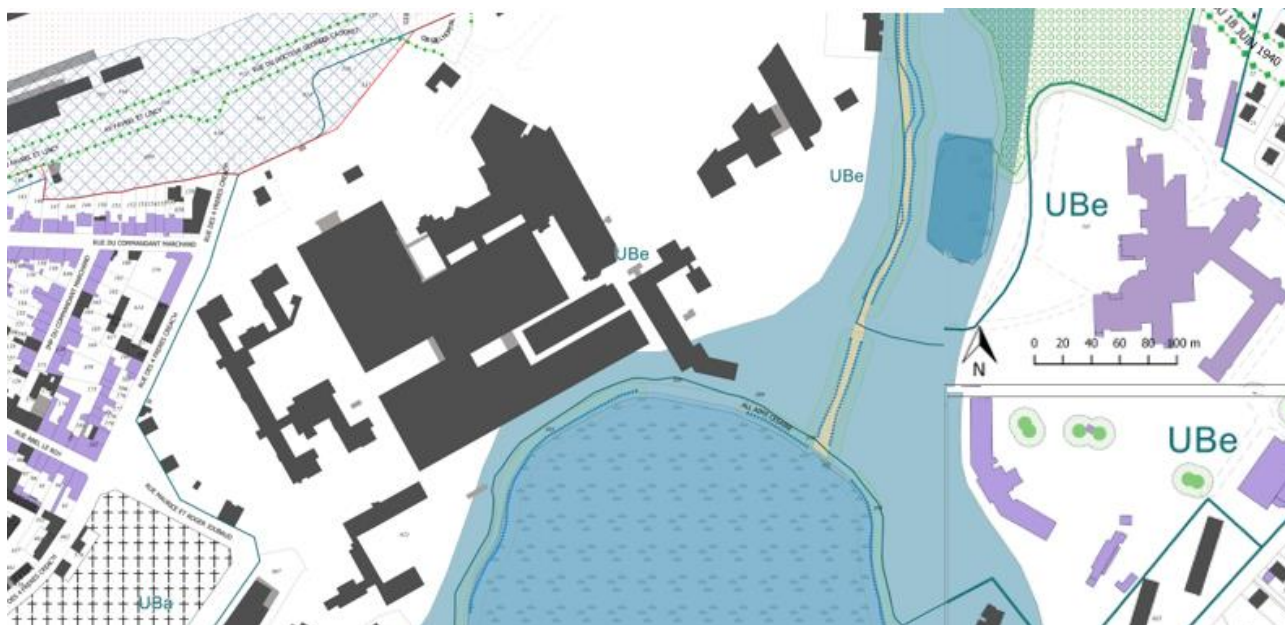
Illustration 3 : Prescriptions du PLU de Vannes

L'inventaire des zones humides réalisé dans le cadre des travaux du Plan Local d'Urbanisme de Vannes n'a identifié aucun terrain humide sur le site d'étude.

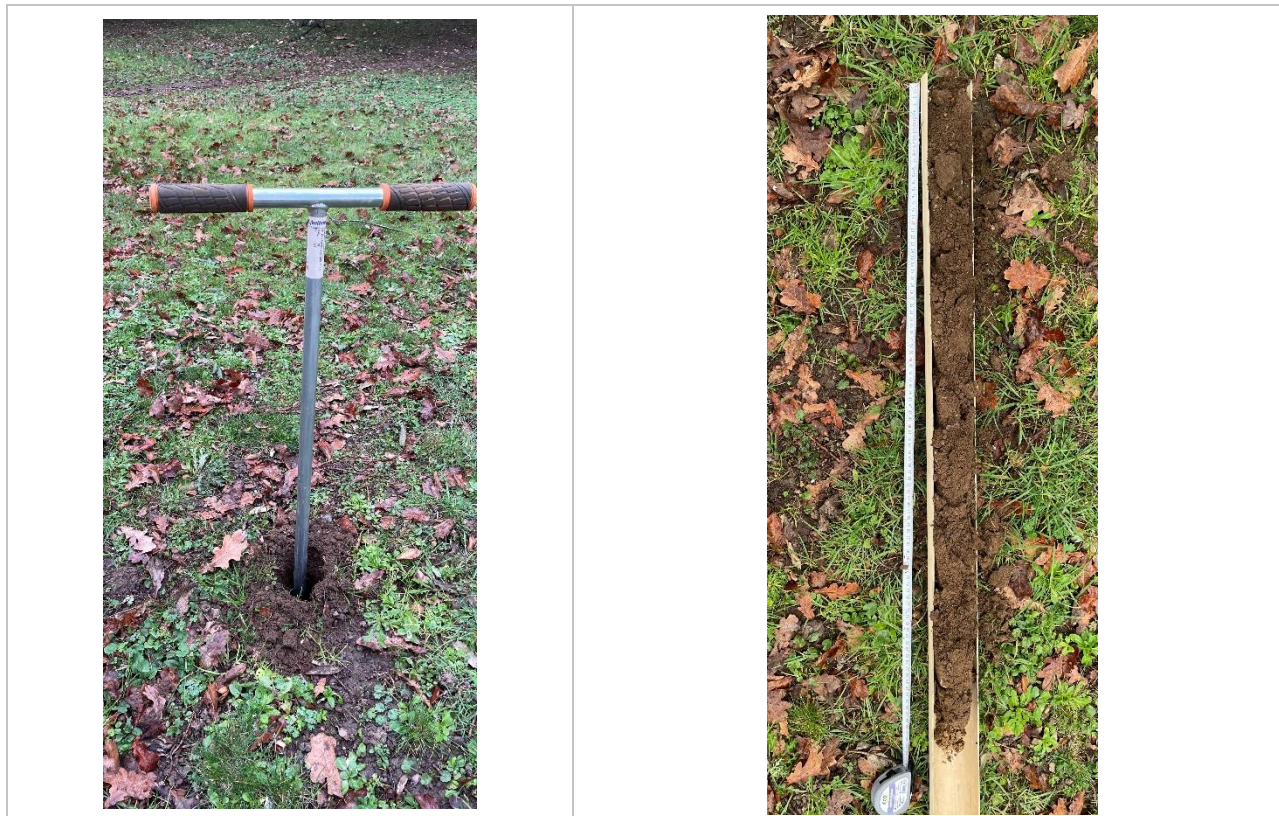
Illustration 9 : Photographies du sondage 1

Profondeur	Description	Type d'horizon	Hydromorphie
0-5 cm	Terre marron foncé. Présence de cailloux, et racines	Sableux	/
5-95 cm	Terre marron foncé. Présence de cailloux, et quelques racines		/
Refus de tarière

Classe d'hydromorphie du GEPPA	la
--------------------------------	----

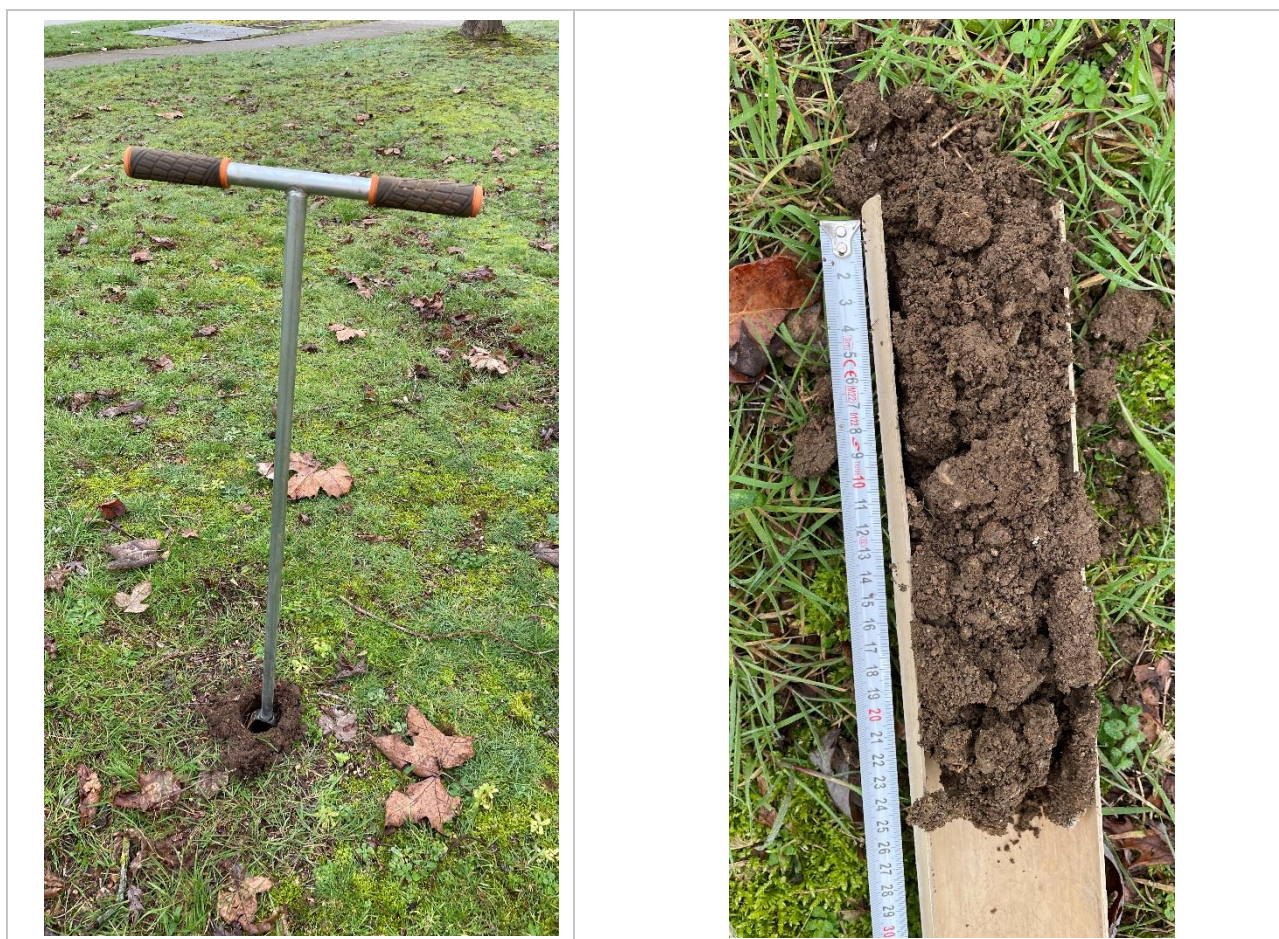
Illustration 10 : Photographies du sondage 2

Coordonnées (degrés décimaux)		Latitude : 47.66364 °	Longitude : -2.74189°
Profondeur	Description	Type d'horizon	Hydromorphie
0-5 cm	Terre marron foncé. Présence de cailloux orange et des racines.	Sableux	/
5-23 cm	Terre marron foncé. Présence de quelques cailloux et ardoise.		/
Refus de tarière

Classe d'hydromorphie du GEPPA	Ia
--------------------------------	----

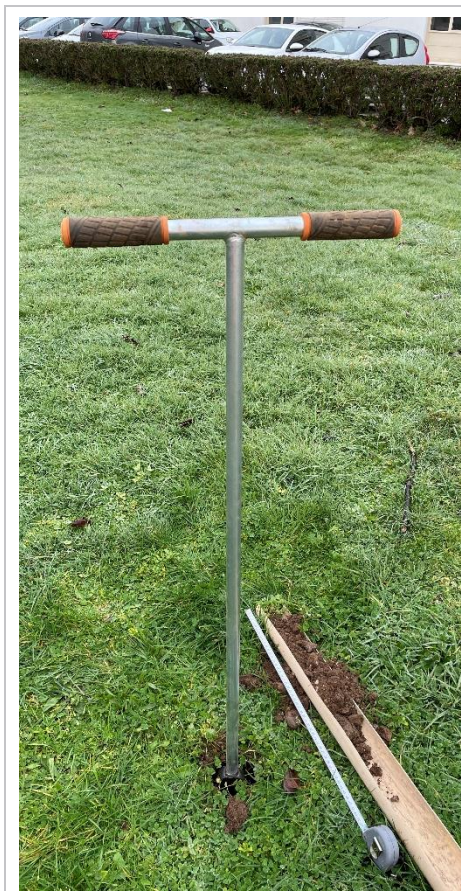
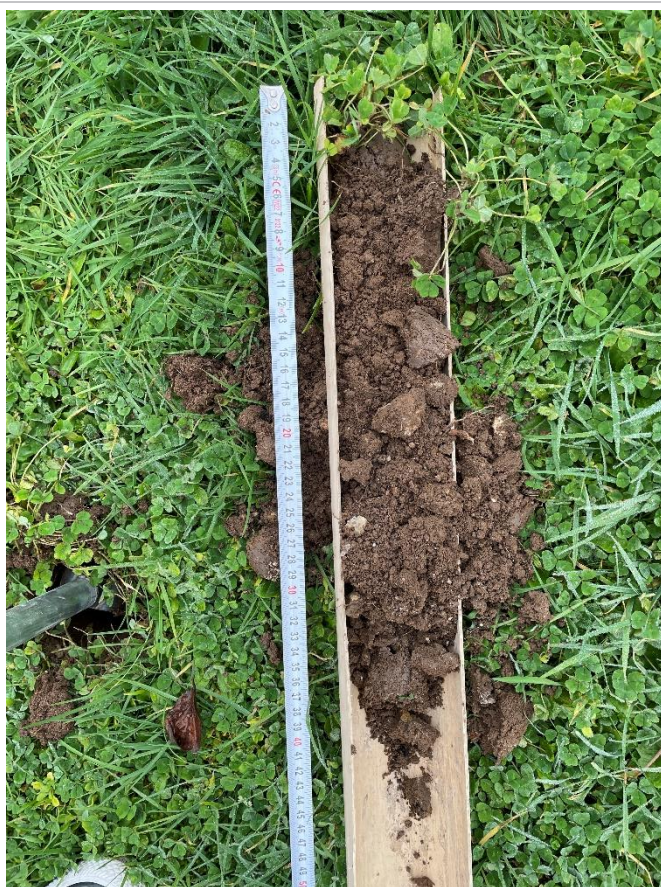
Illustration 11 : Photographies du sondage 3

Profondeur	Description	Type d'horizon	Hydromorphie
0-5 cm	Terre marron foncé. Présence de petits cailloux et de racines. Trèfles en surface.	Sableux	/
5-37 cm	Terre de couleur brun foncé.		/
Refus de tarière

Classe d'hydromorphie du GEPPA	la
--------------------------------	----

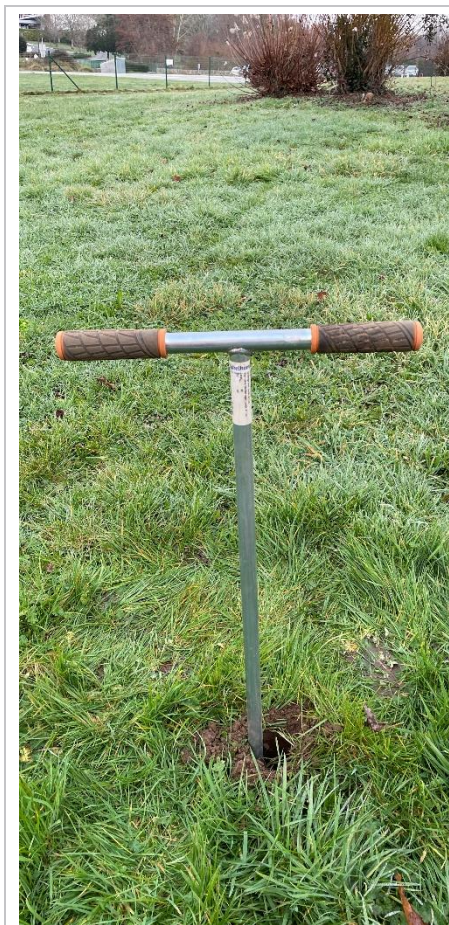
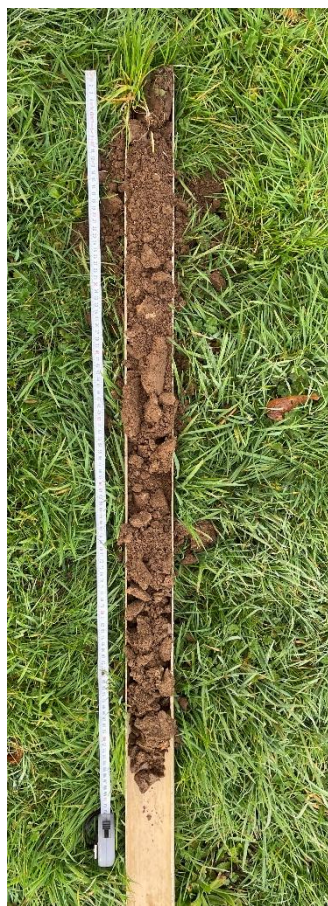
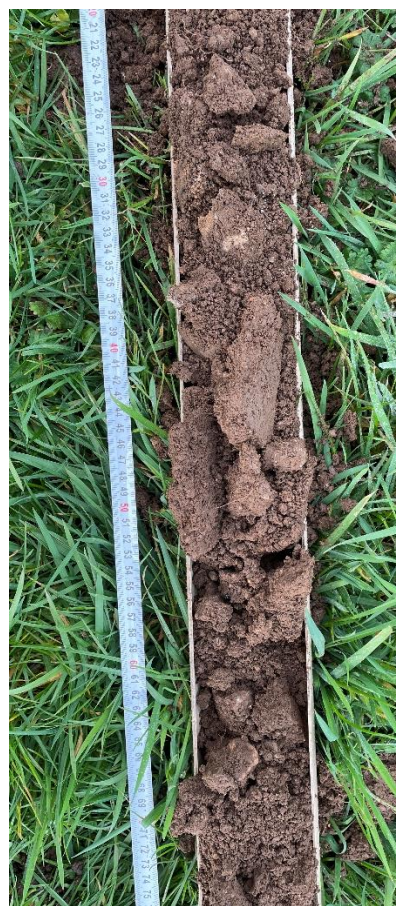
Illustration 12 : Photographies du sondage 4

Profondeur	Description	Type d'horizon	Hydromorphie
0-9 cm	Terre marron foncé. Présence de matière organique, racines et de petits cailloux.	Sableux	/
9-107 cm	Moins de racines en profondeur et présence de petits cailloux.		/

Classe d'hydromorphie du GEPPA	la
--------------------------------	----

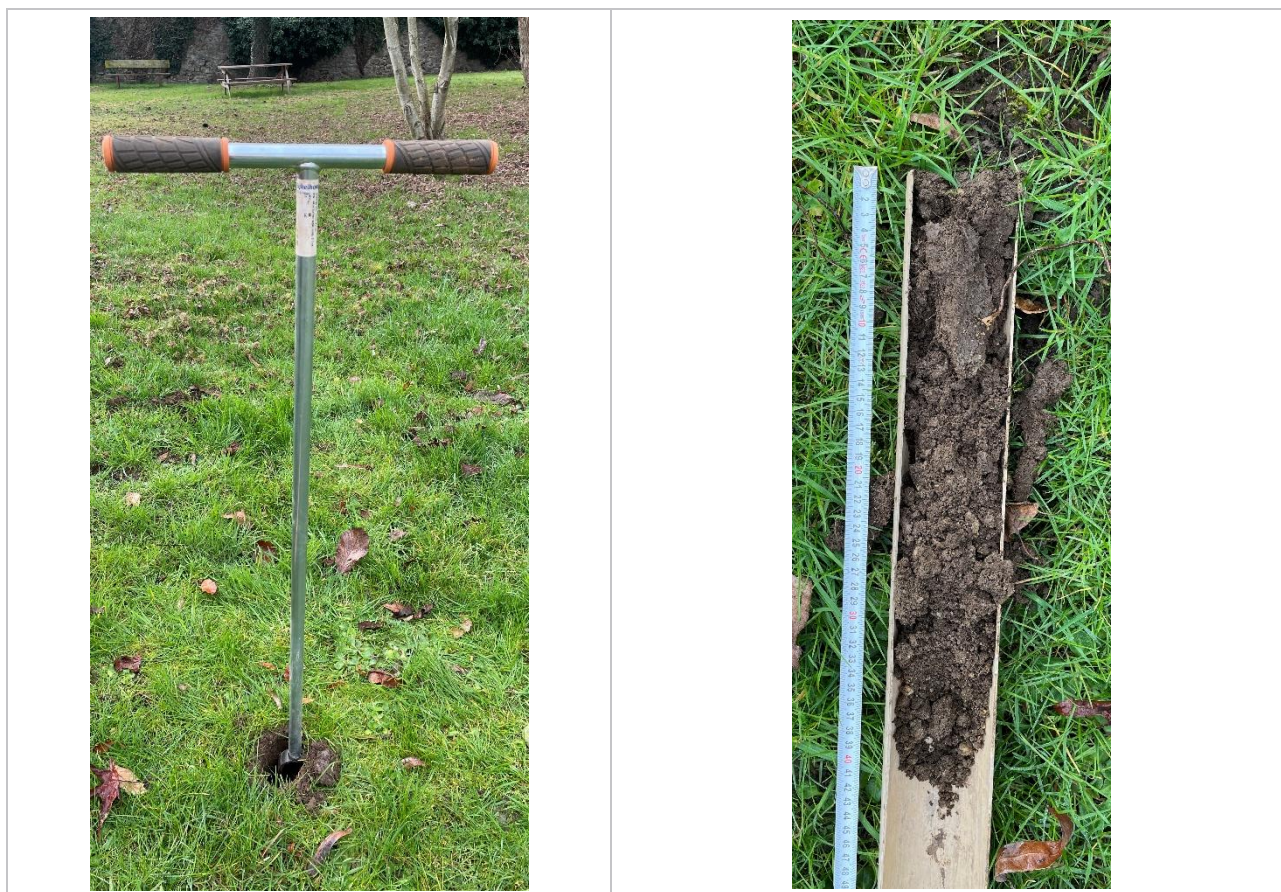
Illustration 13 : Photographies du sondage 5

Profondeur	Description	Type d'horizon	Hydromorphie
0-5 cm	Terre marron foncé. Présence de cailloux et des racines.	Sableux	/
5-35 cm	Terre marron foncé. Présence de petits cailloux, quelques racines fines.		/
Refus de tarière

Classe d'hydromorphie du GEPPA	la
--------------------------------	----

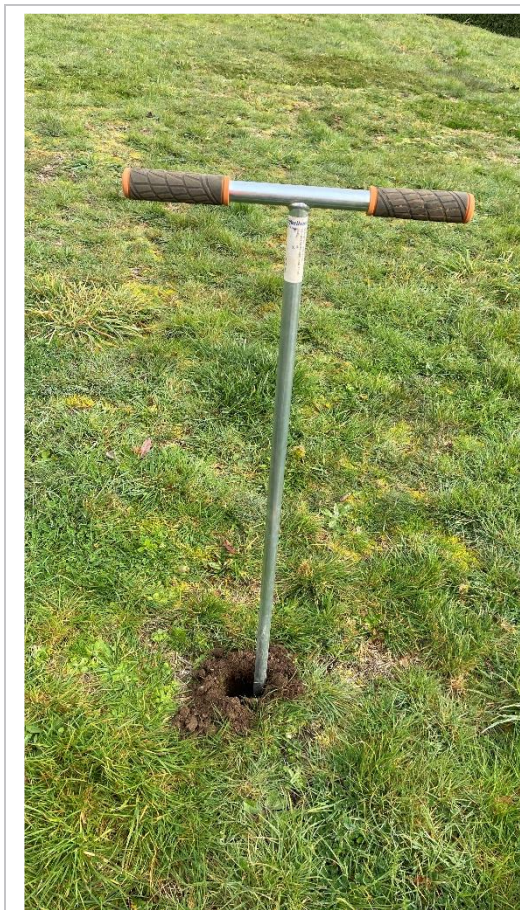
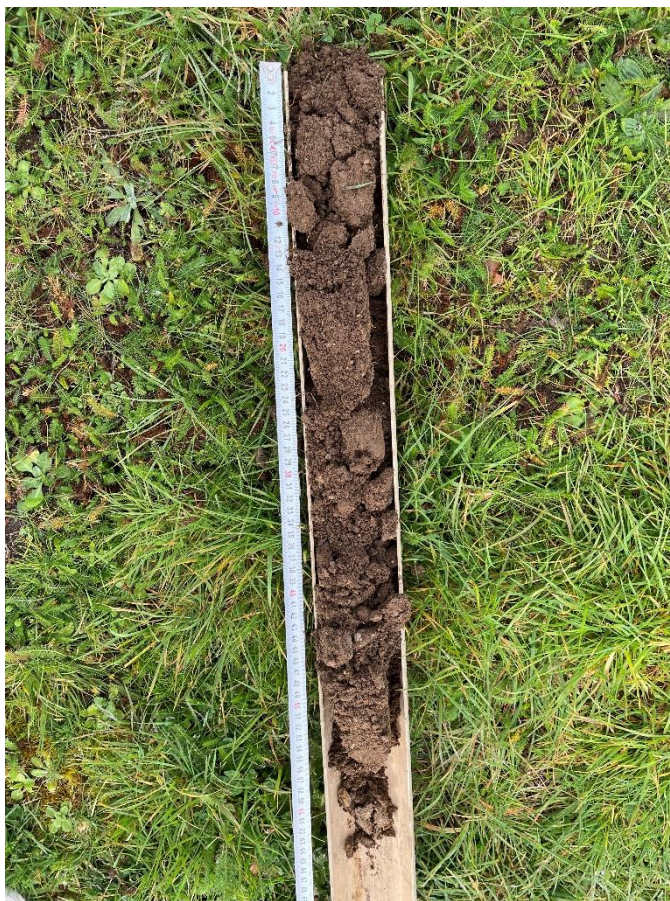
Illustration 14 : Photographies du sondage 6

Coordonnées (degrés décimaux)		Latitude : 47.66291°	Longitude : -2.74813°
Profondeur	Description	Type d'horizon	Hydromorphie
0-5 cm	Terre marron foncé. Présence de racines.	Sableux	/
5-55 cm	Terre marron foncé. Présence de petits cailloux et quelques racines		/
Refus de tarière

Classe d'hydromorphie du GEPPA	la
--------------------------------	----

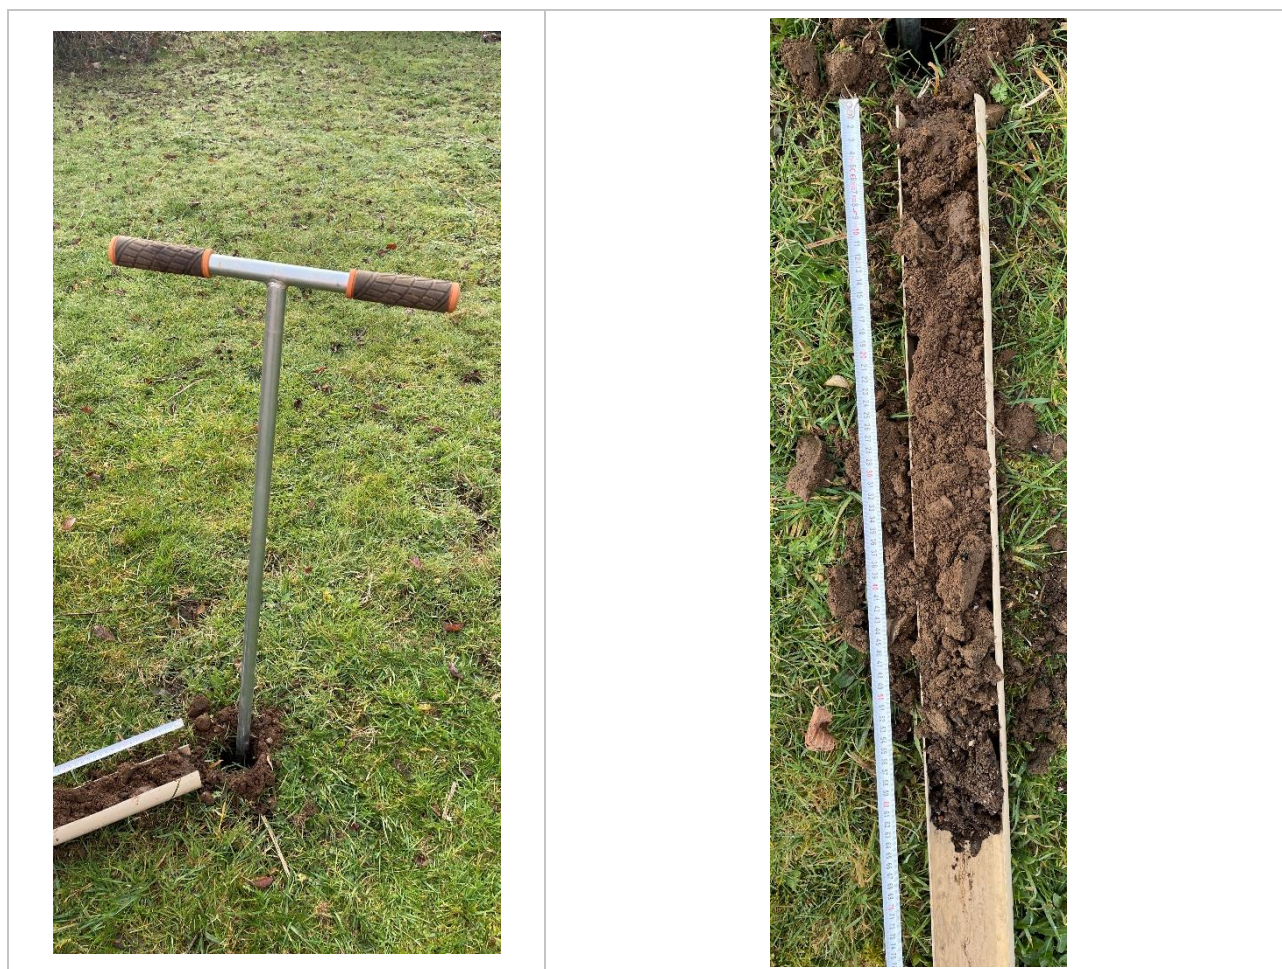
Illustration 15 : Photographies du sondage 7

Profondeur	Description	Type d'horizon	Hydromorphie
0-5 cm	Terre marron foncé. Présence de petits cailloux et racines fines.	Sableux	/
5-50 cm	Terre marron foncé. Présence de petits cailloux, quelques racines fines.		/
50-63 cm	Terre marron très foncé, très caillouteuse (verre cassé).		/
Refus de tarière

Classe d'hydromorphie du GEPPA	la
--------------------------------	----

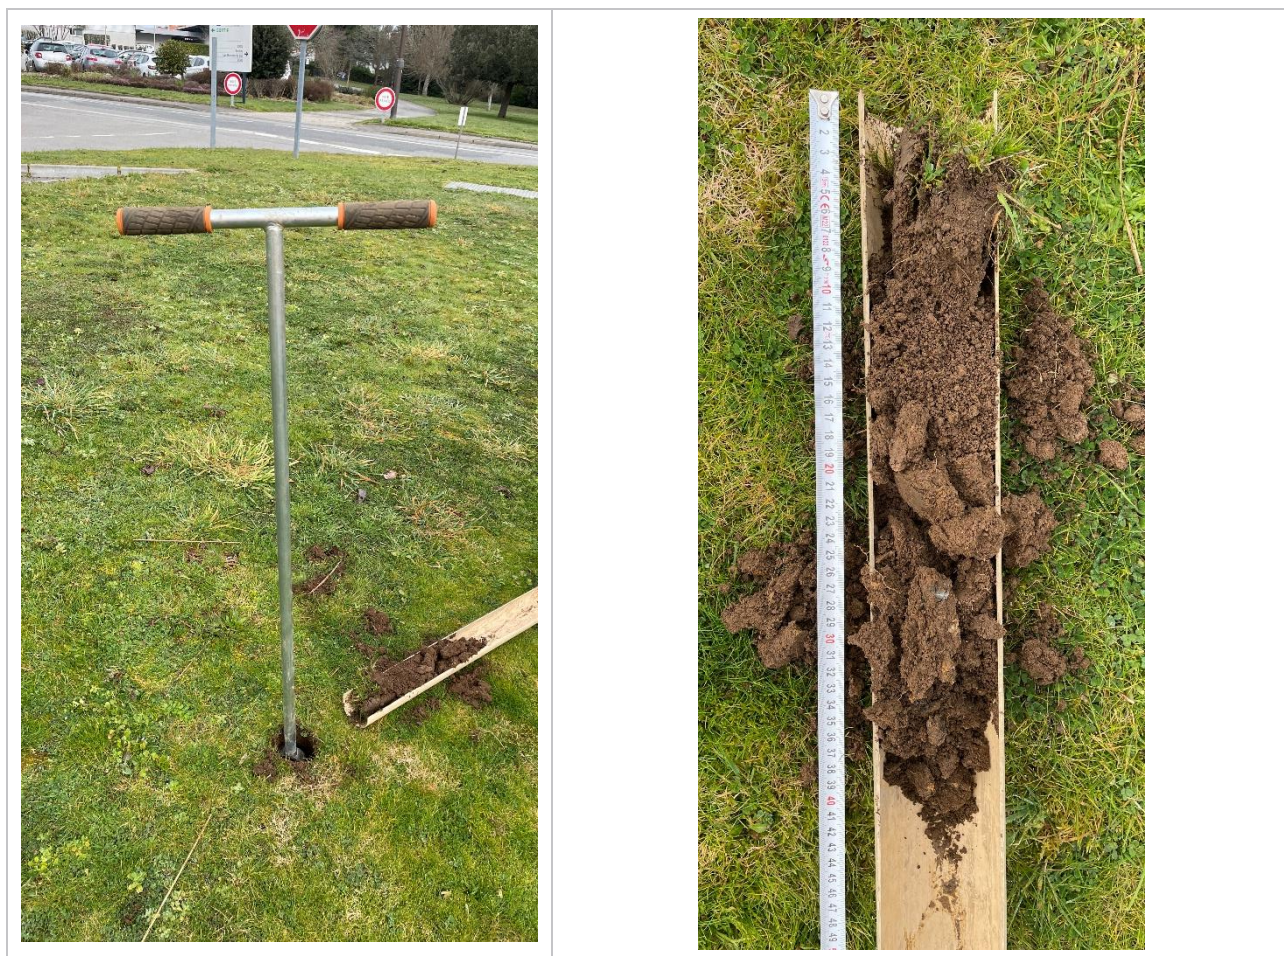
Illustration 16 : Photographies du sondage 8

Profondeur	Description	Type d'horizon	Hydromorphie
0-10 cm	Terre brun foncé avec matières organique (dont racines).	Sableux	/
10-36 cm	Terre brun foncé avec des cailloux.		/
Refus de tarière			/

Classe d'hydromorphie du GEPPA	la
--------------------------------	----

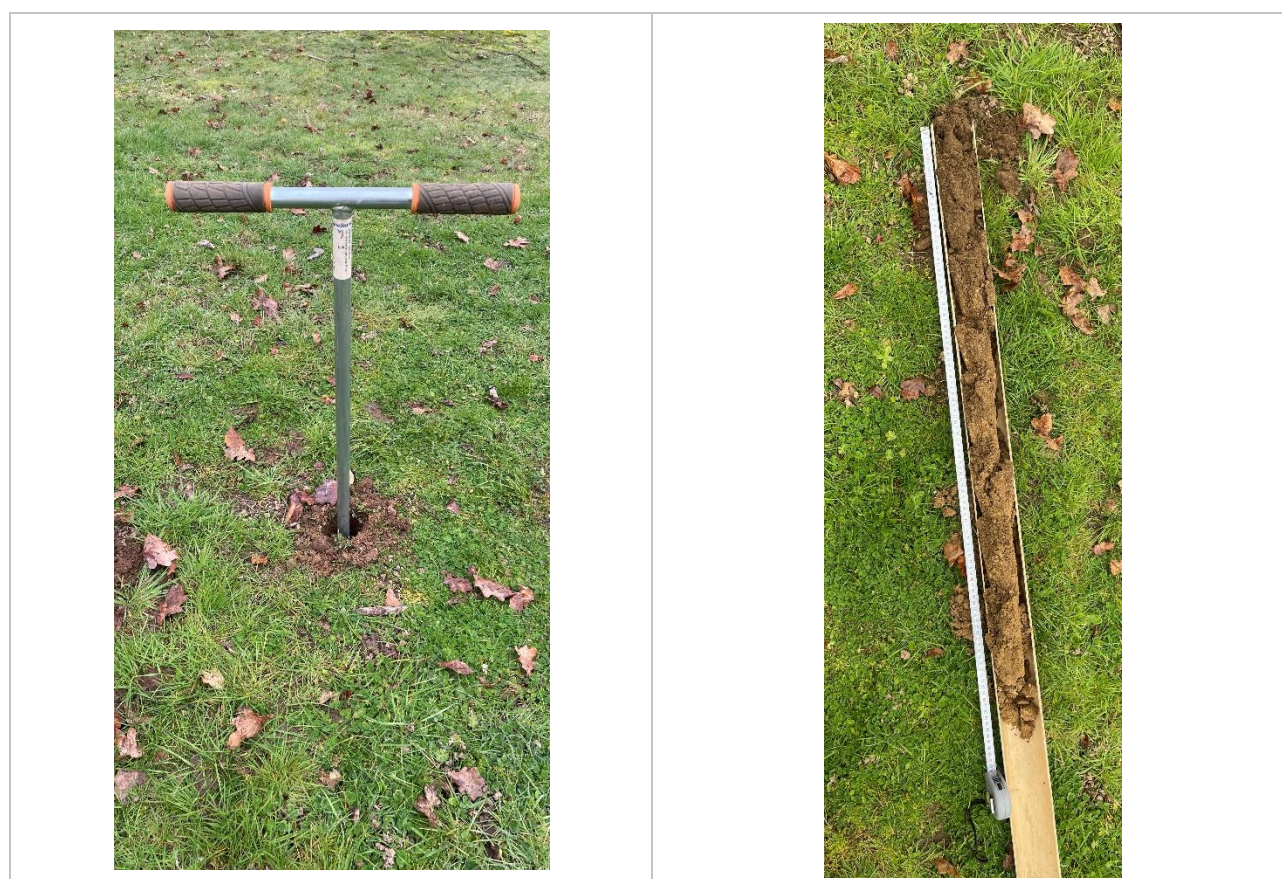
Illustration 17 : Photographies du sondage 9

Profondeur	Description	Type d'horizon	Hydromorphie
0-5 cm	Terre brun foncé, matière organique (racines), petits cailloux.	Sableux	/
5-30 cm	Terre un peu plus claire avec des cailloux.		/
30-100 cm	Terre très sableuse plus clair (ocre), cailloux.		/

Classe d'hydromorphie du GEPPA	la
--------------------------------	----

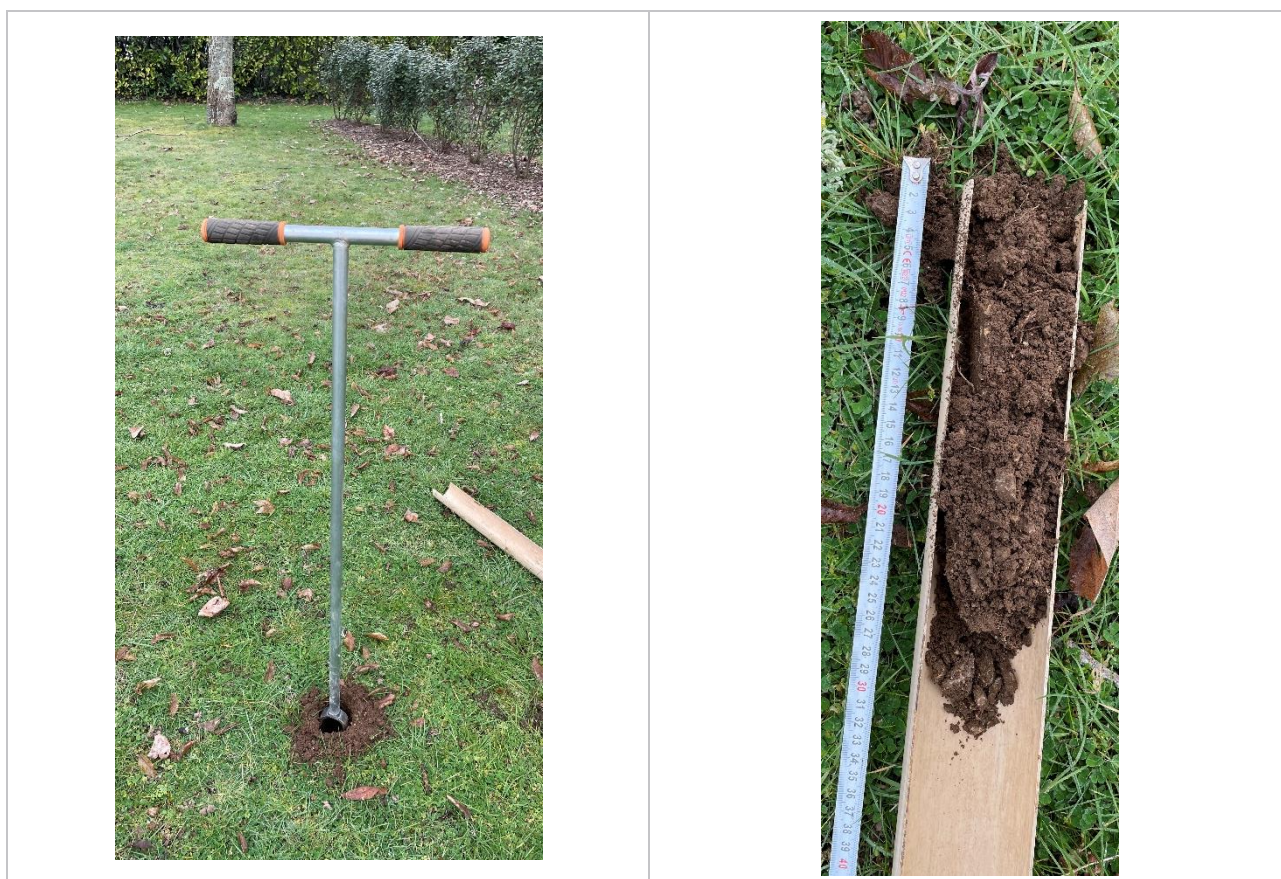
Illustration 18 : Photographies du sondage 10

Profondeur	Description	Type d'horizon	Hydromorphie
0-5 cm	Terre brun foncé. Présence de racines et petits cailloux.	Sableux	/
5-25 cm	Terre brun foncé. Présence de racines et de cailloux un peu plus gros.		/
Refus de tarière

Classe d'hydromorphie du GEPPA	la
--------------------------------	----

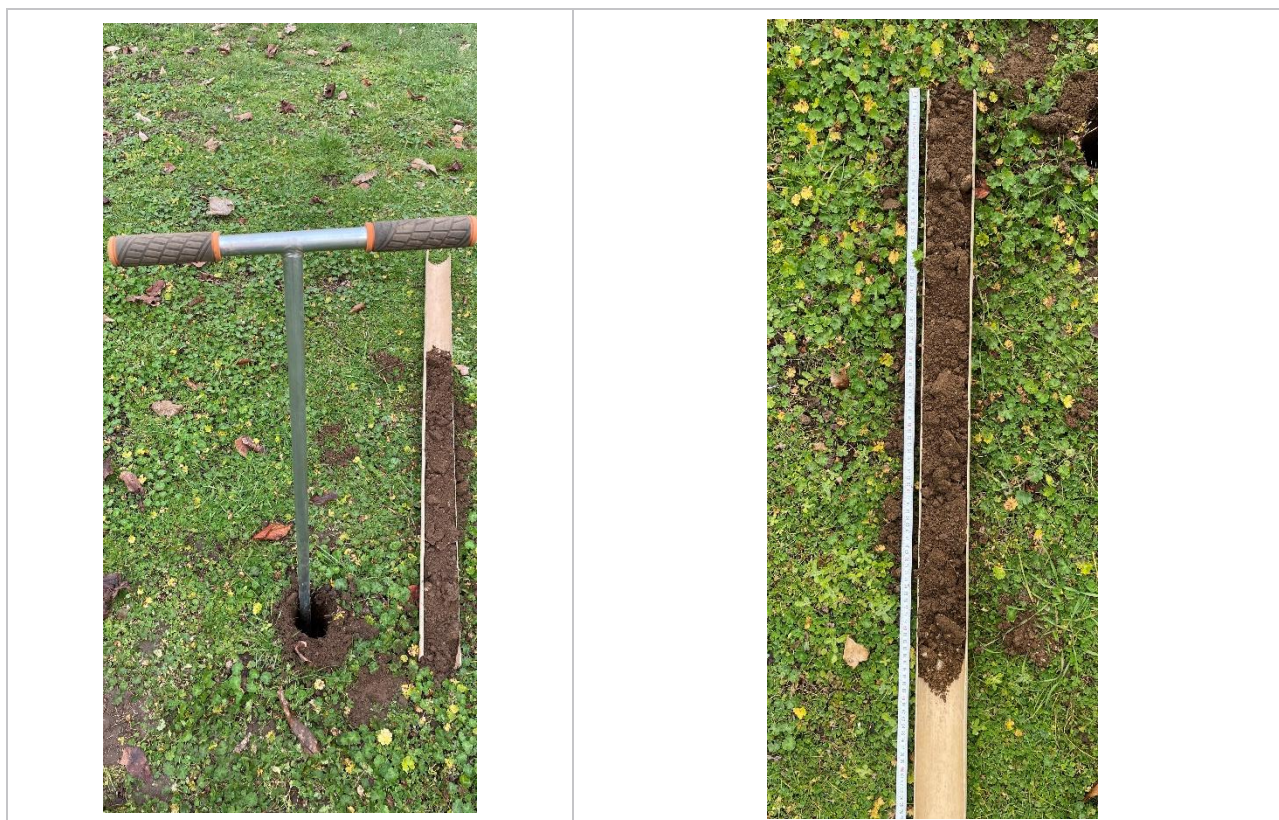
Illustration 19 : Photographies du sondage 11

Coordonnées (degrés décimaux)		Latitude : 47.66528°	Longitude : - 2.74498°
Profondeur	Description	Type d'horizon	Hydromorphie
0-5 cm	Terre brun foncé. Présence de racines et petits cailloux.	Sableux	/
5-85 cm	Terre brun foncé. Présence de racines et de cailloux un peu plus gros.		/
Refus de tarière

Classe d'hydromorphie du GEPPA	la
--------------------------------	----

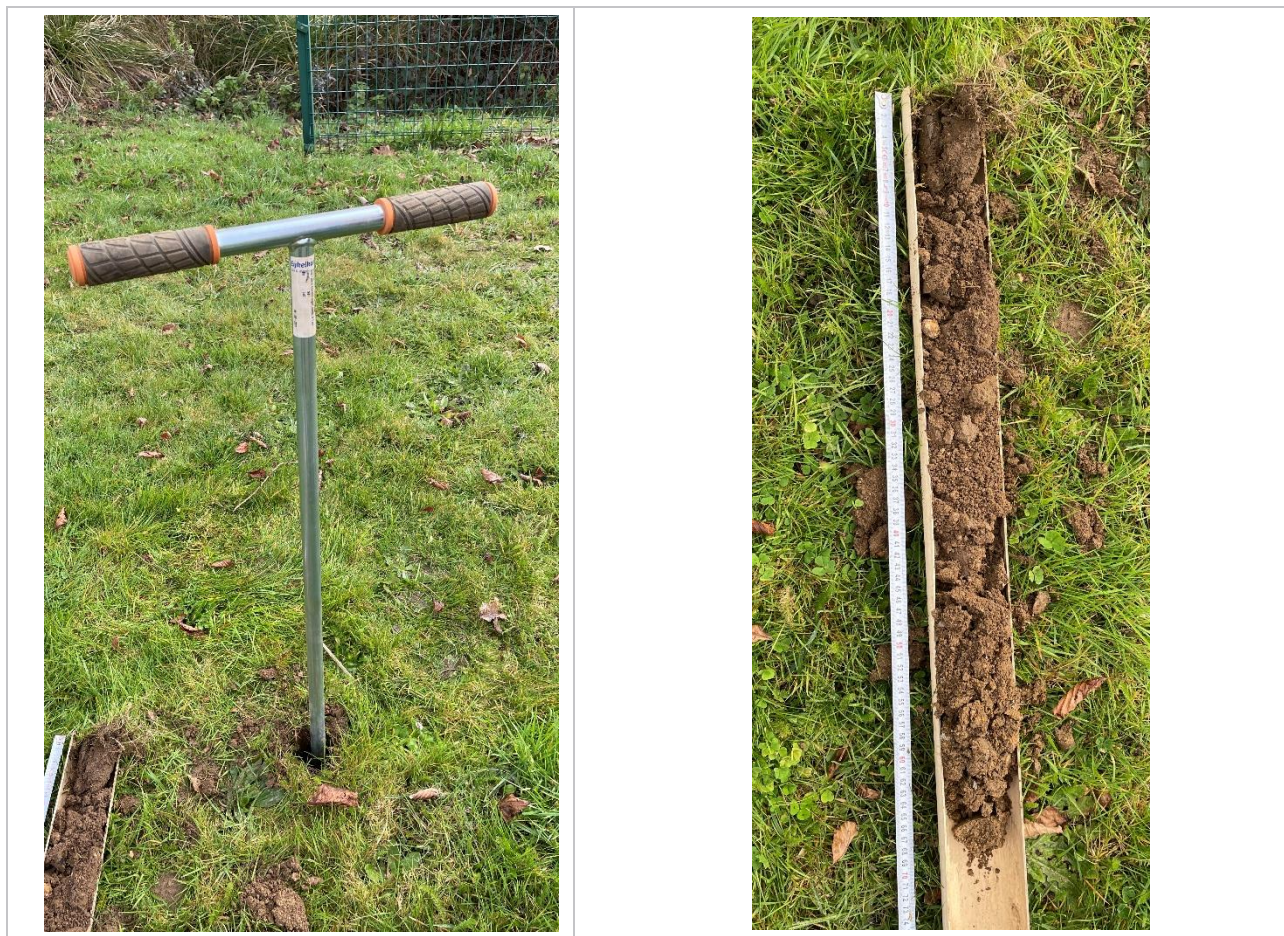
Illustration 20 : Photographies du sondage 12

Profondeur	Description	Type d'horizon	Hydromorphie
0-8 cm	Terre marron foncé. Présence de matière organique (dont racines).	Sableux	/
8-66 cm	Terre marron foncé. Présence de petits cailloux blancs et rouges.		/
Refus de tarière

Classe d'hydromorphie du GEPPA	Ia
--------------------------------	----

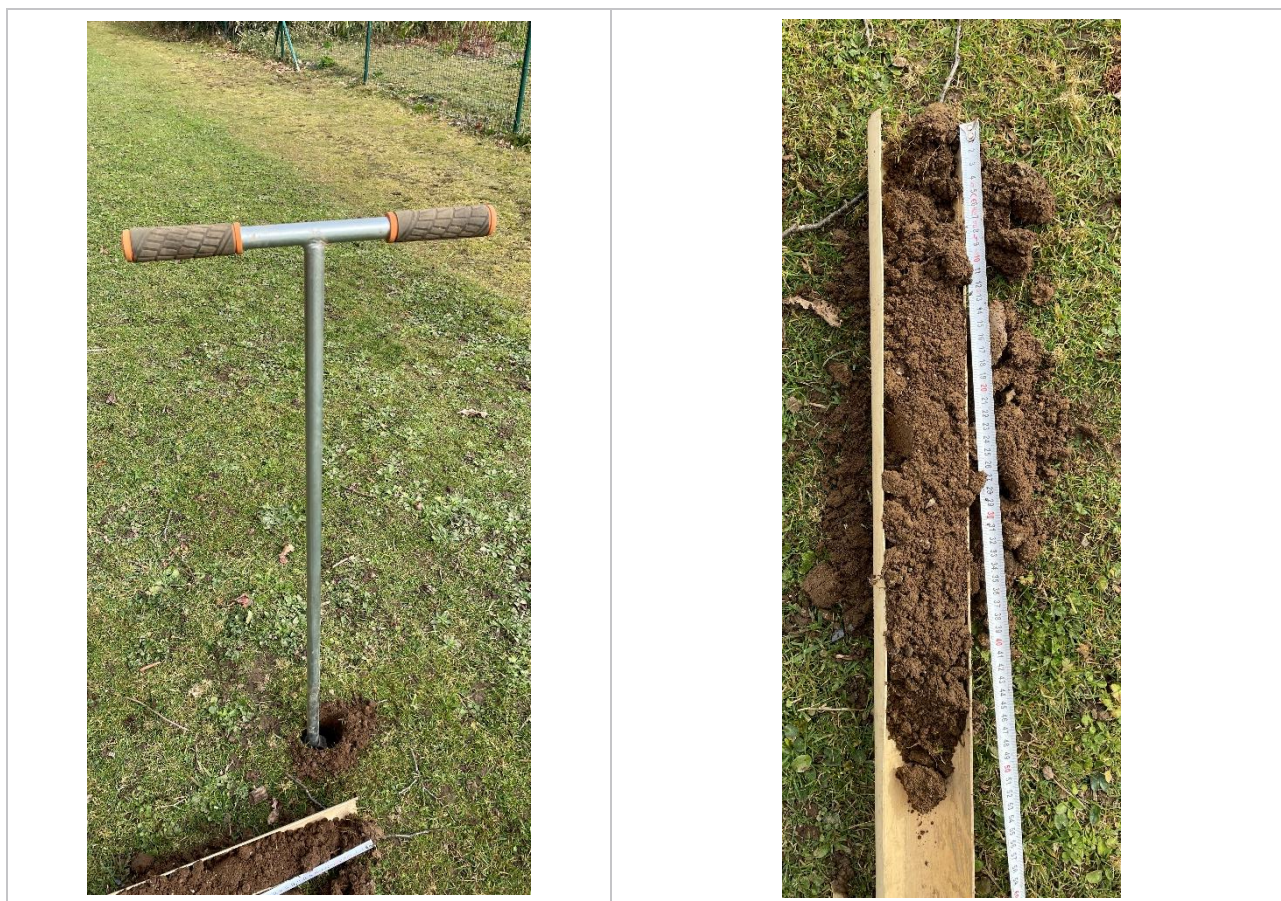
Illustration 21 : Photographies du sondage 13

Profondeur	Description	Type d'horizon	Hydromorphie
0-5 cm	Terre marron foncé. Présence de matière organique en surface et de cailloux.	Sableux	/
5-45 cm	Terre de couleur brun foncé plus intense avec la profondeur.		/
Refus de tarière

Classe d'hydromorphie du GEPPA	la
--------------------------------	----

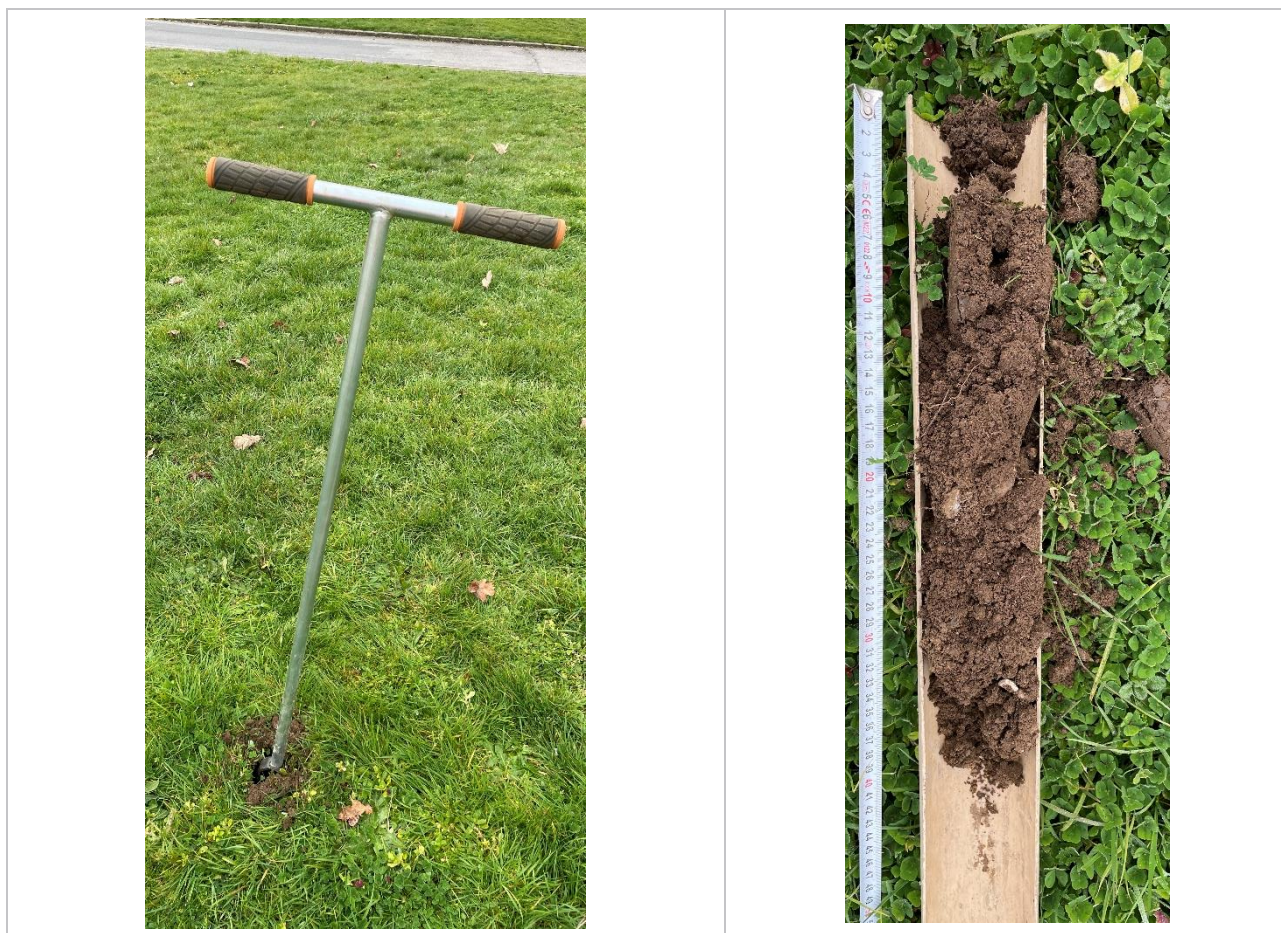
Illustration 22 : Photographies du sondage 14

Profondeur	Description	Type d'horizon	Hydromorphie
0-5 cm	Terre marron foncé. Présence de matière organique, racines et de petits cailloux.	Sableux	/
5-35 cm	Terre marron foncé. Présence de petits cailloux.		/
Refus de tarière

Classe d'hydromorphie du GEPPA	Ia
--------------------------------	----

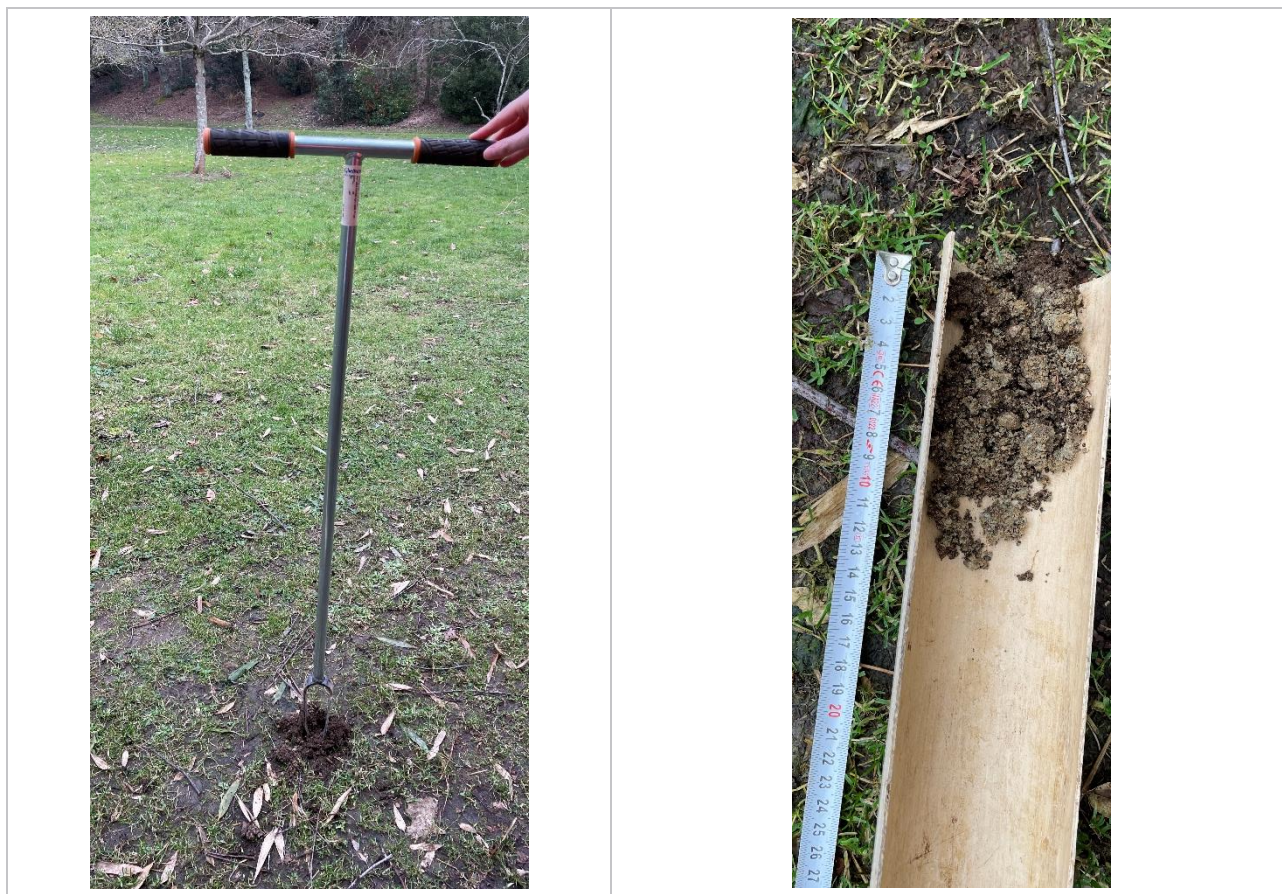
Illustration 23 : Photographies du sondage 15

Profondeur	Description	Type d'horizon	Hydromorphie
0-5 cm	Terre marron foncé avec des cailloux	Sableux	/
Refus de tarière

Classe d'hydromorphie du GEPPA	la
--------------------------------	----

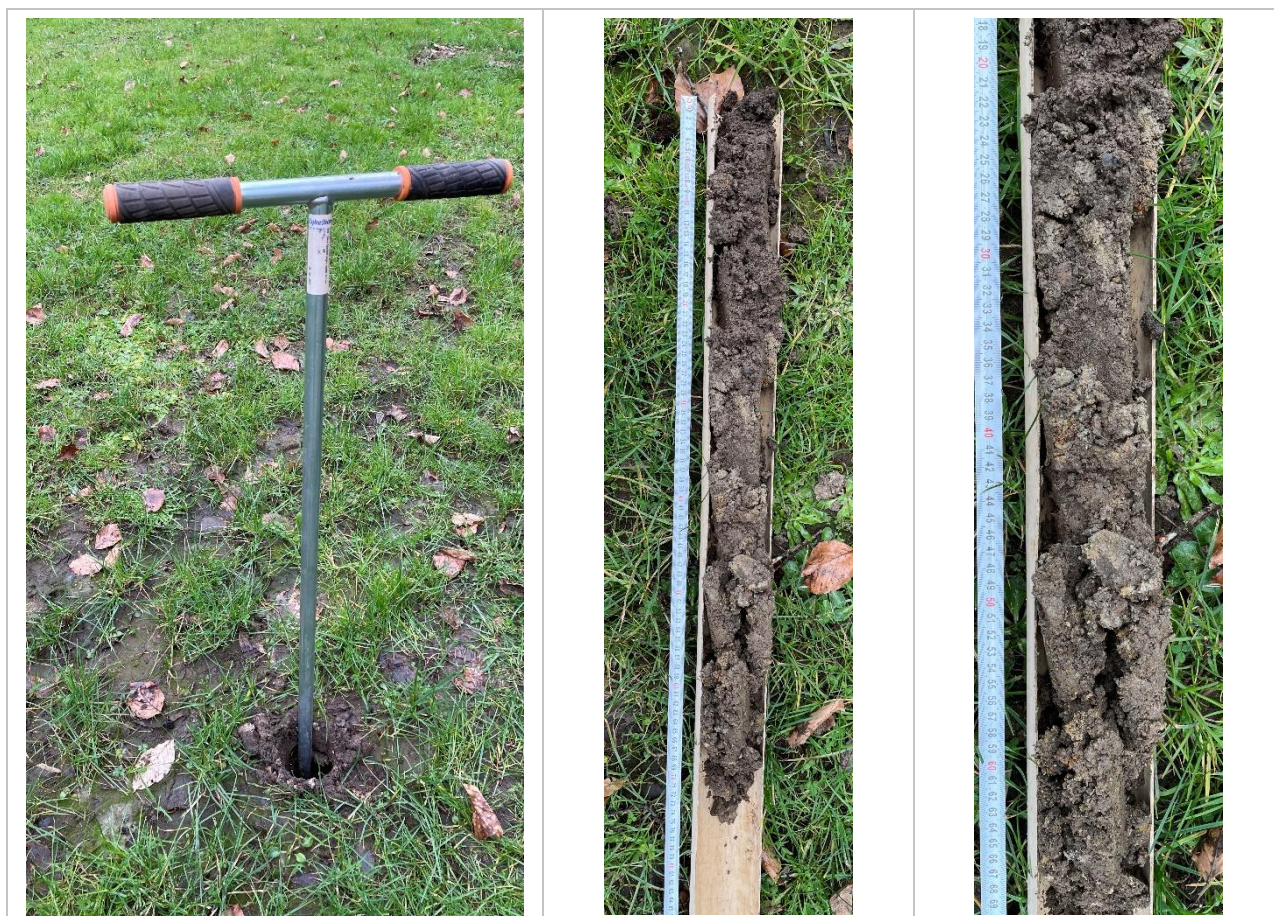
Illustration 24 : Photographies du sondage 16

Coordonnées (degrés décimaux)		Latitude : 47.66583°	Longitude : -2.74442°
Profondeur	Description	Type d'horizon	Hydromorphie
0-5 cm	Terre marron foncé. Présence de cailloux et racines.	Sablo-limoneux	/
5-30 cm	Terre marron foncé. Présence de petits cailloux et quelques racines.		/
30-70 cm	Terre marron foncé avec du gris, des cailloux oranges, bois/racine (matière organique).		/
Refus de tarière

Classe d'hydromorphie du GEPPA	la
--------------------------------	----

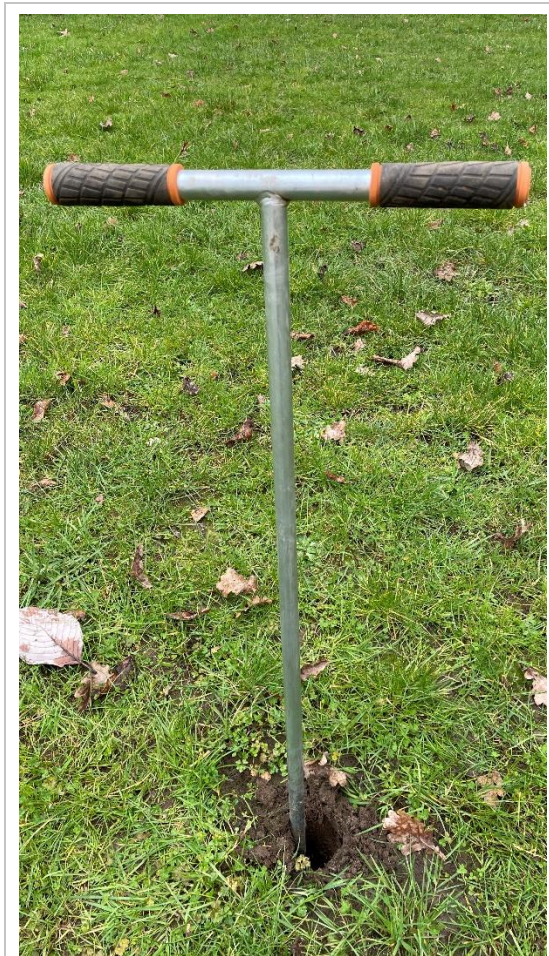
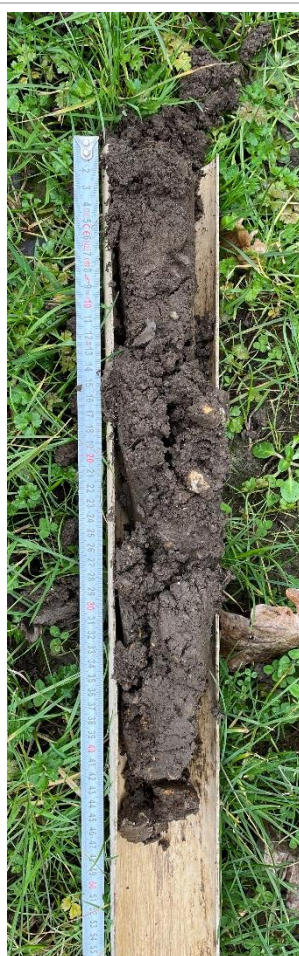
Illustration 25 : Photographies du sondage 17

Profondeur	Description	Type d'horizon	Hydromorphie
0-5 cm	Terre marron très foncé. Présence de petits cailloux et racines foncées.	Sablo-limoneux	/
5-40 cm	Terre marron très foncé. Présence de petits cailloux, quelques racines.		/
Refus de tarière

Classe d'hydromorphie du GEPPA	Ia
--------------------------------	----

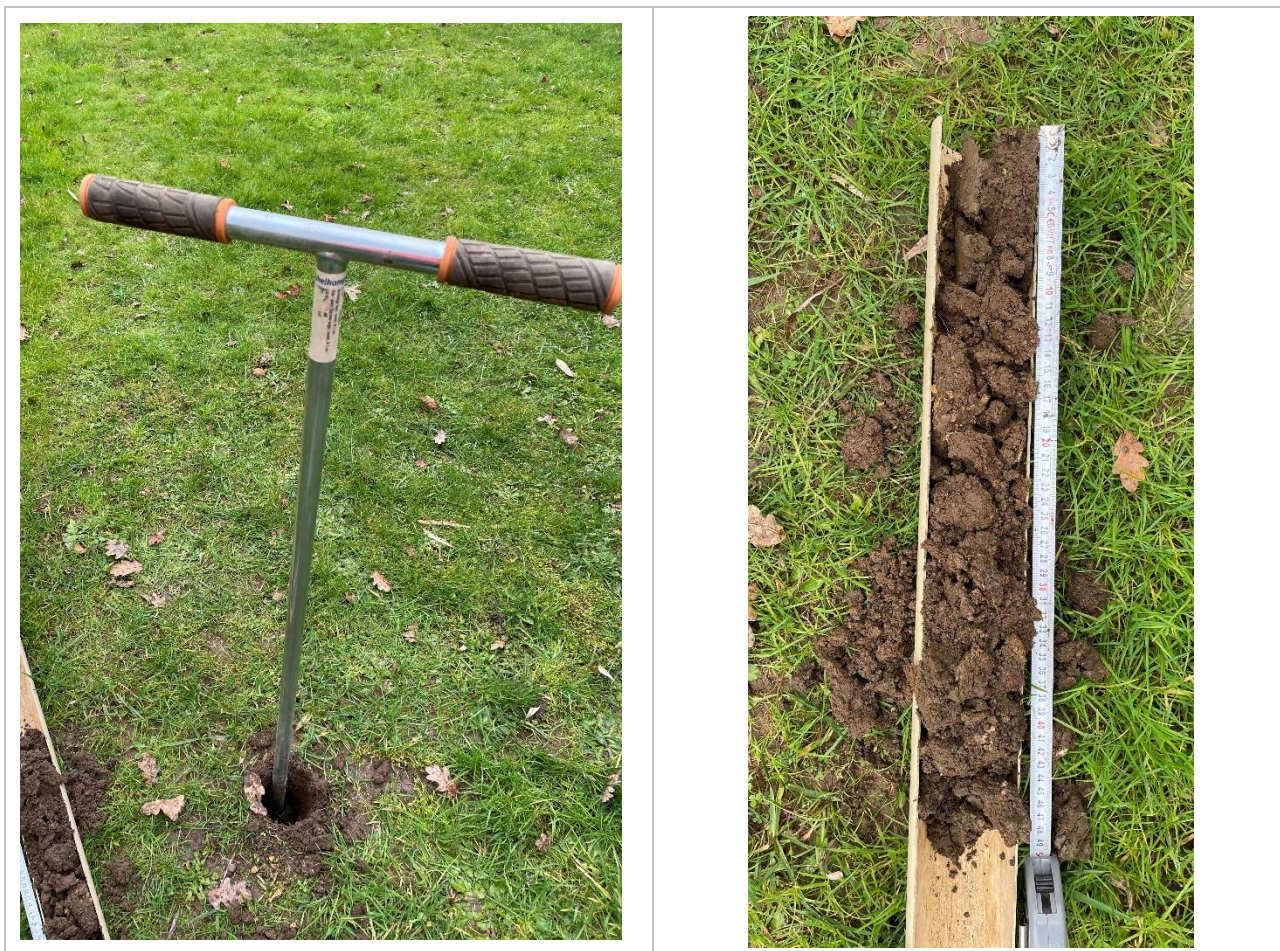
Illustration 26 : Photographies du sondage 18

Profondeur	Description	Type d'horizon	Hydromorphie
0-5 cm	Terre marron foncé. Présence de petits cailloux clairs et racines foncées.	Sablo-limoneux	/
5-45 cm	Terre brun foncé avec des cailloux et quelques racines.		/
Refus de tarière

Classe d'hydromorphie du GEPPA	la
--------------------------------	----
