## Centre Hospitalier Bretagne Atlantique

Vannes - 56

# DIAGNOSTIC CARTOGRAPHIQUE ET PEDOLOGIQUE DE ZONES HUMIDES

Rapport n°R22044.a  
Version du 3 mars 2023

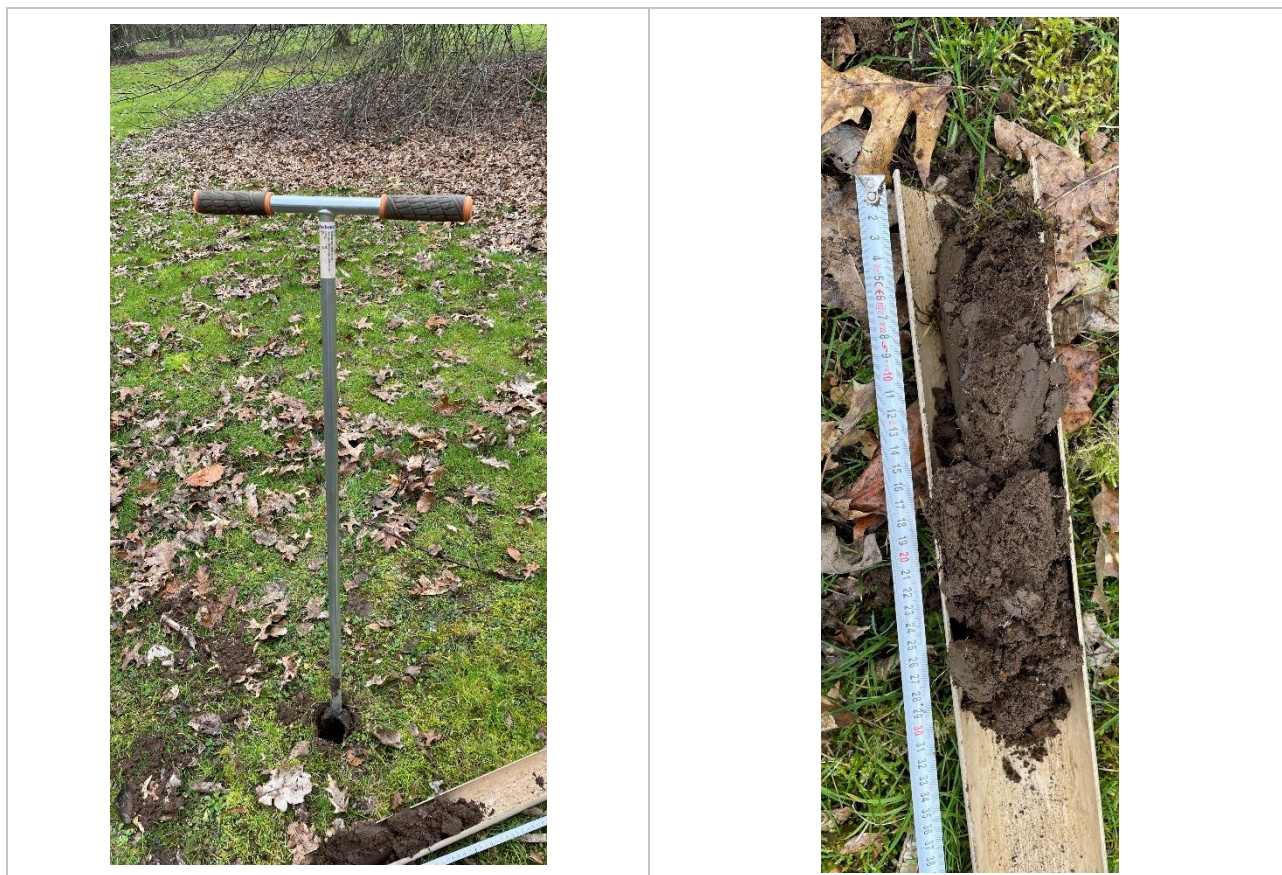
Illustration 27 : Photographies du sondage 19

Profondeur	Description	Type d'horizon	Hydromorphie
0-5 cm	Terre brun foncé, matière organique (racines), petits cailloux.	Sablo-limoneux	/
5-30 cm	Terre un peu plus claire avec tâches de matière organique.		/
Refus tarière

Classe d'hydromorphie du GEPPA	la
--------------------------------	----

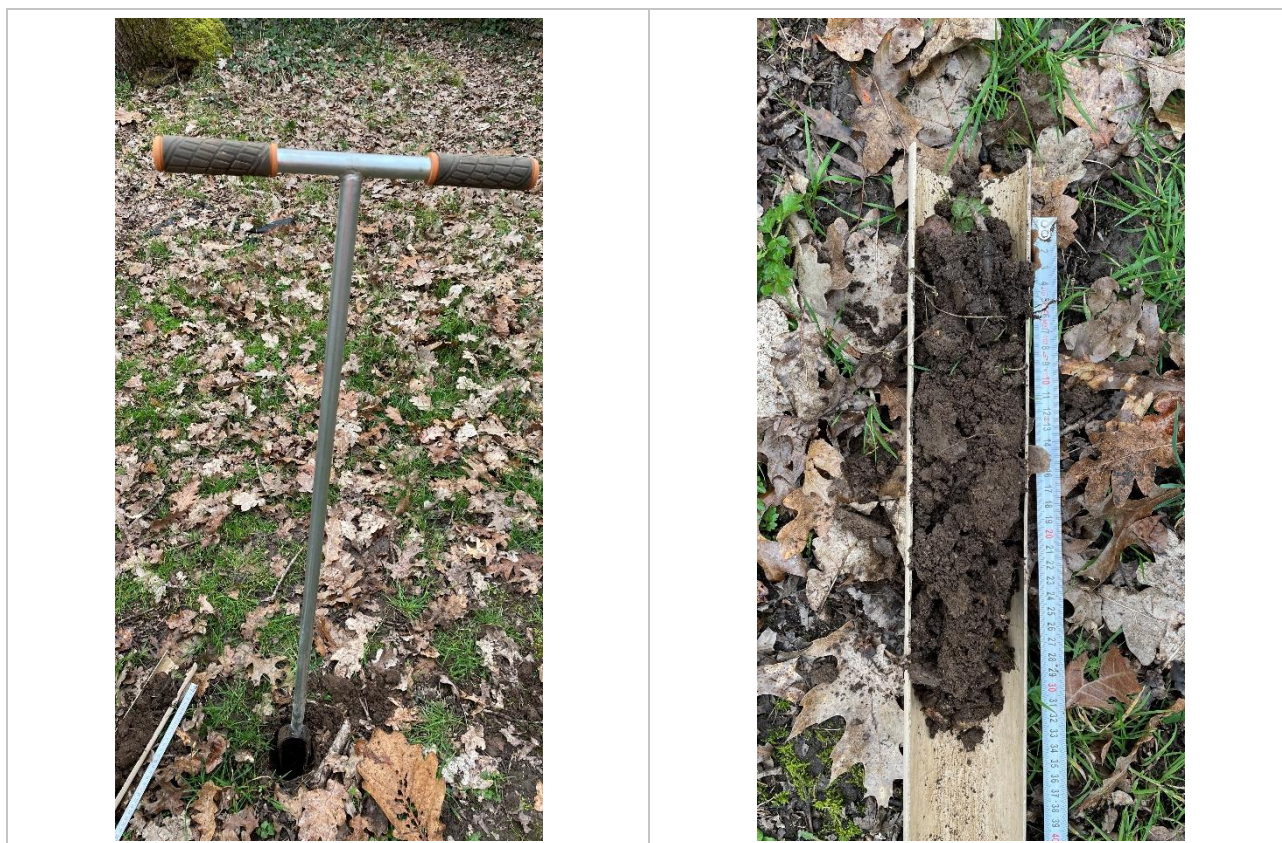
Illustration 28 : Photographies du sondage 20

Profondeur	Description	Type d'horizon	Hydromorphie
0-5 cm	Terre brun foncé, matière organique (racines), petits cailloux.	Sablo- limoneux	/
5-30 cm	Terre un peu plus claire avec tâches de matière organique.		/
Refus de tarière

Classe d'hydromorphie du GEPPA	la
--------------------------------	----

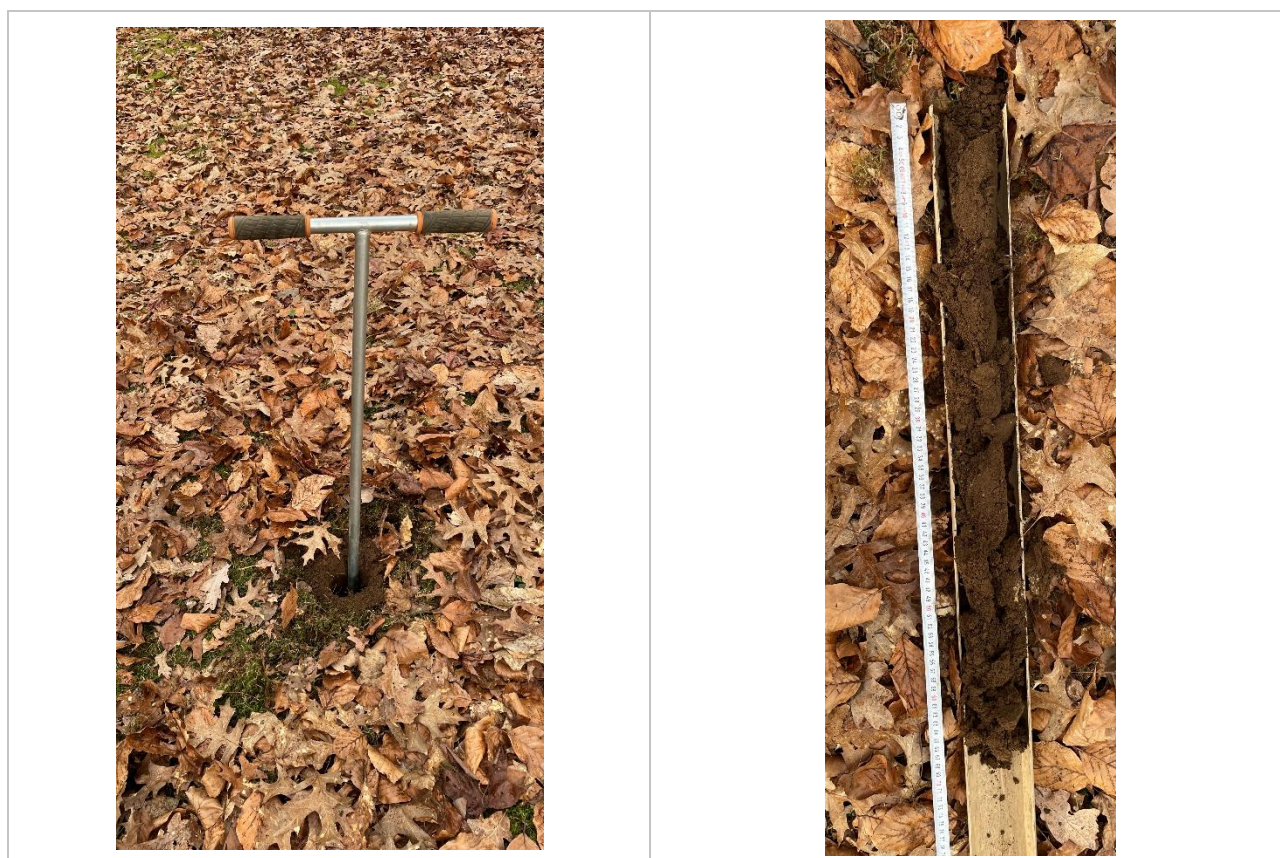
Illustration 29 : Photographies du sondage 21

Classe d'hydromorphie du GEPPA	la
--------------------------------	----

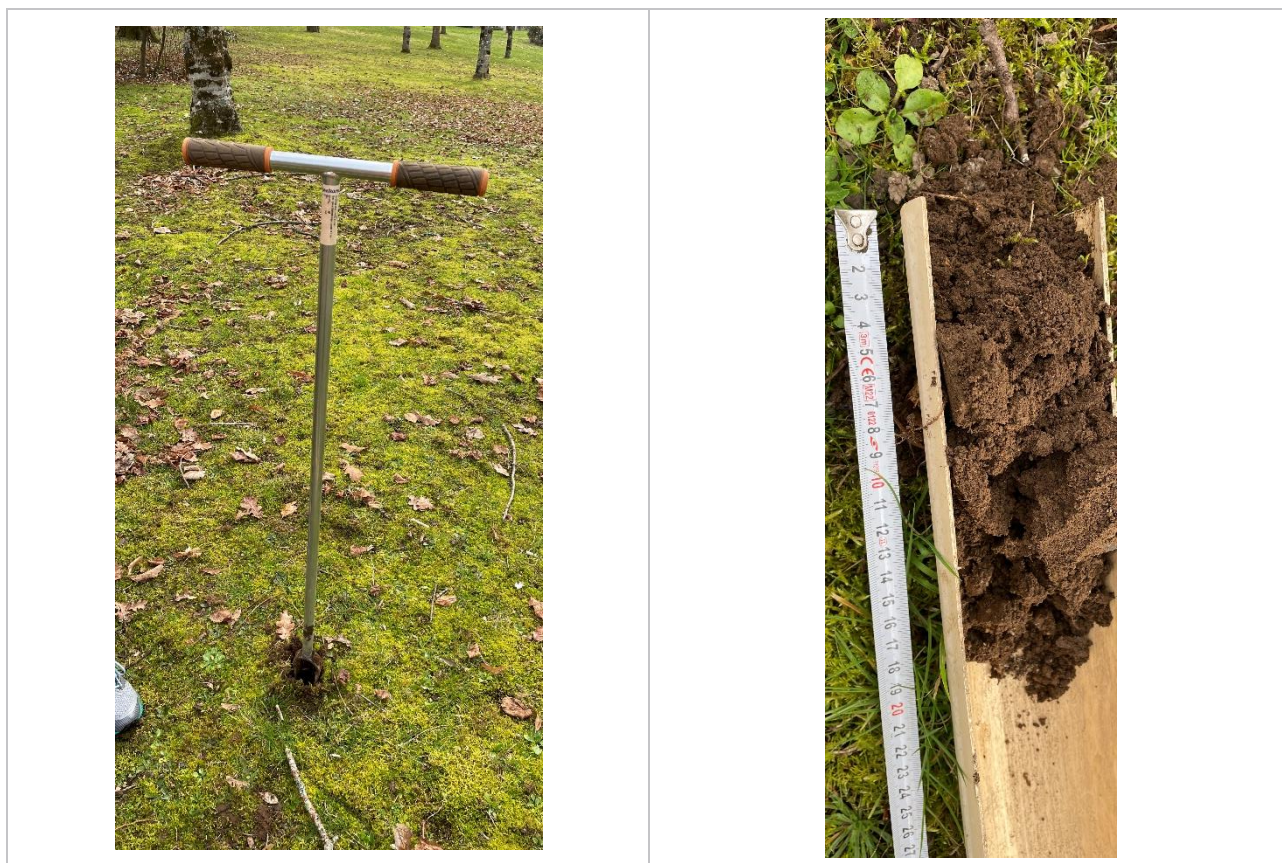
Illustration 30 : Photographies du sondage 22

Classe d'hydromorphie du GEPPA	la
--------------------------------	----
