RAPPORT DE MISSION DE REPERAGE DES MATERIAUX ET PRODUITS CONTENANT DE L'AMIANTE AVANT DEMOLITION

Adresse : 26 route DE VITRE
53500 ERNÉE

Fonction principale du bâtiment : Tertiaire

Type de bien : Commerce La Maison.fr

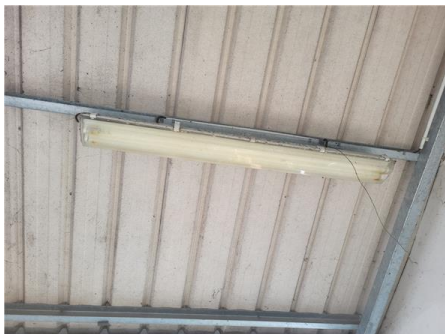
ELEMENT : Plafond
Emplacement

Nom du client	Numéro de dossier	Pièce ou local
SCES DE L ETAT FACTURATION ELECTRON DESTINATION ETAT VIA CHORUS PRO	4756394	RDC - SAS
Matériau	Date de prélèvement	Nom de l'opérateur
Bac Acier		LEMAILLE Xavier
Localisation		
Plafond - Plafond		
Résultat amiante		
absence d'amiante

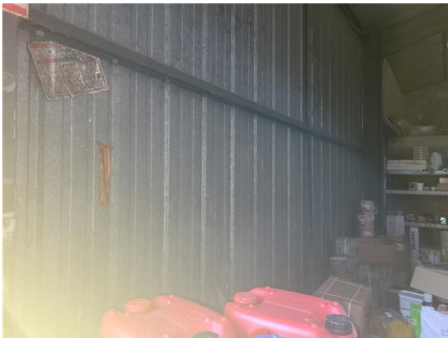
ELEMENT : Mur		
Emplacement

Nom du client	Numéro de dossier	Pièce ou local
SCES DE L ETAT FACTURATION ELECTRON DESTINATION ETAT VIA CHORUS PRO	4756394	RDC - Stockage
Matériau	Date de prélèvement	Nom de l'opérateur
Bac Acier		LEMAILLE Xavier
Localisation		
Mur - Toutes zones		
Résultat amiante		
absence d'amiante

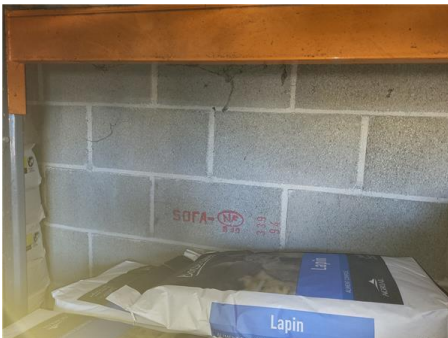
ELEMENT : Mur		
Emplacement

Nom du client	Numéro de dossier	Pièce ou local
SCES DE L ETAT FACTURATION ELECTRON DESTINATION ETAT VIA CHORUS PRO	4756394	RDC - Stockage
Matériau	Date de prélèvement	Nom de l'opérateur
Parpaing		LEMAILLE Xavier
Localisation		
Mur - Toutes zones		
Résultat amiante		
absence d'amiante

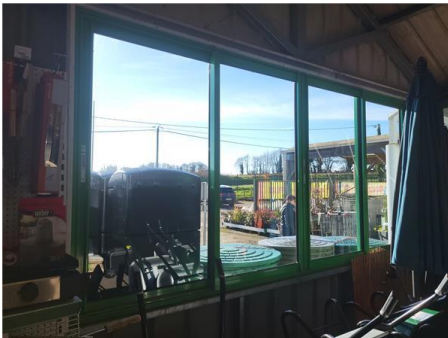
ELEMENT : Fenêtre		
Emplacement

Nom du client	Numéro de dossier	Pièce ou local
SCES DE L ETAT FACTURATION ELECTRON DESTINATION ETAT VIA CHORUS PRO	4756394	RDC - Marché Couvert
Matériau	Date de prélèvement	Nom de l'opérateur
Aluminium		LEMAILLE Xavier
Localisation		
Fenêtre - Toutes zones Dormant de porte extérieur		
Résultat amiante		
absence d'amiante

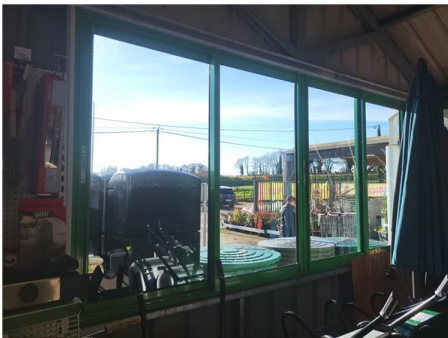
ELEMENT : Fenêtre		
Emplacement

Nom du client	Numéro de dossier	Pièce ou local
SCES DE L ETAT FACTURATION ELECTRON DESTINATION ETAT VIA CHORUS PRO	4756394	RDC - Marché Couvert
Matériau	Date de prélèvement	Nom de l'opérateur
Aluminium		LEMAILLE Xavier
Localisation		
Fenêtre - Toutes zones Ouvrant intérieur		
Résultat amiante		
absence d'amiante

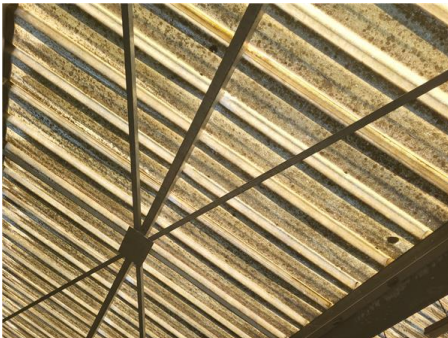
ELEMENT : Plafond		
Emplacement

Nom du client	Numéro de dossier	Pièce ou local
SCES DE L ETAT FACTURATION ELECTRON DESTINATION ETAT VIA CHORUS PRO	4756394	RDC - Marché Couvert
Matériau	Date de prélèvement	Nom de l'opérateur
Polycarbonate		LEMAILLE Xavier
Localisation		
Plafond - Plafond		
Résultat amiante		
absence d'amiante

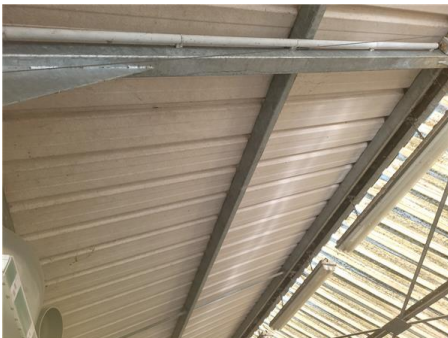
ELEMENT : Plafond		
Emplacement

Nom du client	Numéro de dossier	Pièce ou local
SCES DE L ETAT FACTURATION ELECTRON DESTINATION ETAT VIA CHORUS PRO	4756394	RDC - Marché Couvert
Matériau	Date de prélèvement	Nom de l'opérateur
Bac Acier		LEMAILLE Xavier
Localisation		
Plafond - Plafond		
Résultat amiante		
absence d'amiante

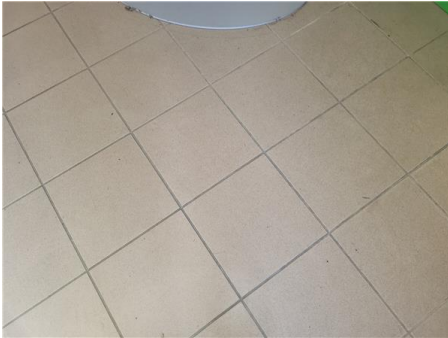
PRELEVEMENT : P001		
Emplacement

Nom du client	Numéro de dossier	Pièce ou local
SCES DE L ETAT FACTURATION ELECTRON DESTINATION ETAT VIA CHORUS PRO	4756394	RDC - Magasin
Matériau	Date de prélèvement	Nom de l'opérateur
Ragréage	07/03/2024	LEMAILLE Xavier
Localisation		
Sol - Toutes zones		
Résultat amiante		
absence d'amiante		
DESCRIPTION DU PRELEVEMENT :		
Objet	Support	Taille
Ragréage		0 cm
DETAIL DES COUCHES DU PRELEVEMENT :		
Référence Couche	Description visuelle	Epaisseur (cm)
RAW PRODUCT	Matériau dur de type ciment-colle (gris) ; matériau semi-dur de type ragréage (gris)	0

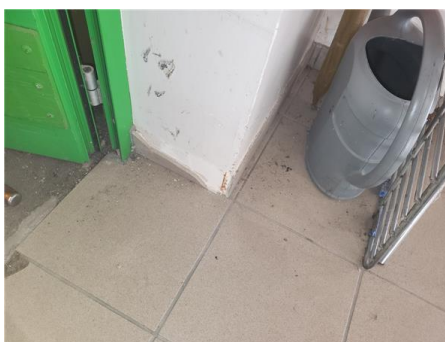
PRELEVEMENT : P002
Emplacement

Nom du client	Numéro de dossier	Pièce ou local
SCES DE L ETAT FACTURATION ELECTRON DESTINATION ETAT VIA CHORUS PRO	4756394	RDC - Magasin
Matériau	Date de prélèvement	Nom de l'opérateur
Colle Plinthe Faïence	07/03/2024	LEMAILLE Xavier

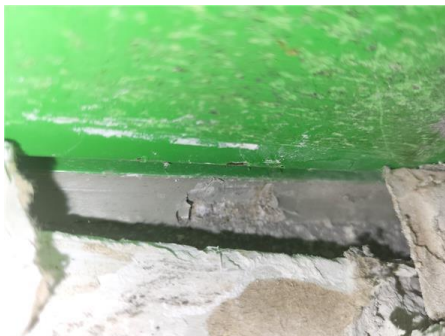
PRELEVEMENT : P003
Emplacement

Nom du client	Numéro de dossier	Pièce ou local
SCES DE L ETAT FACTURATION ELECTRON DESTINATION ETAT VIA CHORUS PRO	4756394	RDC - Magasin
Matériau	Date de prélèvement	Nom de l'opérateur
Joint de compression Gris	07/03/2024	LEMAILLE Xavier

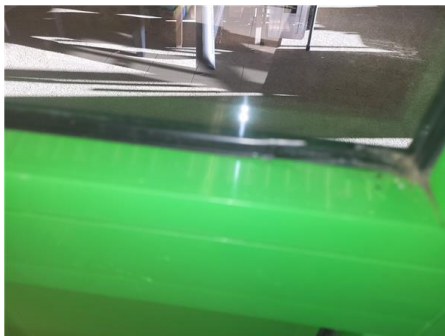
PRELEVEMENT : P004
Emplacement

Nom du client	Numéro de dossier	Pièce ou local
SCES DE L ETAT FACTURATION ELECTRON DESTINATION ETAT VIA CHORUS PRO	4756394	RDC - Magasin
Matériau	Date de prélèvement	Nom de l'opérateur
Mastic Vitrier Noir	07/03/2024	LEMAILLE Xavier

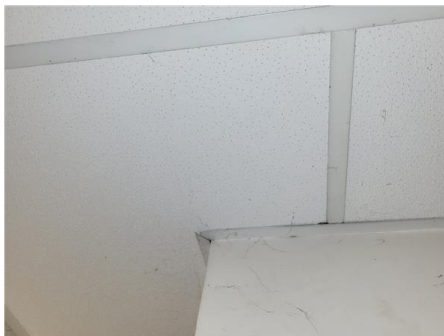
PRELEVEMENT : P008
Emplacement

Nom du client	Numéro de dossier	Pièce ou local
SCES DE L ETAT FACTURATION ELECTRON DESTINATION ETAT VIA CHORUS PRO	4756394	RDC - Magasin
Matériau	Date de prélèvement	Nom de l'opérateur
Faux-plafond Blanc	07/03/2024	LEMAILLE Xavier

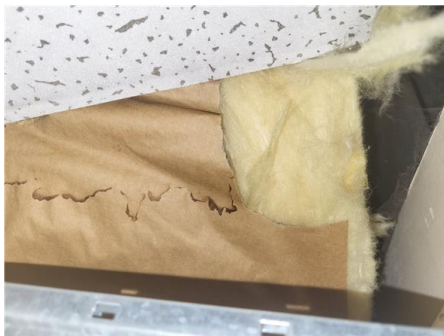
PRELEVEMENT : P009
Emplacement

Nom du client	Numéro de dossier	Pièce ou local
SCES DE L ETAT FACTURATION ELECTRON DESTINATION ETAT VIA CHORUS PRO	4756394	RDC - Magasin
Matériau	Date de prélèvement	Nom de l'opérateur
Pare Vapeur Marron sur Isolant Jaune	07/03/2024	LEMAILLE Xavier

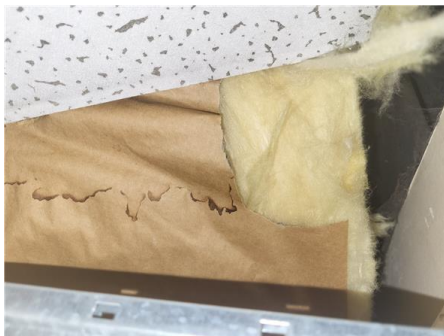
PRELEVEMENT : P010
Emplacement

Nom du client	Numéro de dossier	Pièce ou local
SCES DE L ETAT FACTURATION ELECTRON DESTINATION ETAT VIA CHORUS PRO	4756394	RDC - Magasin
Matériau	Date de prélèvement	Nom de l'opérateur
Isolant Jaune	07/03/2024	LEMAILLE Xavier
Localisation		
Plafond - Plafond		
Résultat amiante		
absence d'amiante		
DESCRIPTION DU PRELEVEMENT :		
Objet	Support	Taille
Isolant Jaune		0 cm
DETAIL DES COUCHES DU PRELEVEMENT :		
Référence Couche	Description visuelle	Epaisseur (cm)
RAW PRODUCT	Matériau fibreux de type isolant (jaune) ; matériau fibreux de type isolant en traces ; matériau (noir) en traces	0
DETAIL DES RESULTATS :		
Référence Couche	PV analyse Amiante	Conclusion amiante
RAW PRODUCT	AR-24-NS-016539-01	Fibres d'amiante non détectées

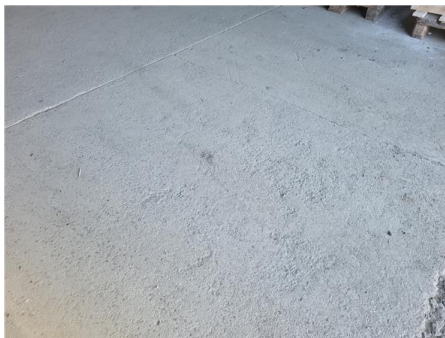
PRELEVEMENT : P011
Emplacement

Nom du client	Numéro de dossier	Pièce ou local
SCES DE L ETAT FACTURATION ELECTRON DESTINATION ETAT VIA CHORUS PRO	4756394	RDC - Stockage
Matériau	Date de prélèvement	Nom de l'opérateur
Dalle Béton	07/03/2024	LEMAILLE Xavier

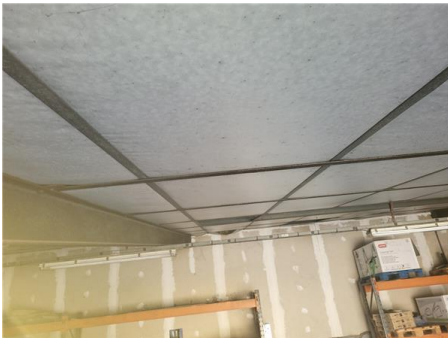
PRELEVEMENT : P012		
Emplacement

Nom du client	Numéro de dossier	Pièce ou local
SCES DE L ETAT FACTURATION ELECTRON DESTINATION ETAT VIA CHORUS PRO	4756394	RDC - Stockage
Matériau	Date de prélèvement	Nom de l'opérateur
Pare Vapeur Argenté sur Isolant Jaune	07/03/2024	LEMAILLE Xavier
Localisation		
Plafond - Plafond		
Résultat amiante		
absence d'amiante		
DESCRIPTION DU PRELEVEMENT :		
Objet	Support	Taille
Pare Vapeur Argenté sur Isolant Jaune		0 cm
DETAIL DES COUCHES DU PRELEVEMENT :		
Référence Couche	Description visuelle	Epaisseur (cm)
RAW PRODUCT	Matériau de type aluminium (gris) ; matériau souple bitumineux (noir) ; matériau fibreux de type isolant (jaune)	0
DETAIL DES RESULTATS :		
Référence Couche	PV analyse Amiante	Conclusion amiante
RAW PRODUCT	AR-24-NS-016539-01	Fibres d'amiante non détectées

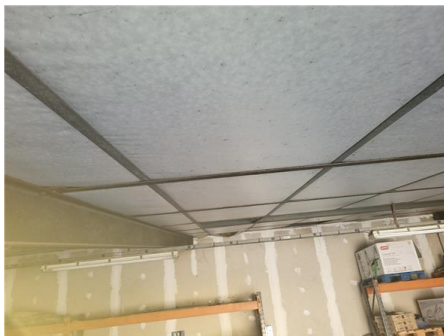
PRELEVEMENT : P013
Emplacement

Nom du client	Numéro de dossier	Pièce ou local
SCES DE L ETAT FACTURATION ELECTRON DESTINATION ETAT VIA CHORUS PRO	4756394	RDC - Stockage
Matériau	Date de prélèvement	Nom de l'opérateur
Isolant Jaune	07/03/2024	LEMAILLE Xavier

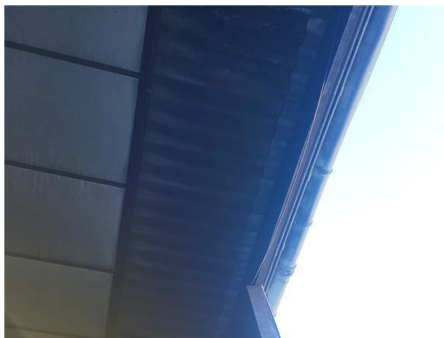
PRELEVEMENT : P014
Emplacement

Local	Etage	Ouvrage ou Composant de la construction	Matériau ou Produit	Critère(s) ayant permis de conclure	Quantité estimée
Stockage	RDC	Plafond	Plaques Ondulées Fibro	Résultat d'analyse (P015)	
		Plafond	Plaques Ondulées Fibro	Résultat d'analyse (P014)	
Réserve	RDC	Plafond	Plaques Ondulées Fibro	Résultat d'analyse (P014-ZPSO)	
		Plafond	Plaques Ondulées Fibro	Résultat d'analyse (P014-ZPSO)	
Entrée	RDC	Mur	Colle Plinthe Faïence	Résultat d'analyse (P031)	8 ml
Toiture	Couverture	Plafond	Plaques Ondulées Fibro	Résultat d'analyse (P014-ZPSO)	400 m²

Nom du client	Numéro de dossier	Pièce ou local
SCES DE L ETAT FACTURATION ELECTRON DESTINATION ETAT VIA CHORUS PRO	4756394	RDC - Stockage
Matériau	Date de prélèvement	Nom de l'opérateur
Plaques Ondulées Fibro	07/03/2024	LEMAILLE Xavier

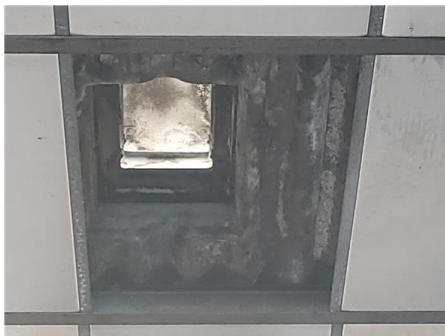
PRELEVEMENT : P015
Emplacement

Nom du client	Numéro de dossier	Pièce ou local
SCES DE L ETAT FACTURATION ELECTRON DESTINATION ETAT VIA CHORUS PRO	4756394	RDC - Stockage
Matériau	Date de prélèvement	Nom de l'opérateur
Plaques Ondulées Fibro	07/03/2024	LEMAILLE Xavier

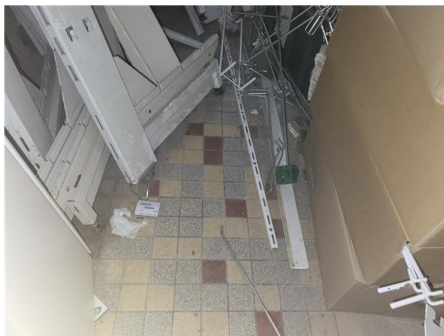
PRELEVEMENT : P016
Emplacement

Nom du client	Numéro de dossier	Pièce ou local
SCES DE L ETAT FACTURATION ELECTRON DESTINATION ETAT VIA CHORUS PRO	4756394	RDC - Sanitaires
Matériau	Date de prélèvement	Nom de l'opérateur
Ragréage	07/03/2024	LEMAILLE Xavier
Localisation		
Sol - Sol		
Résultat amiante		
absence d'amiante		
DESCRIPTION DU PRELEVEMENT :		
Objet	Support	Taille
Ragréage		0 cm
DETAIL DES COUCHES DU PRELEVEMENT :		
Référence Couche	Description visuelle	Epaisseur (cm)
RAW PRODUCT	Matériau semi-dur de type ragréage (gris)	0
DETAIL DES RESULTATS :		
Référence Couche	PV analyse Amiante	Conclusion amiante
RAW PRODUCT	AR-24-NS-016539-01	Fibres d'amiante non détectées

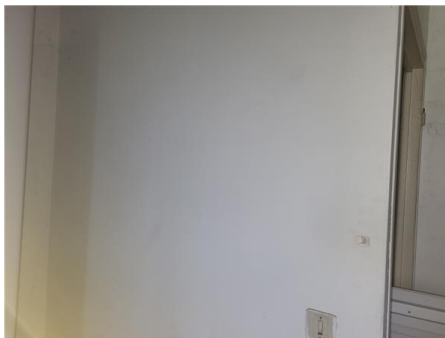
PRELEVEMENT : P017
Emplacement

Nom du client	Numéro de dossier	Pièce ou local
SCES DE L ETAT FACTURATION ELECTRON DESTINATION ETAT VIA CHORUS PRO	4756394	RDC - Sanitaires
Matériau	Date de prélèvement	Nom de l'opérateur
Revêtement + Plâtre	07/03/2024	LEMAILLE Xavier

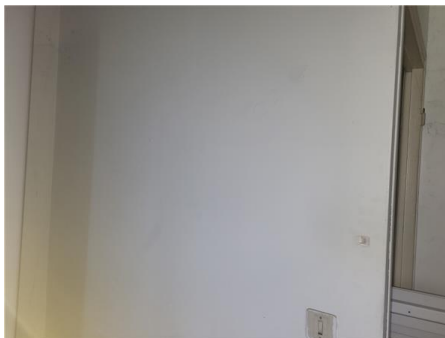
PRELEVEMENT : P018
Emplacement

Nom du client	Numéro de dossier	Pièce ou local
SCES DE L ETAT FACTURATION ELECTRON DESTINATION ETAT VIA CHORUS PRO	4756394	RDC - Sanitaires
Matériau	Date de prélèvement	Nom de l'opérateur
Plâtre	07/03/2024	LEMAILLE Xavier

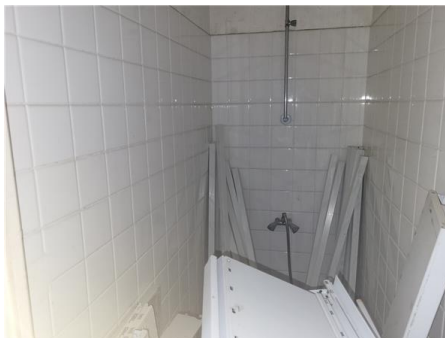
PRELEVEMENT : P019
Emplacement

Nom du client	Numéro de dossier	Pièce ou local
SCES DE L ETAT FACTURATION ELECTRON DESTINATION ETAT VIA CHORUS PRO	4756394	RDC - Sanitaires
Matériau	Date de prélèvement	Nom de l'opérateur
Colle Faïence Murale Blanche	07/03/2024	LEMAILLE Xavier

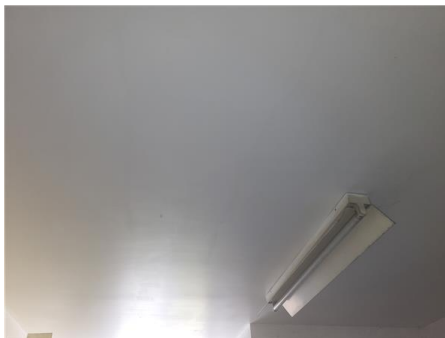
PRELEVEMENT : P020
Emplacement

Nom du client	Numéro de dossier	Pièce ou local
SCES DE L ETAT FACTURATION ELECTRON DESTINATION ETAT VIA CHORUS PRO	4756394	RDC - Sanitaires
Matériau	Date de prélèvement	Nom de l'opérateur
Revêtement + Plâtre	07/03/2024	LEMAILLE Xavier

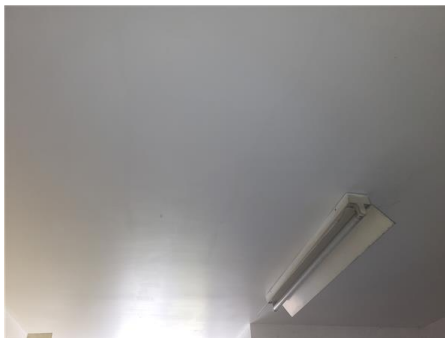
PRELEVEMENT : P021
Emplacement

Nom du client	Numéro de dossier	Pièce ou local
SCES DE L ETAT FACTURATION ELECTRON DESTINATION ETAT VIA CHORUS PRO	4756394	RDC - Sanitaires
Matériau	Date de prélèvement	Nom de l'opérateur
Plâtre	07/03/2024	LEMAILLE Xavier

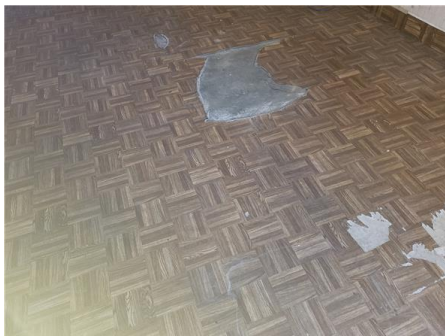
PRELEVEMENT : P022
Emplacement

Nom du client	Numéro de dossier	Pièce ou local
SCES DE L ETAT FACTURATION ELECTRON DESTINATION ETAT VIA CHORUS PRO	4756394	RDC - Bureau n°4
Matériau	Date de prélèvement	Nom de l'opérateur
Revêtement en Lès Souple	07/03/2024	LEMAILLE Xavier

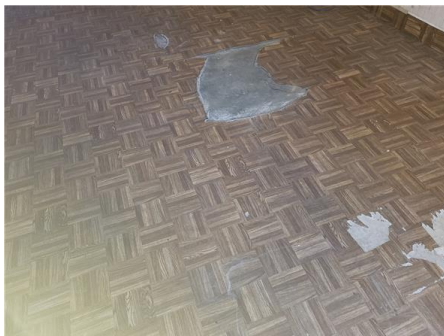
PRELEVEMENT : P023
Emplacement

Nom du client	Numéro de dossier	Pièce ou local
SCES DE L ETAT FACTURATION ELECTRON DESTINATION ETAT VIA CHORUS PRO	4756394	RDC - Bureau n°4
Matériau	Date de prélèvement	Nom de l'opérateur
Ragréage	07/03/2024	LEMAILLE Xavier

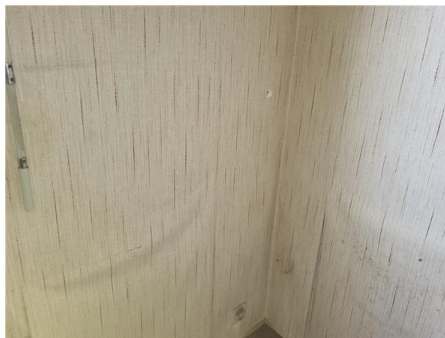
PRELEVEMENT : P024
Emplacement

Nom du client	Numéro de dossier	Pièce ou local
SCES DE L ETAT FACTURATION ELECTRON DESTINATION ETAT VIA CHORUS PRO	4756394	RDC - Bureau n°4
Matériau	Date de prélèvement	Nom de l'opérateur
Revêtement + Plâtre	07/03/2024	LEMAILLE Xavier

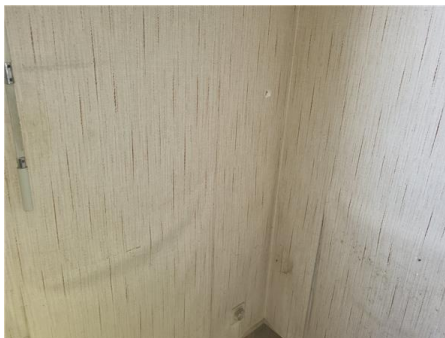
PRELEVEMENT : P025
Emplacement

Nom du client	Numéro de dossier	Pièce ou local
SCES DE L ETAT FACTURATION ELECTRON DESTINATION ETAT VIA CHORUS PRO	4756394	RDC - Bureau n°4
Matériau	Date de prélèvement	Nom de l'opérateur
Plâtre	07/03/2024	LEMAILLE Xavier

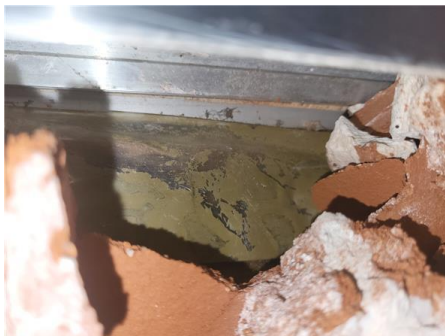
PRELEVEMENT : P026
Emplacement

Nom du client	Numéro de dossier	Pièce ou local
SCES DE L ETAT FACTURATION ELECTRON DESTINATION ETAT VIA CHORUS PRO	4756394	RDC - Bureau n°4
Matériau	Date de prélèvement	Nom de l'opérateur
Pare Vapeur sur Isolant Jaune	07/03/2024	LEMAILLE Xavier

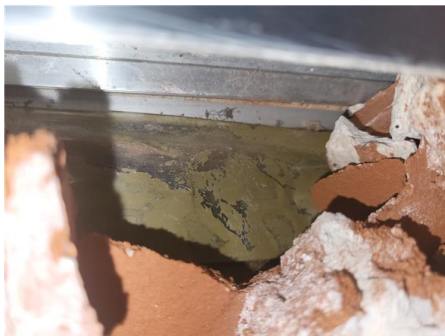
PRELEVEMENT : P027
Emplacement

Nom du client	Numéro de dossier	Pièce ou local
SCES DE L ETAT FACTURATION ELECTRON DESTINATION ETAT VIA CHORUS PRO	4756394	RDC - Bureau n°4
Matériau	Date de prélèvement	Nom de l'opérateur
Isolant Jaune	07/03/2024	LEMAILLE Xavier

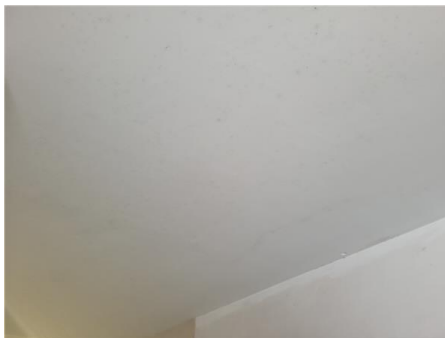
PRELEVEMENT : P028
Emplacement

Nom du client	Numéro de dossier	Pièce ou local
SCES DE L ETAT FACTURATION ELECTRON DESTINATION ETAT VIA CHORUS PRO	4756394	RDC - Bureau n°4
Matériau	Date de prélèvement	Nom de l'opérateur
Revêtement + Plâtre	07/03/2024	LEMAILLE Xavier

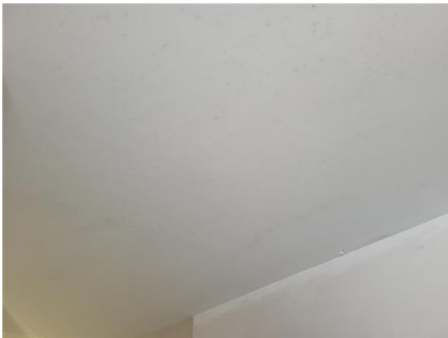
PRELEVEMENT : P029		
Emplacement

Nom du client	Numéro de dossier	Pièce ou local
SCES DE L ETAT FACTURATION ELECTRON DESTINATION ETAT VIA CHORUS PRO	4756394	RDC - Bureau n°4
Matériau	Date de prélèvement	Nom de l'opérateur
Plâtre	07/03/2024	LEMAILLE Xavier
Localisation		
Plafond - Plafond		
Résultat amiante		
absence d'amiante		
DESCRIPTION DU PRELEVEMENT :		
Objet	Support	Taille
Plâtre		0 cm
DETAIL DES COUCHES DU PRELEVEMENT :		
Référence Couche	Description visuelle	Epaisseur (cm)
RAW PRODUCT	Matériau de type peinture (blanc) en traces ; matériau semi-dur de type plâtre (blanc)	0
CUST 01	Couche(s) non concernée(s) par la demande Matériau de type peinture (blanc)	0
DETAIL DES RESULTATS :		
Référence Couche	PV analyse Amiante	Conclusion amiante
RAW PRODUCT	AR-24-NS-016539-01	Fibres d'amiante non détectées
CUST 01	AR-24-NS-016539-01

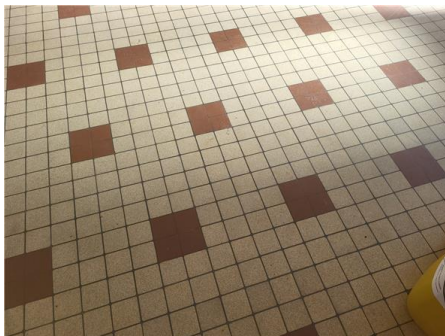
PRELEVEMENT : P030
Emplacement

Nom du client	Numéro de dossier	Pièce ou local
SCES DE L ETAT FACTURATION ELECTRON DESTINATION ETAT VIA CHORUS PRO	4756394	RDC - Entrée
Matériau	Date de prélèvement	Nom de l'opérateur
Ragréage	07/03/2024	LEMAILLE Xavier
Localisation		
Sol - Sol		
Résultat amiante		
absence d'amiante		
DESCRIPTION DU PRELEVEMENT :		
Objet	Support	Taille
Ragréage		0 cm
DETAIL DES COUCHES DU PRELEVEMENT :		
Référence Couche	Description visuelle	Epaisseur (cm)
RAW PRODUCT	Matériau semi-dur de type ragréage (gris)	0
DETAIL DES RESULTATS :		
Référence Couche	PV analyse Amiante	Conclusion amiante
RAW PRODUCT	AR-24-NS-016539-01	Fibres d'amiante non détectées

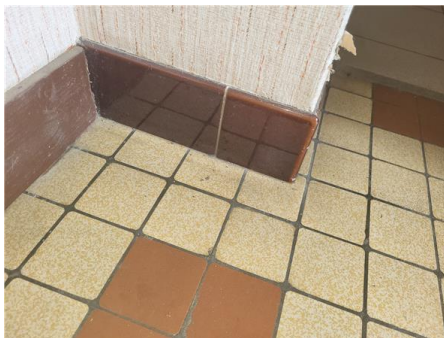
PRELEVEMENT : P031
Emplacement

Nom du client	Numéro de dossier	Pièce ou local
SCES DE L ETAT FACTURATION ELECTRON DESTINATION ETAT VIA CHORUS PRO	4756394	RDC - Entrée
Matériau	Date de prélèvement	Nom de l'opérateur
Colle Plinthe Faïence	07/03/2024	LEMAILLE Xavier

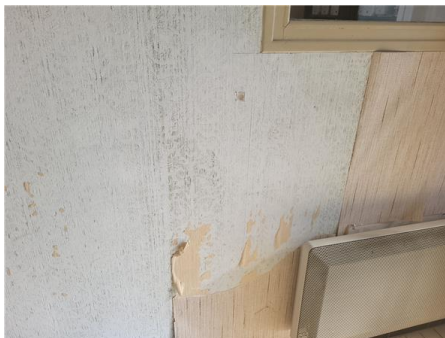
PRELEVEMENT : P032
Emplacement

Nom du client	Numéro de dossier	Pièce ou local
SCES DE L ETAT FACTURATION ELECTRON DESTINATION ETAT VIA CHORUS PRO	4756394	RDC - Entrée
Matériau	Date de prélèvement	Nom de l'opérateur
Revêtement + Plâtre	07/03/2024	LEMAILLE Xavier

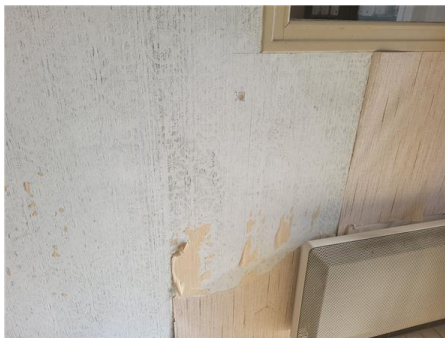
PRELEVEMENT : P033
Emplacement

Nom du client	Numéro de dossier	Pièce ou local
SCES DE L ETAT FACTURATION ELECTRON DESTINATION ETAT VIA CHORUS PRO	4756394	RDC - Entrée
Matériau	Date de prélèvement	Nom de l'opérateur
Plâtre	07/03/2024	LEMAILLE Xavier

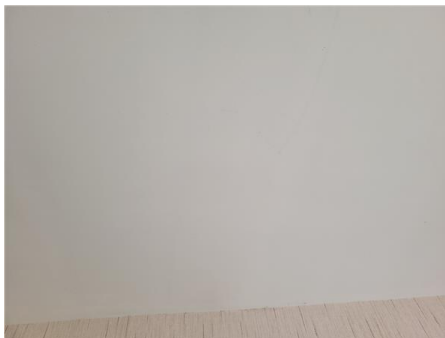
PRELEVEMENT : P034
Emplacement

Nom du client	Numéro de dossier	Pièce ou local
SCES DE L ETAT FACTURATION ELECTRON DESTINATION ETAT VIA CHORUS PRO	4756394	RDC - Entrée
Matériau	Date de prélèvement	Nom de l'opérateur
Revêtement + Plâtre	07/03/2024	LEMAILLE Xavier

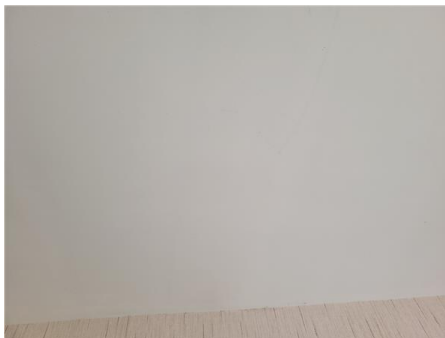
Nom du client	Numéro de dossier	Pièce ou local
SCES DE L ETAT FACTURATION ELECTRON DESTINATION ETAT VIA CHORUS PRO	4756394	RDC - Entrée
Matériau	Date de prélèvement	Nom de l'opérateur
Plâtre	07/03/2024	LEMAILLE Xavier

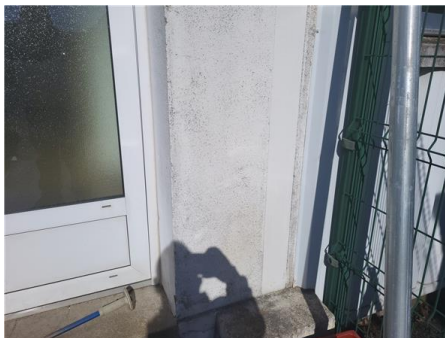
Nom du client	Numéro de dossier	Pièce ou local
SCES DE L ETAT FACTURATION ELECTRON DESTINATION ETAT VIA CHORUS PRO	4756394	Ext - Façade
Matériau	Date de prélèvement	Nom de l'opérateur
Enduit Façade	07/03/2024	LEMAILLE Xavier

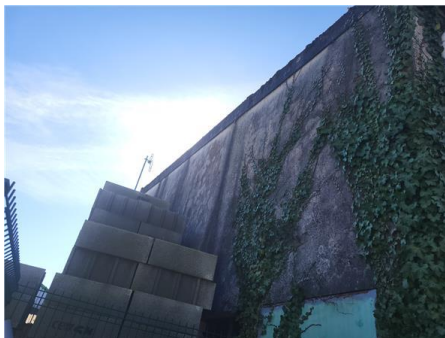
Nom du client	Numéro de dossier	Pièce ou local
SCES DE L ETAT FACTURATION ELECTRON DESTINATION ETAT VIA CHORUS PRO	4756394	Ext - Façade
Matériau	Date de prélèvement	Nom de l'opérateur
Enduit Façade	07/03/2024	LEMAILLE Xavier
Localisation		
Façade - Extérieur		
Résultat amiante		
absence d'amiante		
DESCRIPTION DU PRELEVEMENT :		
Objet	Support	Taille
Enduit Façade		0 cm
DETAIL DES COUCHES DU PRELEVEMENT :		
Référence Couche	Description visuelle	Epaisseur (cm)
RAW PRODUCT	Matériau semi-dur de type enduit (beige)	0
DETAIL DES RESULTATS :		
Référence Couche	PV analyse Amiante	Conclusion amiante
RAW PRODUCT	AR-24-NS-016539-01	Fibres d'amiante non détectées

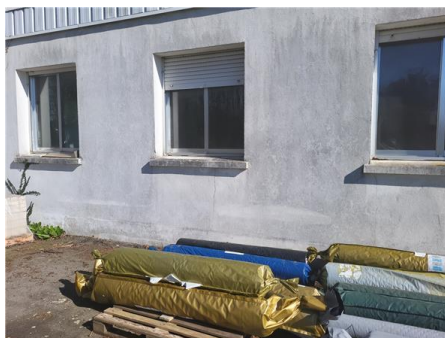
Nom du client	Numéro de dossier	Pièce ou local
SCES DE L ETAT FACTURATION ELECTRON DESTINATION ETAT VIA CHORUS PRO	4756394	Ext - Façade
Matériau	Date de prélèvement	Nom de l'opérateur
Enduit Façade	07/03/2024	LEMAILLE Xavier

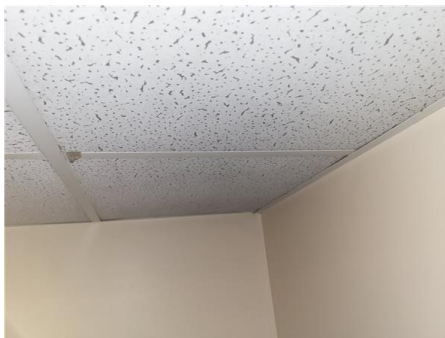
Nom du client	Numéro de dossier	Pièce ou local
SCES DE L ETAT FACTURATION ELECTRON DESTINATION ETAT VIA CHORUS PRO	4756394	RDC - WC n°1
Matériau	Date de prélèvement	Nom de l'opérateur
Faux-plafond Gris	07/03/2024	LEMAILLE Xavier

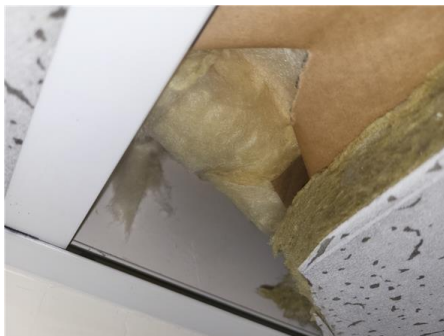
Nom du client	Numéro de dossier	Pièce ou local
SCES DE L ETAT FACTURATION ELECTRON DESTINATION ETAT VIA CHORUS PRO	4756394	RDC - WC n°1
Matériau	Date de prélèvement	Nom de l'opérateur
Pare Vapeur sur Isolant Jaune	07/03/2024	LEMAILLE Xavier

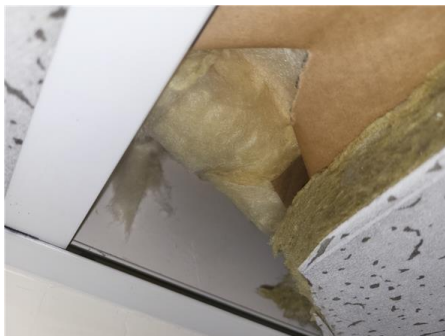
Nom du client	Numéro de dossier	Pièce ou local
SCES DE L ETAT FACTURATION ELECTRON DESTINATION ETAT VIA CHORUS PRO	4756394	RDC - WC n°1
Matériau	Date de prélèvement	Nom de l'opérateur
Isolant Jaune	07/03/2024	LEMAILLE Xavier
