Rapport de repérage des matériaux et produits contenant de l'amiante avant réalisation de travaux dans un ouvrage de génie civil (ouvrages d'art, ouvrages industriels)

Lieu d'intervention :
**Porte amont et aval de l'écluse de
garde 56b**
GPS : 47.170145, 5.915359
**25320 MONTFERRAND-LE-
CHÂTEAU**

Nature de l'ouvrage : **Porte amont et aval écluse 56b**

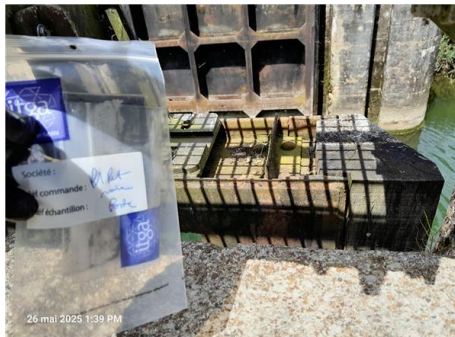
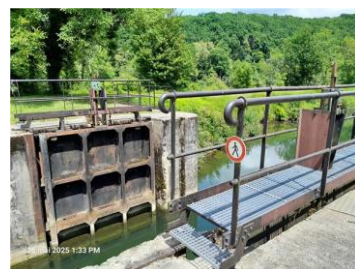
PRELEVEMENT : P001

Vantail - Rive sud

Absence d'amiante

Référence Couche	Description visuelle
J01-COUCHE	Matériau de type peinture (noir) ; matériau (marron) ; matériau (noir)

Référence Couche	PV analyse Amiante	Conclusion amiante
J01-COUCHE	AR-25-LE-056292-01	Fibres d'amiante non détectées

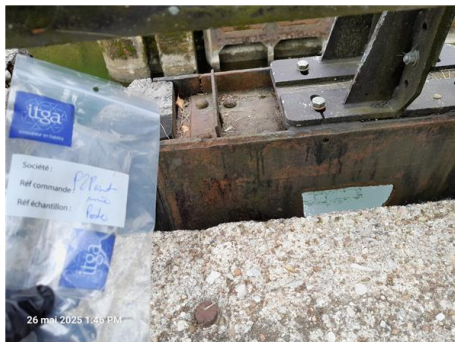
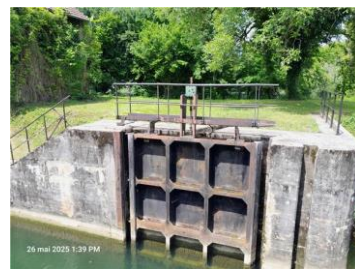
PRELEVEMENT : P002

Vantail - Rive nord

Absence d'amiante

Référence Couche	Description visuelle
J01-COUCHE	Matériau de type peinture (noir) ; matériau de type peinture (marron) ; matériau (beige)

Référence Couche	PV analyse Amiante	Conclusion amiante
J01-COUCHE	AR-25-LE-056292-01	Fibres d'amiante non détectées

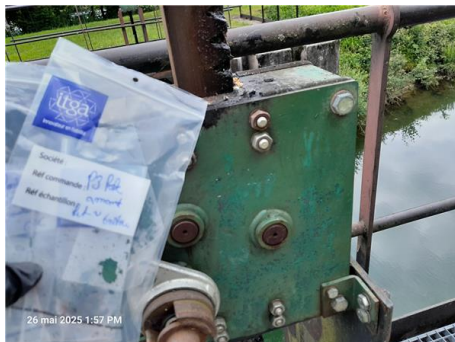
PRELEVEMENT : P003

Boîtier fermeture vantelle - Rive sud

Absence d'amiante

Référence Couche	Description visuelle
J01-COUCHE	Matériau de type peinture (vert)

Référence Couche	PV analyse Amiante	Conclusion amiante
J01-COUCHE	AR-25-LE-056292-01	Fibres d'amiante non détectées

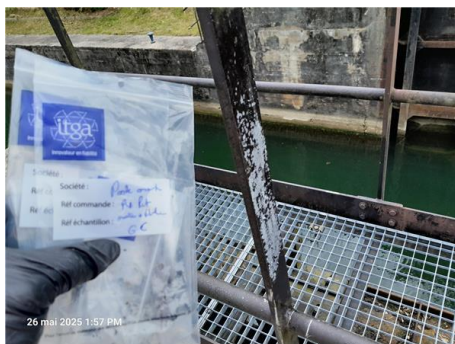
PRELEVEMENT : P004

Garde-corps passerelle - Rive sud

Absence d'amiante

Référence Couche	Description visuelle
J01-COUCHE	Matériau de type peinture (noir) ; matériau de type peinture (blanc)

Référence Couche	PV analyse Amiante	Conclusion amiante
J01-COUCHE	AR-25-LE-056292-01	Fibres d'amiante non détectées

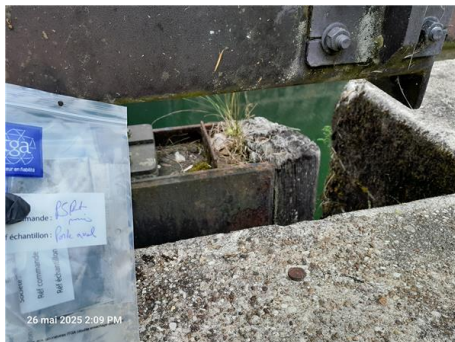
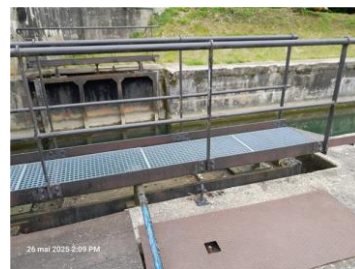
PRELEVEMENT : P005

Vantail - Rive sud

Absence d'amiante

Référence Couche	Description visuelle
J01-COUCHE	Matériau de type peinture (noir) ; matériau de type peinture (marron)

Référence Couche	PV analyse Amiante	Conclusion amiante
J01-COUCHE	AR-25-LE-056292-01	Fibres d'amiante non détectées

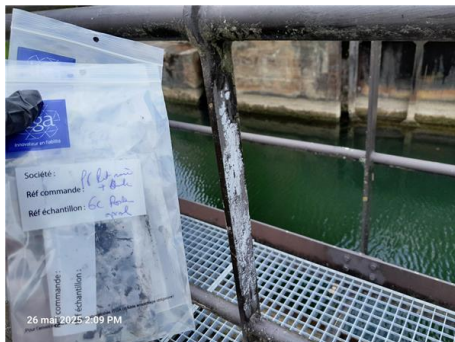
PRELEVEMENT : P006

Garde-corps passerelle - Rive sud

Absence d'amiante

Référence Couche	Description visuelle
J01-COUCHE	Matériau de type peinture (noir) ; matériau de type peinture (blanc)

Référence Couche	PV analyse Amiante	Conclusion amiante
J01-COUCHE	AR-25-LE-056292-01	Fibres d'amiante non détectées

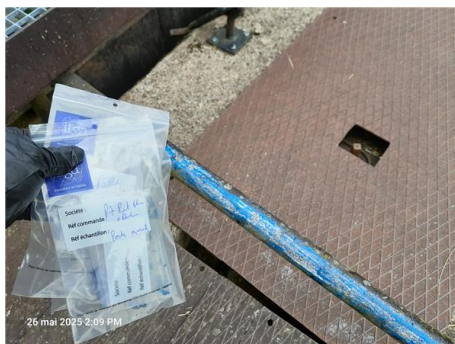
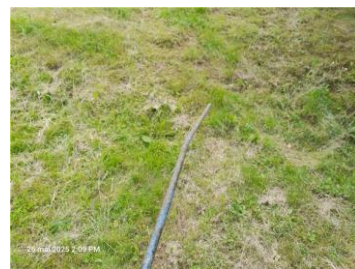
PRELEVEMENT : P007

Barre poussoir vantail - Rive sud

Absence d'amiante

Référence Couche	Description visuelle
J01-COUCHE	Matériau de type peinture (bleu) ; matériau de type peinture (blanc) ; matériau (noir)

Référence Couche	PV analyse Amiante	Conclusion amiante
J01-COUCHE	AR-25-LE-056292-01	Fibres d'amiante non détectées

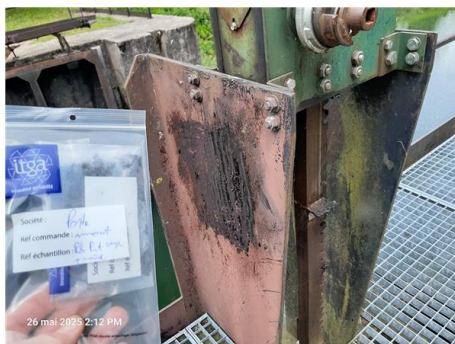
PRELEVEMENT : P008

Supports latéraux boîtier vantelle - Rive sud

Absence d'amiante

Référence Couche	Description visuelle
J01-COUCHE	Matériau de type peinture (marron) ; matériau de type peinture (noir)

Référence Couche	PV analyse Amiante	Conclusion amiante
J01-COUCHE	AR-25-LE-056292-01	Fibres d'amiante non détectées

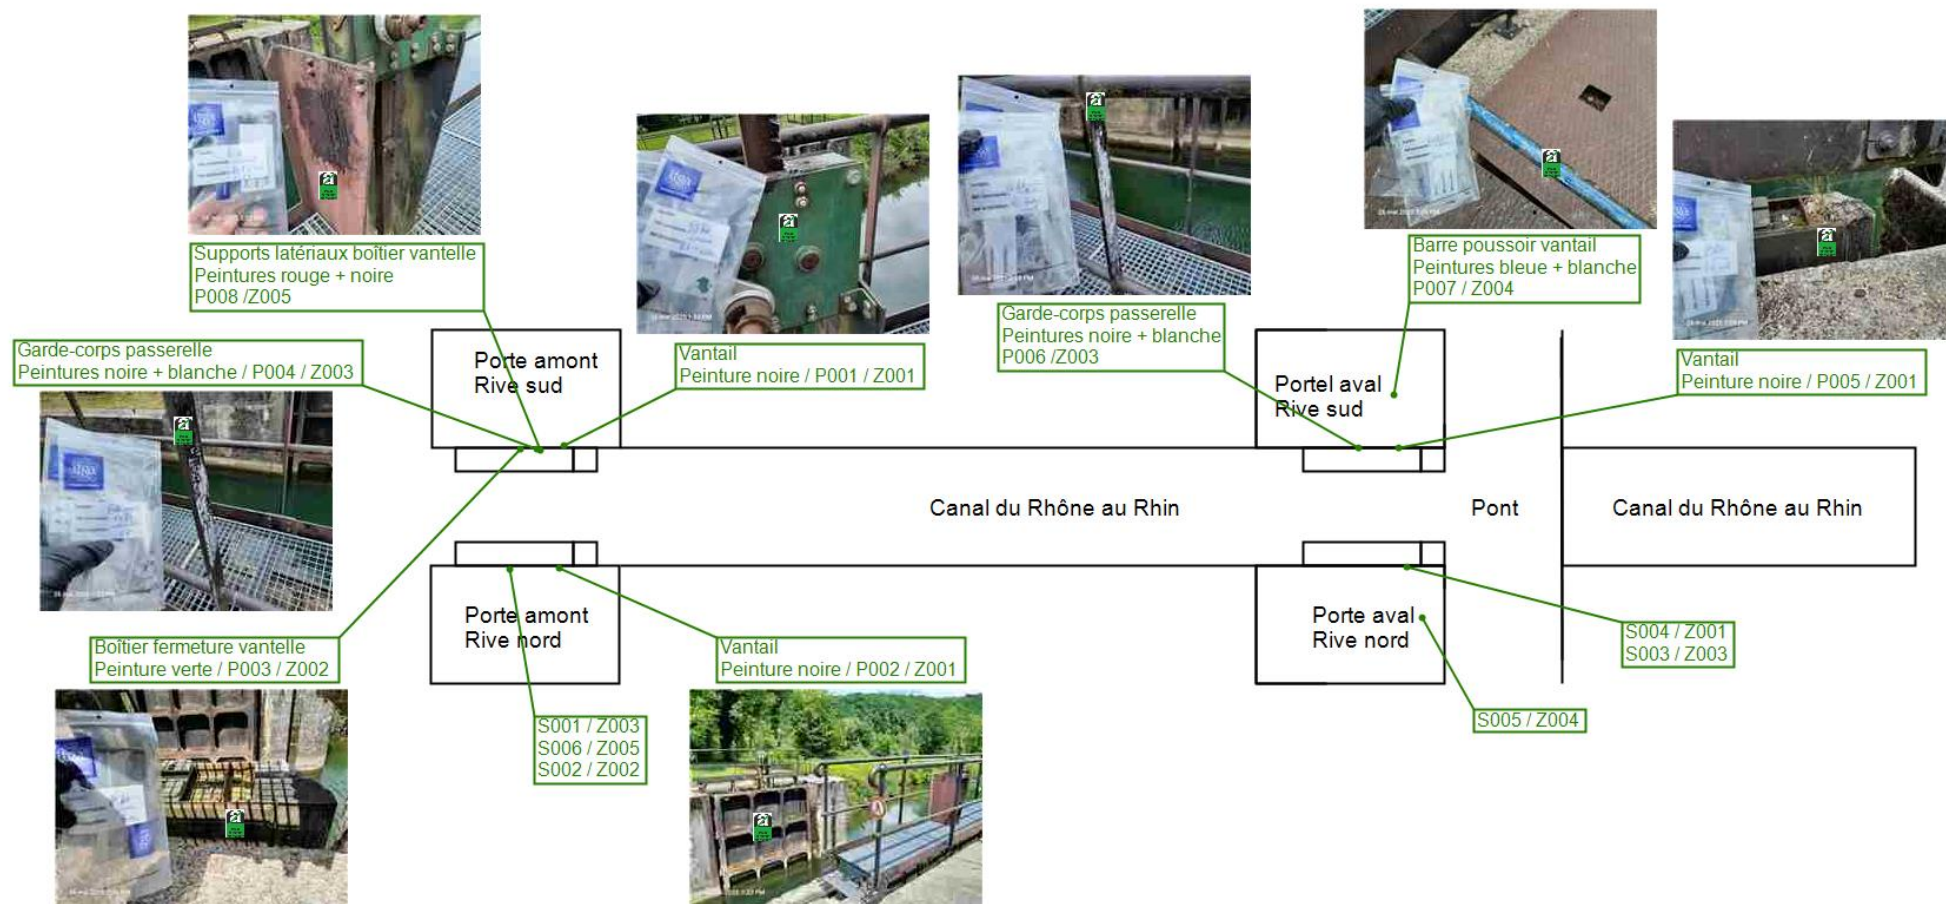
Client :	VOIES NAVIGABLES DE FRANCE DTRS	Titre :	Portes 56B
N° rapport :	T250756701	GPS : 47.170145, 5.915359	
N° planche :	1/1	Version : 0	
Type :	Planche de repérage usuel en plan	Lieu d'intervention :	Portes amont et aval de l'écluse de garde 56b
Date :	15/06/2025	Localisation / Bâtiment :	25320 MONTFERRAND-LE-
Intervenant :	KECK François	Niveau :	Portes 56B
Origine du plan :	Opérateur de repérage	Commentaire :	Vue de dessus
