# DOSSIER DE DIAGNOSTICS TECHNIQUES

Référence : 60887-117724

<u>Bien</u> :	<b>Ecluse</b>
<u>Adresse</u> :	<b>3 rue du Doubs 25110 HYÈVRE MAGNY</b>
<u>Numéro de lot</u> :	<b>Non communiqué</b>
<u>Référence Cadastre</u> :	<b>Non communiqué</b>
<u>Référence externe</u> :	<b>ECLUSE 36 HYEVR MAGNY</b>

## Rapport de repérage des matériaux et produits contenant de l'amiante Avant réalisation de travaux

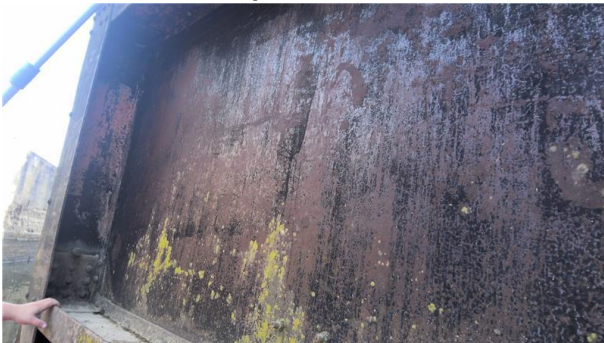
PRELEVEMENT : P001			
Emplacement :

Nom du client VOIES NAVIGABLES DE FRANCE LOT 6 RHONE SAONE	Numéro de dossier 60887-117724	Elément – Ouvrage Ecluse - Ouvrant de porte n°1 - Aval	
Nom de l'opérateur BENYAICHE Abdellah	Date de prélèvement 02/11/2022	Partie d'ouvrage Métal	
Résultat amiante : Absence d'amiante			
DESCRIPTION DU PRELEVEMENT :			
Objet		Planche de croquis n :	
Métal			
DETAIL DES COUCHES DU PRELEVEMENT :			
Référence Couche	Description visuelle	Epaisseur (cm)	Conclusion amiante
Fr1	Peinture bitumineuse en vrac	0	Fibres d'amiante non détectées

Commande	60887-117724--2124--3700--562-171604555
Dossier client	VOIES NAVIGABLES DE FRANCE LOT 6 RHONE SAONE + - 3 rue du Doubs - 25110 - HYÈVRE MAGNY
Echantillon	P001 - Métal - Ecluse - Aval - Ouvrant de porte n°1
Description ITGA	Peinture bitumineuse en vrac

Fraction Analysée	Technique analytique (Méthode de préparation) et date d'analyse	Résultat	Variété d'amiante	Eléments analytiques
▶ Peinture bitumineuse en vrac	META (B) le 10/11/2022 Nombre de préparations : 3 Nombre de supports d'analyse : 4	Amiante non détecté (1)	---	Analyste : SEK (2)

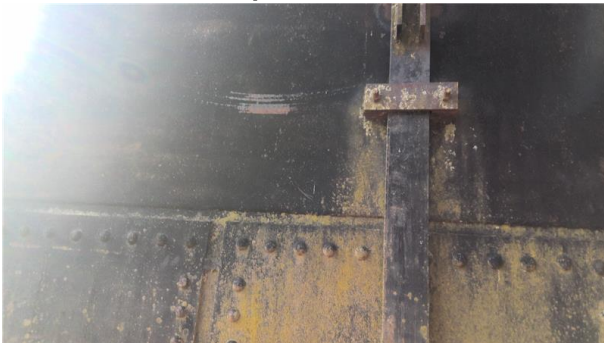
PRELEVEMENT : P002			
Emplacement :

Nom du client VOIES NAVIGABLES DE FRANCE LOT 6 RHONE SAONE	Numéro de dossier 60887-117724	Elément – Ouvrage Ecluse - Ouvrant de porte n°2 - Amont	
Nom de l'opérateur BENYAICHE Abdellah	Date de prélèvement 02/11/2022	Partie d'ouvrage Métal - Peinture bitumineuse	
Résultat amiante : Absence d'amiante			
DESCRIPTION DU PRELEVEMENT :			
Objet		Planche de croquis n :	
Métal / Peinture bitumineuse			
DETAIL DES COUCHES DU PRELEVEMENT :			
Référence Couche	Description visuelle	Epaisseur (cm)	Conclusion amiante
Fr1	Peinture bitumineuse en vrac	0	Fibres d'amiante non détectées

Commande	60887-117724--2124--3700--562-171604555
Dossier client	VOIES NAVIGABLES DE FRANCE LOT 6 RHONE SAONE + - 3 rue du Doubs - 25110 - HYÈVRE MAGNY
Echantillon	P002 - Métal - Peinture bitumineuse - Ecluse - Amont - Ouvrant de porte n°2
Description ITGA	Peinture bitumineuse en vrac

Fraction Analysée	Technique analytique (Méthode de préparation) et date d'analyse	Résultat	Variété d'amiante	Eléments analytiques
► Peinture bitumineuse en vrac	MOLP + META (B) le 10/11/2022 Nombre de préparations : 3 Nombre de supports d'analyse : 4	Amiante non détecté (1)	---	Analyste : DSJ (2)

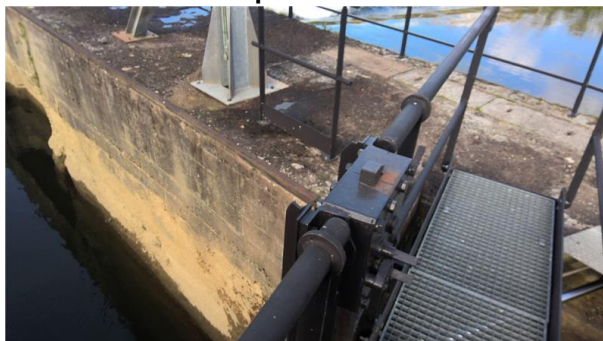
**PRELEVEMENT : P004**

<b>Nom du client</b> VOIES NAVIGABLES DE FRANCE LOT 6 RHONE SAONE	<b>Numéro de dossier</b> 60887-117724	<b>Elément – Ouvrage</b> Ecluse - Crémaillère - Amont	
<b>Nom de l'opérateur</b> BENYAICHE Abdellah	<b>Date de prélèvement</b> 02/11/2022	<b>Partie d'ouvrage</b> Métal - Peinture	
<b>Résultat amiante :</b> Absence d'amiante			
<b>DESCRIPTION DU PRELEVEMENT :</b>			
<b>Objet</b>	<b>Planche de croquis n :</b>		
Métal / Peinture			
<b>DETAIL DES COUCHES DU PRELEVEMENT :</b>			
<b>Référence Couche</b>	<b>Description visuelle</b>	<b>Epaisseur (cm)</b>	<b>Conclusion amiante</b>
Fr1	Peintures multiples en vrac	0	Fibres d'amiante non détectées

Commande	60887-117724--2124--3700--562-171604555
Dossier client	VOIES NAVIGABLES DE FRANCE LOT 6 RHONE SAONE + - 3 rue du Doubs - 25110 - HYÈVRE MAGNY
Echantillon	P004 - Métal - Peinture - Ecluse - Amont - Crémaillère
Description ITGA	Peintures multiples en vrac

Fraction Analysée	Technique analytique (Méthode de préparation) et date d'analyse	Résultat	Variété d'amiante	Eléments analytiques
▶ Peintures multiples en vrac	META (A) le 09/11/2022 Nombre de préparations : 1 Nombre de supports d'analyse : 2	Amiante non détecté (1)	---	Autres fibres inhalables distingues par M. (2) Analyste : BEJ (3)

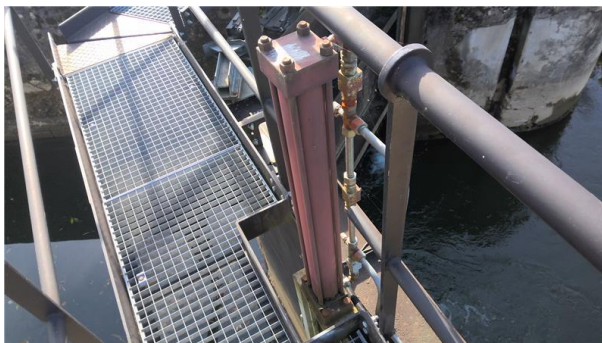
**PRELEVEMENT : P005**

Nom du client VOIES NAVIGABLES DE FRANCE LOT 6 RHONE SAONE		Numéro de dossier 60887-117724		Elément – Ouvrage Ecluse - Verrin haut 1 - Aval	
Nom de l'opérateur BENYAICHE Abdellah		Date de prélèvement 02/11/2022		Partie d'ouvrage Métal - Peinture rouge	
Résultat amiante : Absence d'amiante					
DESCRIPTION DU PRELEVEMENT :					
Objet			Planche de croquis n :		
Métal / Peinture rouge					
DETAIL DES COUCHES DU PRELEVEMENT :					
Référence Couche	Description visuelle		Epaisseur (cm)	Conclusion amiante	
Fr1	Peintures multiples en vrac		0	Fibres d'amiante non détectées
