PRE RAPPORT DE MISSION DE REPERAGE DES MATERIAUX ET PRODUITS CONTENANT DE L'AMIANTE AVANT REALISATION DE TRAVAUX

Adresse : Ecole Centrale 1 rue de La Noë
44300 NANTES

RECTORAT DE L'ACADEMIE DE NANTES
Projet de rénovation du bâtiment B - Opération « Learning center » - ECN Nantes

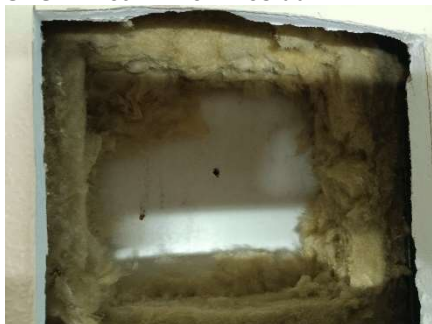
1/ Présence de menuiserie aluminium avec parois aluminium derrière cloison en Placoplâtre situé dans SAS WC et WC femmes du RDC

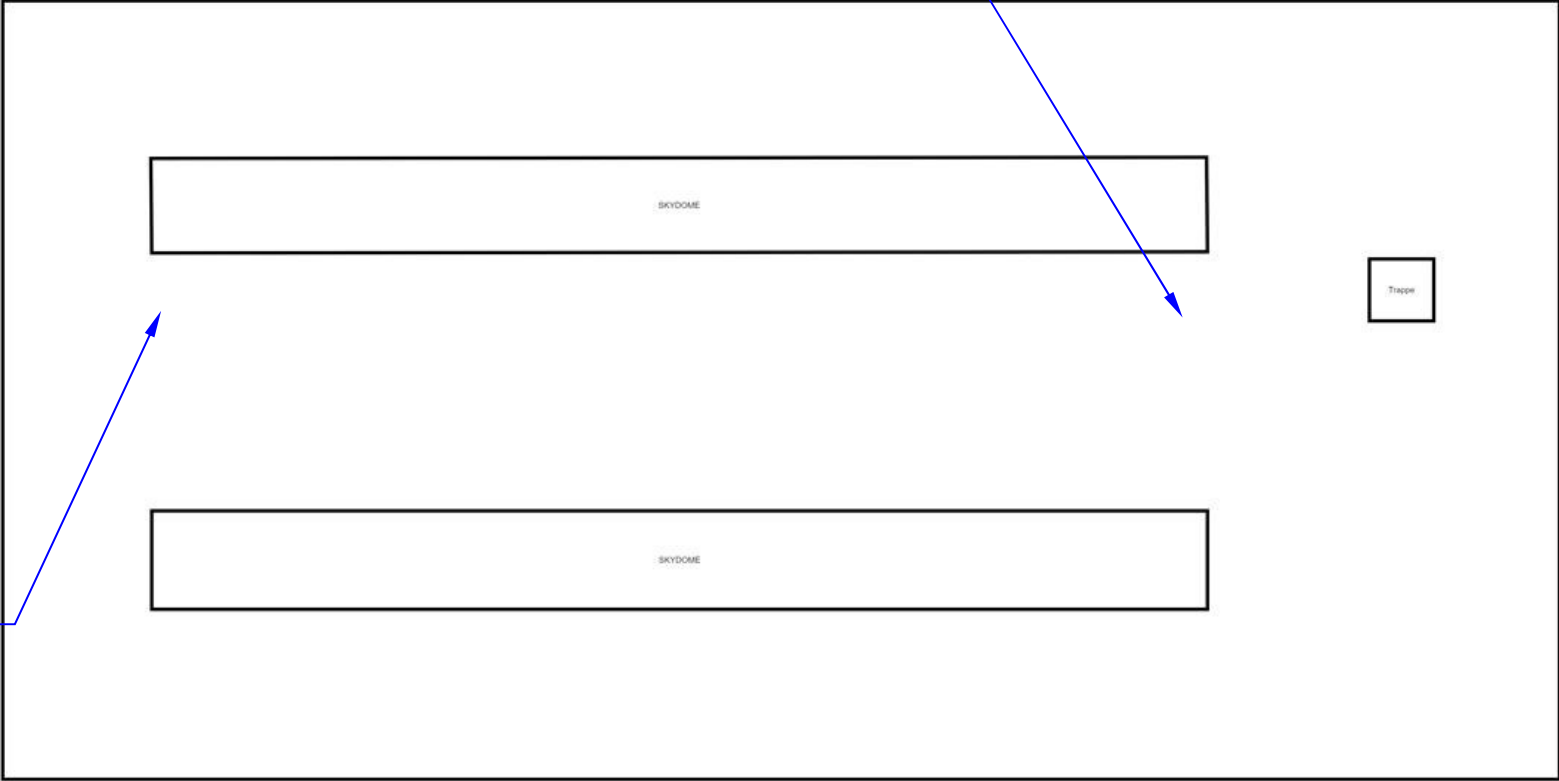
<div><div><div></div><div>Qualiconsult</div><div>IMMOBILIER</div></div></div>			PLANCHE DE REPERAGE DES MATERIAUX ET PRODUITS CONTENANT DE L'AMIANTE			
Niveau / Titre :			Ecole Centrale 1 rue de La Noë 44300 NANTES			
<div></div>	N° dossier :	4834686	<div>P1</div> <div>P1</div> <div>S</div>	Prélèvement négatif		
N° planche :		4/4		Version : 1	Prélèvement positif	
Type :	Plans – RDC (Hall d'accueil) 1 ^{er} étage zone Bâtiment A					
03/08/20	03/08/2024	12/11/2024				
<div></div>	Intervenant	Adelis Gwénaël				
Origine du plan :			QUALICONSULT			
Matériaux ou Produits Contenant de l'Amiante		REPRESENTATION GRAPHIQUE				
Joint de vitrage de menuiseries extérieures		<div></div>				
Colle noire sous carrelage gris		<div></div>				
Plaques thermiques fibreuses		<div></div>				
Dalles de sol + Colle noire		<div></div>				
Colle polymère sous revêtement noir (circulation)		<div></div>				
Divers		REPRESENTATION GRAPHIQUE

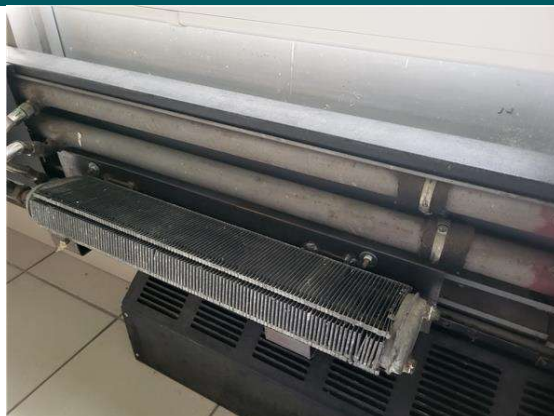
ELEMENT : **Convecteurs et radiateurs électriques**
OUVRAGE

Pièce ou local	Localisation	Matériau ou produit	PRESENCE OU ABSENCE D'AMIANTE :
RDC - B001	Convecteurs et radiateurs électriques	Plaques thermique fibreuses

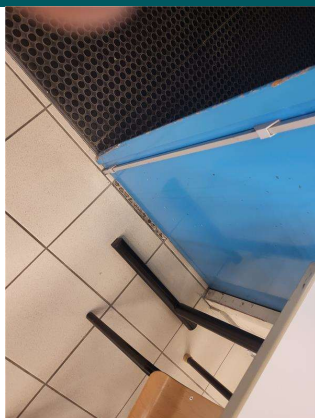
PRELEVEMENT : P002
OUVRAGE

Pièce ou local	Localisation	Matériau ou produit	PRESENCE OU ABSENCE D'AMIANTE :
RDC - B001	Revêtements de sols n°1	Ragréage seul

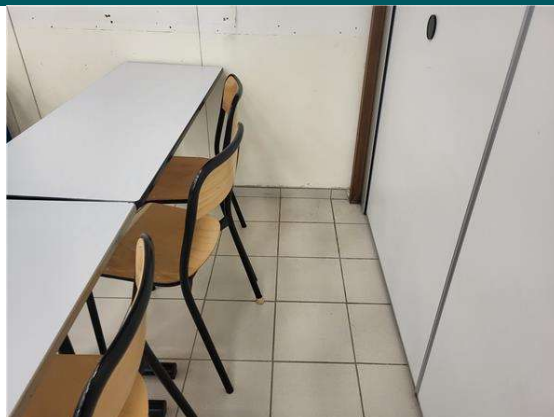
PRELEVEMENT : P003
OUVRAGE

Pièce ou local	Localisation	Matériau ou produit	PRESENCE OU ABSENCE D'AMIANTE :
RDC - B001	Murs et cloisons maçonnés	Colle de plinthes grise 5x20

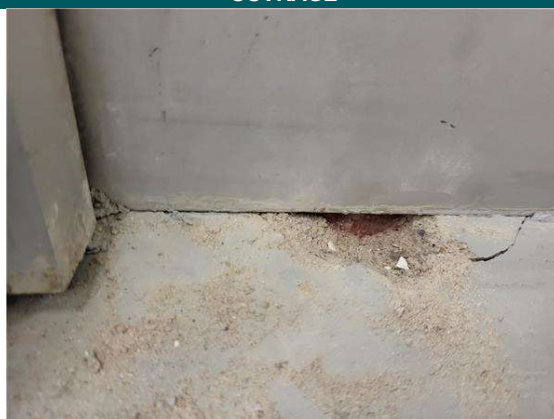
PRELEVEMENT : P006
OUVRAGE

Pièce ou local	Localisation	Matériau ou produit	PRESENCE OU ABSENCE D'AMIANTE :	
RDC - B001	Murs et cloisons maçonnés	Peinture Grise + enduit ciment (sousbassement)

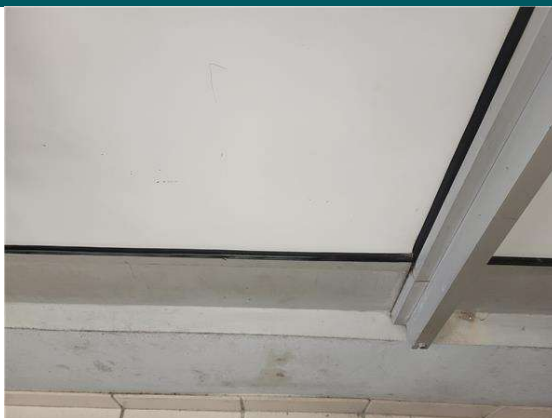
PRELEVEMENT : P007
OUVRAGE

Pièce ou local	Localisation	Matériau ou produit	PRESENCE OU ABSENCE D'AMIANTE :
RDC - B001	Menuiseries aluminium n°1 - Toutes zones	Joint de vitrage noir souple

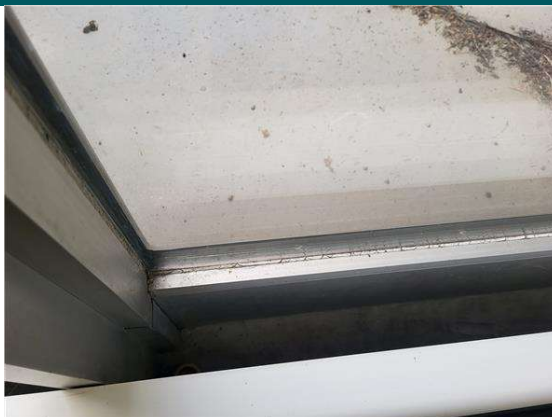
PRELEVEMENT : P008
OUVRAGE

Pièce ou local	Localisation	Matériau ou produit	PRESENCE OU ABSENCE D'AMIANTE :
RDC - B001	Menuiseries aluminium n°2 - Toutes zones	Joint de vitrage gris cassant

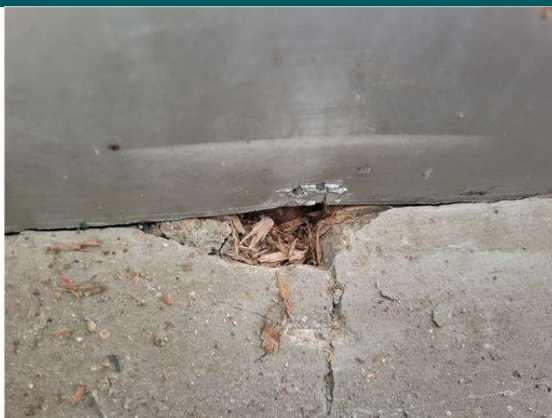
PRELEVEMENT : P010
OUVRAGE

Pièce ou local	Localisation	Matériau ou produit	PRESENCE OU ABSENCE D'AMIANTE :
RDC - B001	Menuiseries Aluminium n°1 - Toutes zones	Joint de compression + bois

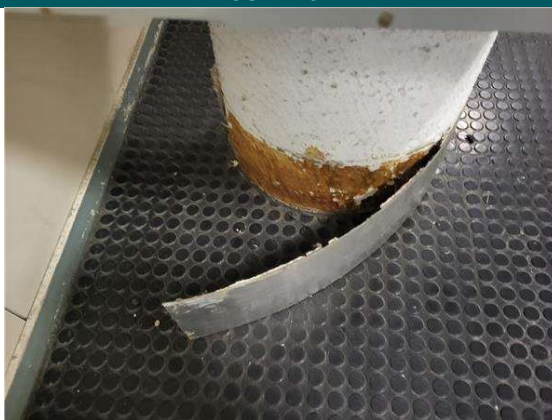
PRELEVEMENT : P012
OUVRAGE

Pièce ou local	Localisation	Matériau ou produit	PRESENCE OU ABSENCE D'AMIANTE :
RDC - Circulation n°1	Poteaux	Colle jaune de plinthe alu

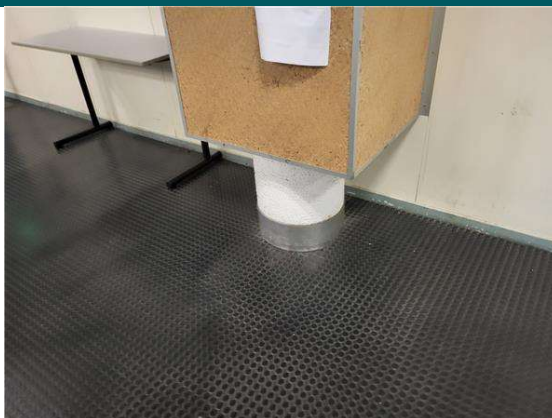
PRELEVEMENT : P013
OUVRAGE

Pièce ou local	Localisation	Matériau ou produit	PRESENCE OU ABSENCE D'AMIANTE :
RDC - Circulation n°1	Poteaux	Peinture blanche + enduit maigre

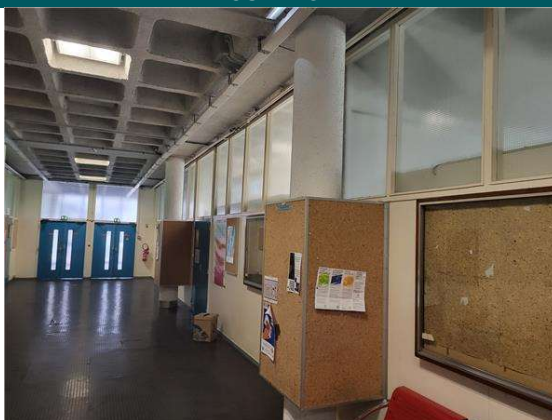
PRELEVEMENT : P015
OUVRAGE

Pièce ou local	Localisation	Matériau ou produit	PRESENCE OU ABSENCE D'AMIANTE :
RDC - Circulation n°1	Poteaux	Peinture blanche + enduit maigre

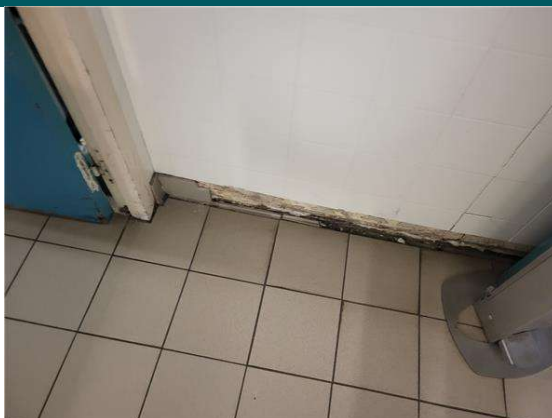
PRELEVEMENT : P016
OUVRAGE

Pièce ou local	Localisation	Matériau ou produit	PRESENCE OU ABSENCE D'AMIANTE :
RDC - SAS WC	Murs et cloisons maçonnés n°1	Colle de plinthe grise 10x20

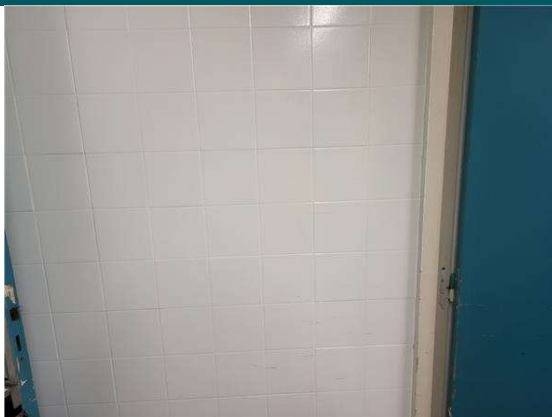
PRELEVEMENT : P017
OUVRAGE

Pièce ou local	Localisation	Matériau ou produit	PRESENCE OU ABSENCE D'AMIANTE :
RDC - Sanitaires Hommes n°1	Murs et cloisons maçonnés n°1	Colle de faïence 15x15 blanche

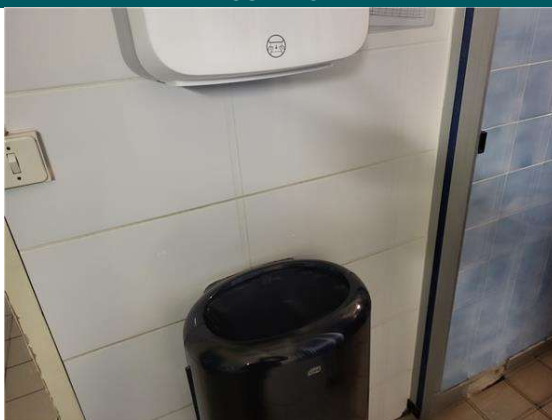
PRELEVEMENT : P018
OUVRAGE

Pièce ou local	Localisation	Matériau ou produit	PRESENCE OU ABSENCE D'AMIANTE :
RDC - Sanitaires Hommes n°1	Murs et cloisons maçonnés n°1	Colle de faïence 40x40 blanche

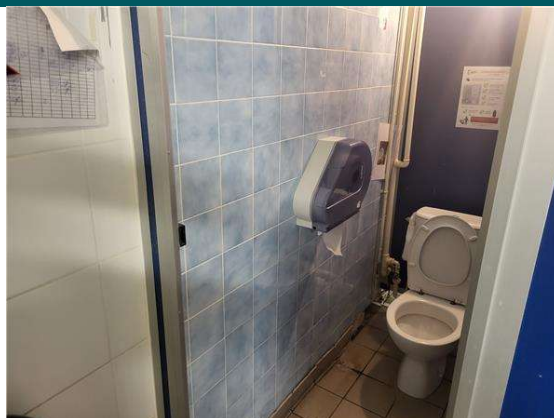
PRELEVEMENT : P019
OUVRAGE

Pièce ou local	Localisation	Matériau ou produit	PRESENCE OU ABSENCE D'AMIANTE :
RDC - Sanitaires Hommes n°1	Murs et cloisons maçonnés n°1	Colle de faïence 20x20 bleu

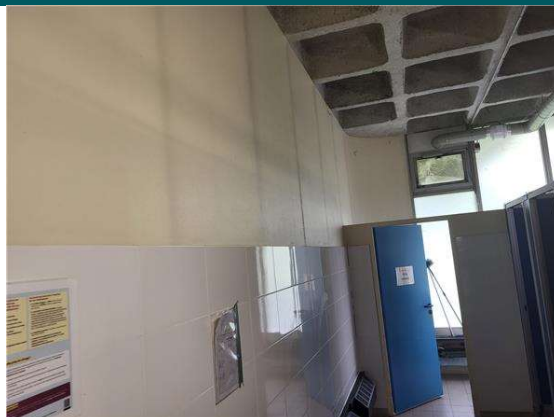
PRELEVEMENT : P020
OUVRAGE

Pièce ou local	Localisation	Matériau ou produit	PRESENCE OU ABSENCE D'AMIANTE :
RDC - Sanitaires Femmes n°1	Murs et cloisons maçonnés n°1	Peinture + placoplâtre + enduit en zone de lissage/bande

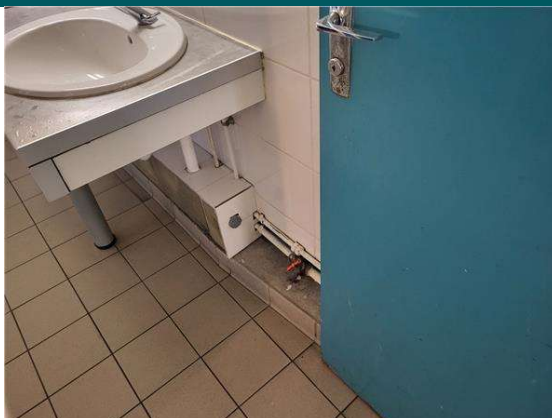
PRELEVEMENT : P022
OUVRAGE

Pièce ou local	Localisation	Matériau ou produit	PRESENCE OU ABSENCE D'AMIANTE :
RDC - Sanitaires Hommes n°1	Conduits de fluides (air, eau, vapeur, fumée, échappement, autres fluides)	Peinture blanche

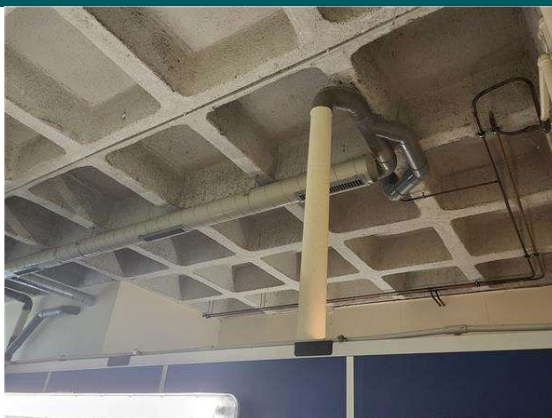
PRELEVEMENT : P023
OUVRAGE

Pièce ou local	Localisation	Matériau ou produit	PRESENCE OU ABSENCE D'AMIANTE :
RDC - B001	Plafond - Plafond	Flocage blanc

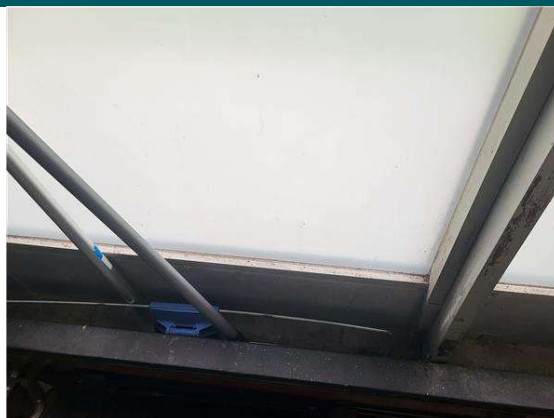
PRELEVEMENT : P024
OUVRAGE

Pièce ou local	Localisation	Matériau ou produit	PRESENCE OU ABSENCE D'AMIANTE :
RDC - Local Ménage	Menuiseries aluminium - Toutes zones	Joint de vitrage gris cassant

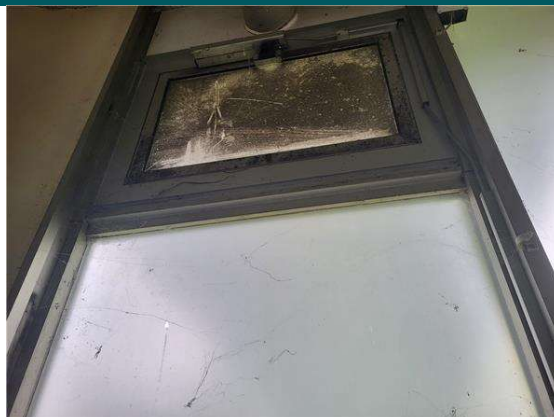
PRELEVEMENT : P025
OUVRAGE

Pièce ou local	Localisation	Matériau ou produit	PRESENCE OU ABSENCE D'AMIANTE :
RDC - Local Ménage	Menuiseries aluminium n°2 - Toutes zones	Joint de vitrage noir souple (dormant)

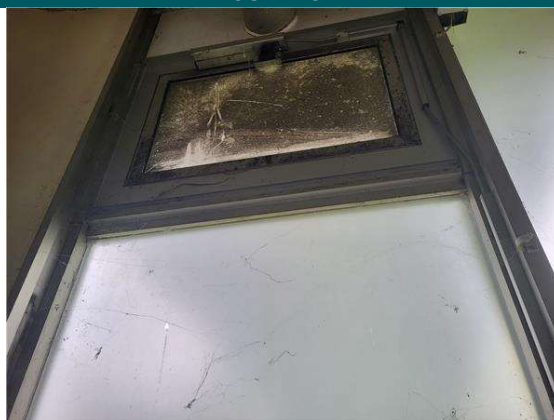
PRELEVEMENT : P026
OUVRAGE

Pièce ou local	Localisation	Matériau ou produit	PRESENCE OU ABSENCE D'AMIANTE :
RDC - Local Ménage	Menuiseries aluminium n°2 - Toutes zones	Joint de vitrage noir souple (ouvrant)

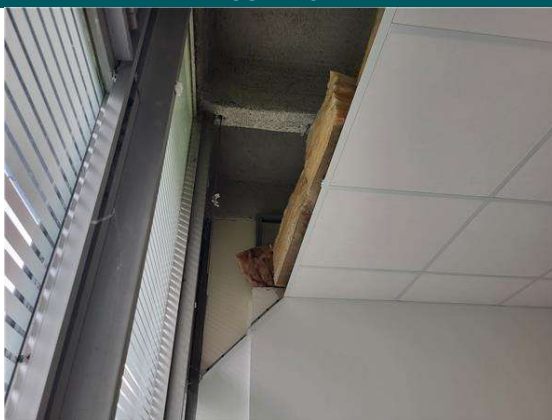
PRELEVEMENT : P029
OUVRAGE

Pièce ou local	Localisation	Matériau ou produit	PRESENCE OU ABSENCE D'AMIANTE :
RDC - Infirmerie Douche	Plafonds n°1	Laine minérale + pare vapeur

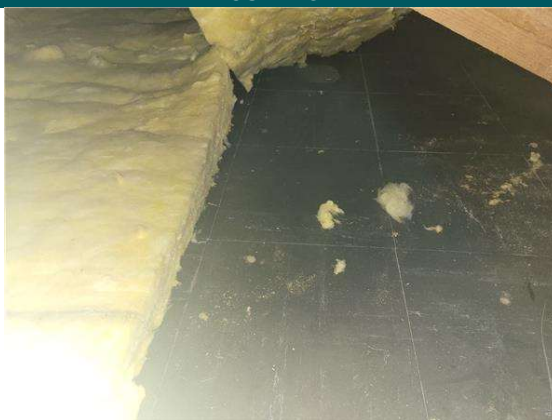
PRELEVEMENT : P032
OUVRAGE

Pièce ou local	Localisation	Matériau ou produit	PRESENCE OU ABSENCE D'AMIANTE :
RDC - B008 Amphithéâtre	Revêtements de sols n°1	Dalle de sol noire + colle noire

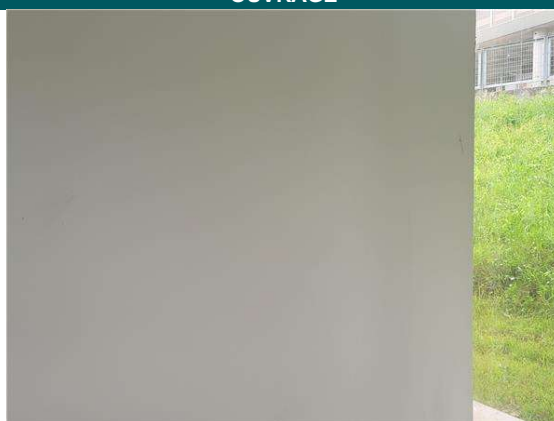
PRELEVEMENT : P036
OUVRAGE

Pièce ou local	Localisation	Matériau ou produit	PRESENCE OU ABSENCE D'AMIANTE :
RDC - Local technique Sous station	Cloisons sèches (assemblées, préfabriquées)	Peinture blanche + placoplâtre + enduit en bande de lissage/bande

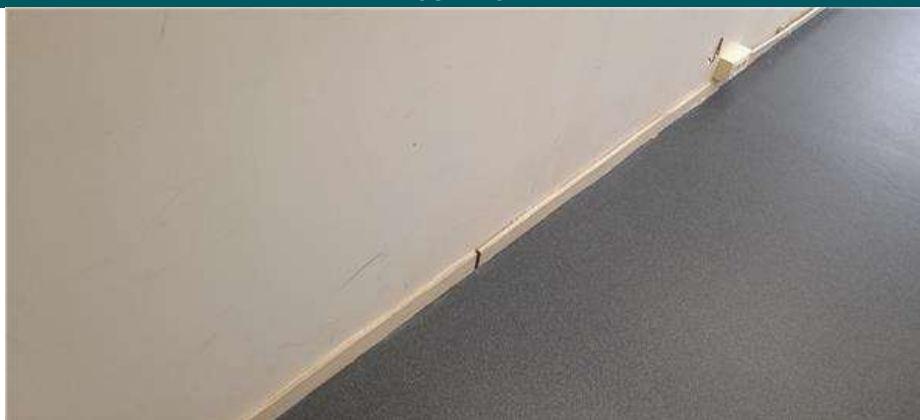
PRELEVEMENT : P042
OUVRAGE

Pièce ou local	Localisation	Matériau ou produit	PRESENCE OU ABSENCE D'AMIANTE :
1er - B113	Cloisons sèches (assemblées, préfabriquées)	Peinture beige + bois (plinthes)

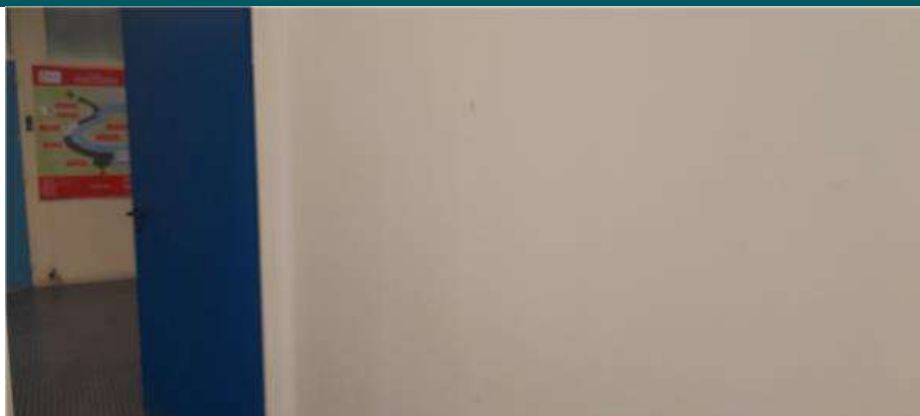
PRELEVEMENT : P043
OUVRAGE

Pièce ou local	Localisation	Matériau ou produit	PRESENCE OU ABSENCE D'AMIANTE :	
1er - B113	Cloisons sèches (assemblées, préfabriquées)	Peinture blanche + placoplâtre + enduit en bande de lissage/bande

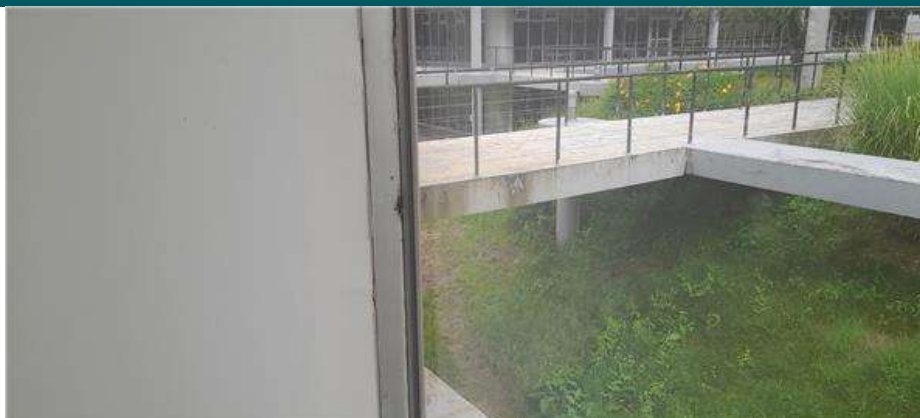
Pièce ou local	Localisation	Matériau ou produit	PRESENCE OU ABSENCE D'AMIANTE :
1er - B113	Menuiseries Aluminium n°1 - Toutes zones	Joint gris cassant

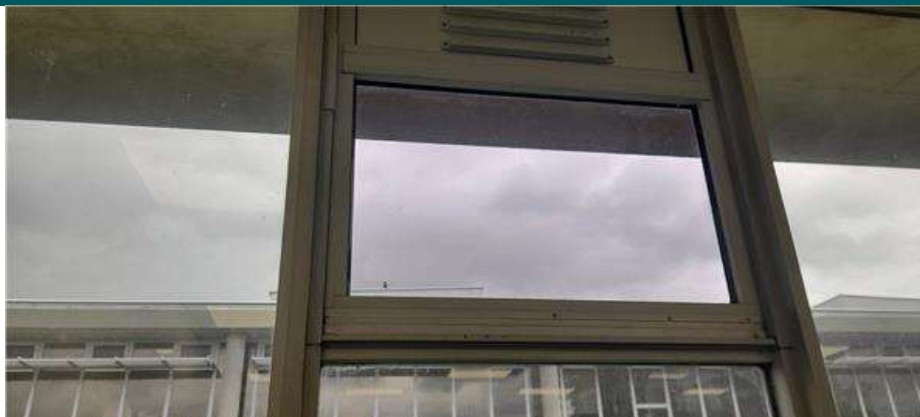
Pièce ou local	Localisation	Matériau ou produit	PRESENCE OU ABSENCE D'AMIANTE :
1er - B113	Menuiseries Aluminium n°2 - Toutes zones	Joint souple noir (Dormant)

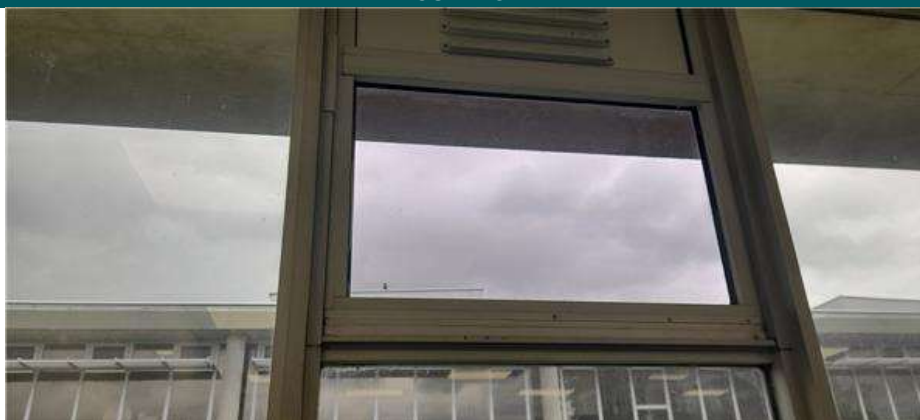
Pièce ou local	Localisation	Matériau ou produit	PRESENCE OU ABSENCE D'AMIANTE :
1er - B113	Menuiseries Aluminium n°2 - Toutes zones	Joint souple noir (Ouvrant)

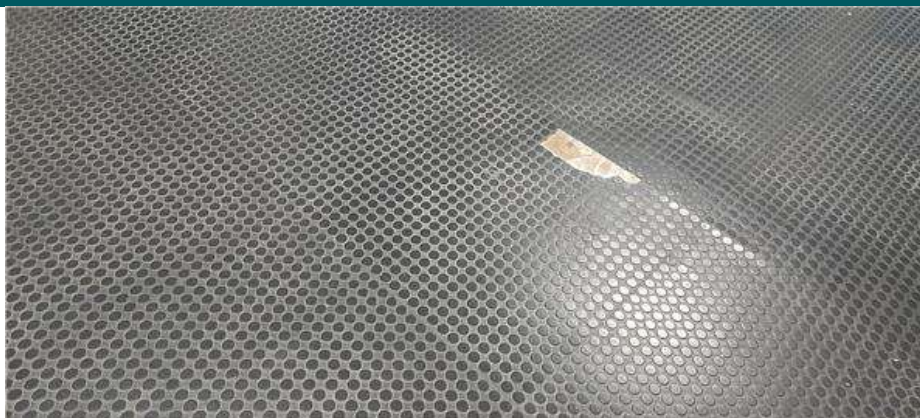
Pièce ou local	Localisation	Matériau ou produit	PRESENCE OU ABSENCE D'AMIANTE :
1er - Circulation n°2	Revêtements de sols	Colle de revêtement souple noir + ragréage

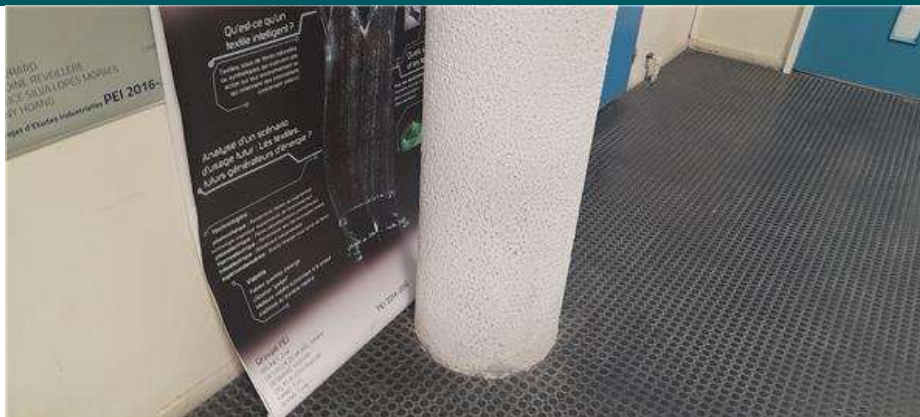
Pièce ou local	Localisation	Matériau ou produit	PRESENCE OU ABSENCE D'AMIANTE :
1er - Circulation n°2	Poteaux	Peinture blanche + enduit maigre

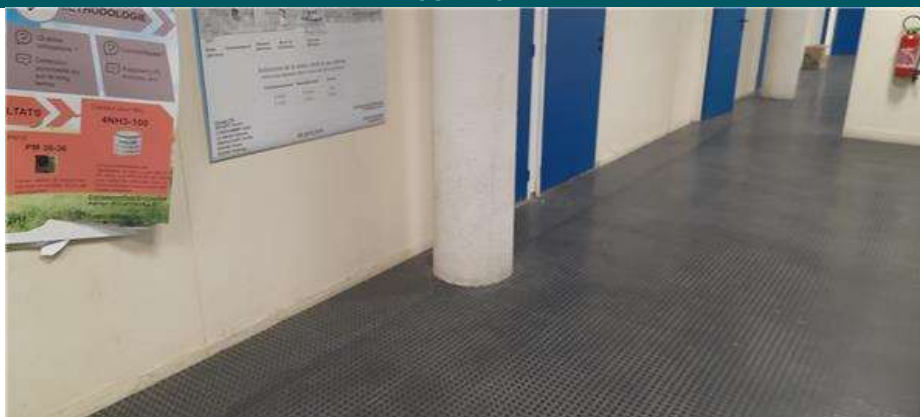
Pièce ou local	Localisation	Matériau ou produit	PRESENCE OU ABSENCE D'AMIANTE :
1er - Circulation n°2	Poteaux	Peinture blanche + enduit maigre

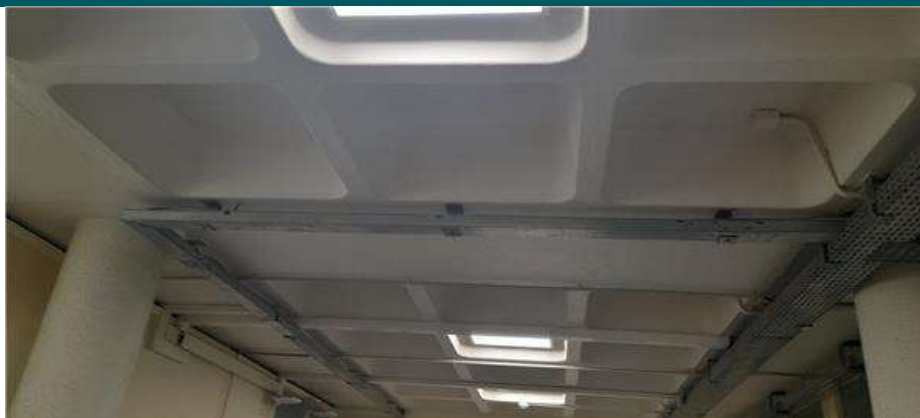
PRELEVEMENT : P052
OUVRAGE

Pièce ou local	Localisation	Matériau ou produit	PRESENCE OU ABSENCE D'AMIANTE :	
1er - Circulation n°2	Plafonds	Peinture blanche + enduit maigre

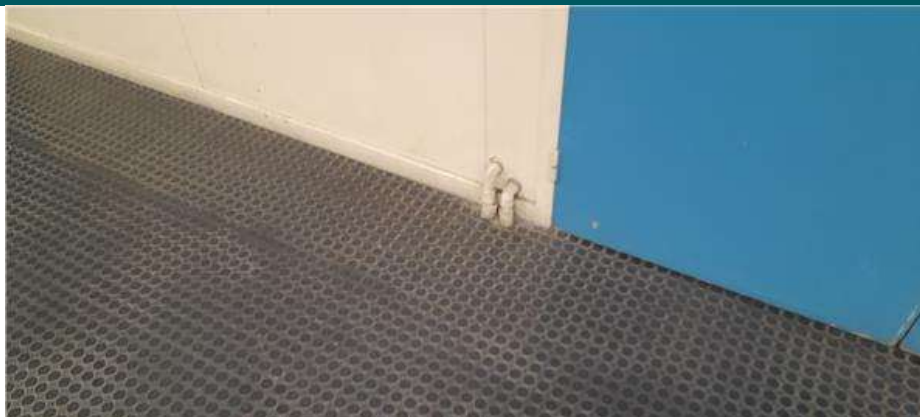
PRELEVEMENT : P053
OUVRAGE

Pièce ou local	Localisation	Matériau ou produit	PRESENCE OU ABSENCE D'AMIANTE :	
1er - Circulation n°2	Tuyauteries n°1 - Toutes zones	Joint de bourre marron

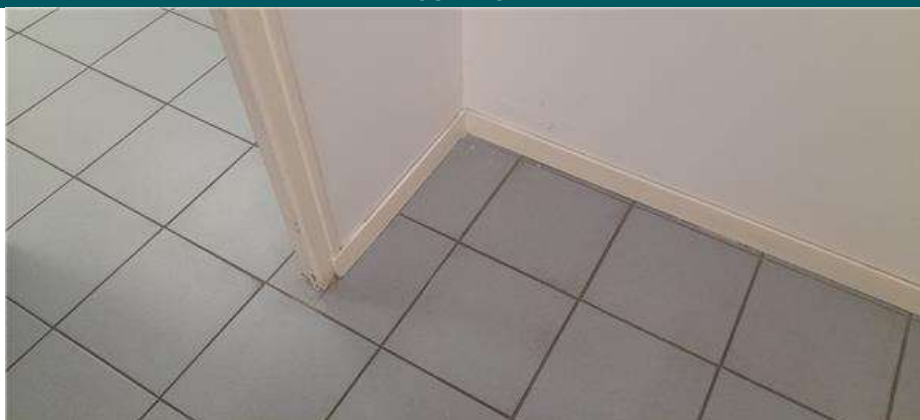
PRELEVEMENT : P054
OUVRAGE

Pièce ou local	Localisation	Matériau ou produit	PRESENCE OU ABSENCE D'AMIANTE :	
1er - Sanitaires Hommes n°2	Revêtements de sols n°1	Colle de carrelage 30x30 gris + ragréage

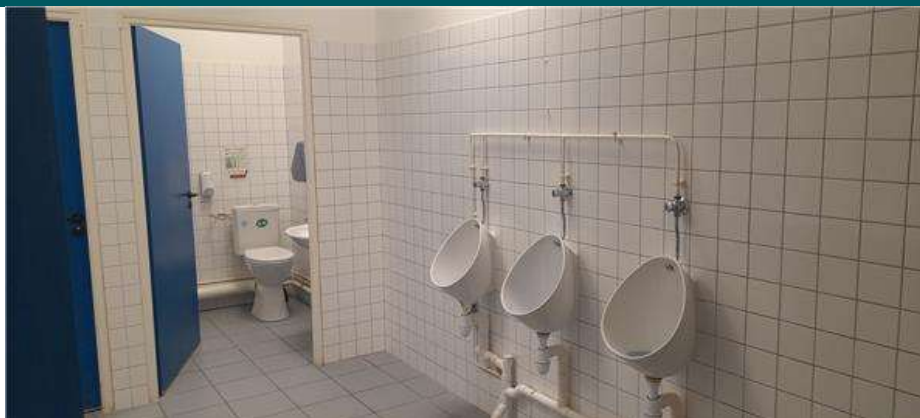
PRELEVEMENT : P055
OUVRAGE

Pièce ou local	Localisation	Matériau ou produit
1er - Sanitaires Hommes n°2	Murs et cloisons maçonnés	Colle de faïence 10x10 blanche

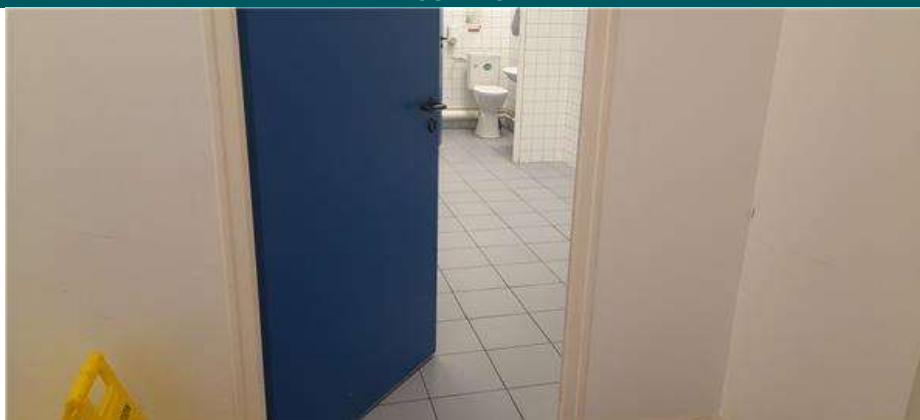
PRELEVEMENT : P057
OUVRAGE

Pièce ou local	Localisation	Matériau ou produit
1er - Sanitaires Hommes n°2	Menuiseries intérieures	Peinture blanche + bois

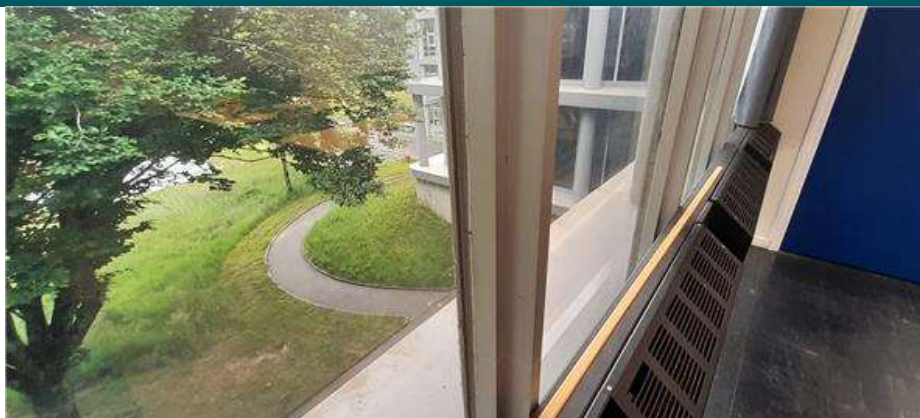
Pièce ou local	Localisation	Matériau ou produit	PRESENCE OU ABSENCE D'AMIANTE :
1er - B110	Menuiseries Aluminium n°1 - Toutes zones	Joint gris cassant

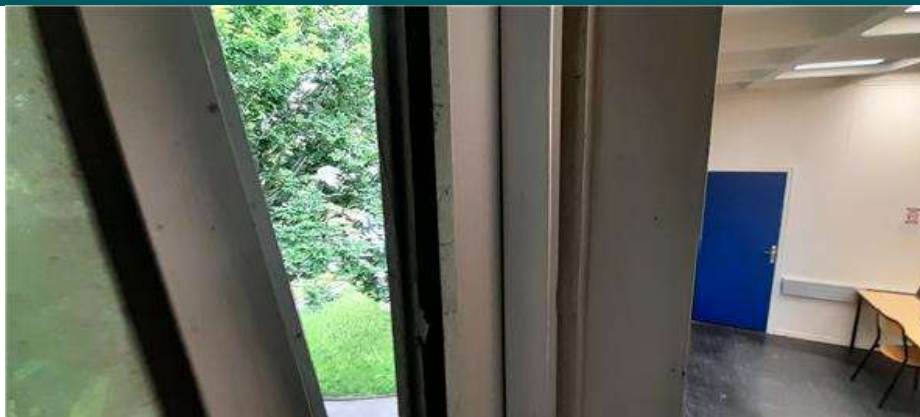
Pièce ou local	Localisation	Matériau ou produit	PRESENCE OU ABSENCE D'AMIANTE :
1er - B110	Menuiseries Aluminium n°2 - Toutes zones	Joint souple noir (dormant)

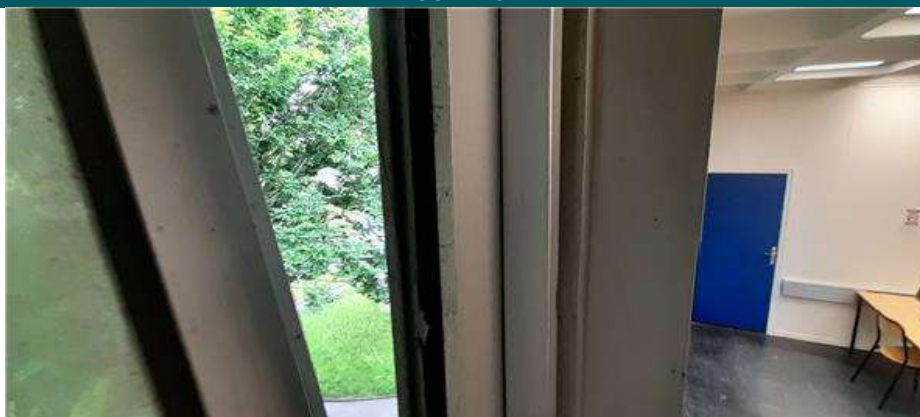
Pièce ou local	Localisation	Matériau ou produit	PRESENCE OU ABSENCE D'AMIANTE :
1er - B110	Menuiseries Aluminium n°2 - Toutes zones	Joint souple noir (Ouvrant)

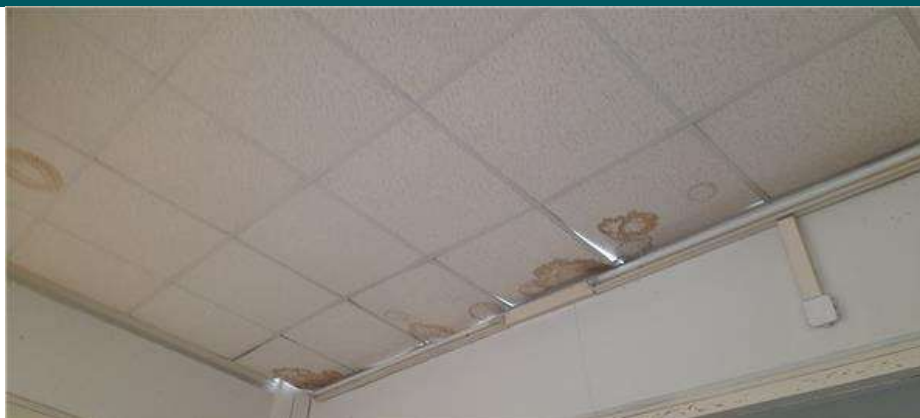
PRELEVEMENT : P061
OUVRAGE

Pièce ou local	Localisation	Matériau ou produit	PRESENCE OU ABSENCE D'AMIANTE :
1er - B110	Faux plafonds	Dalles de faux plafonds 60x60 blanche rainurées

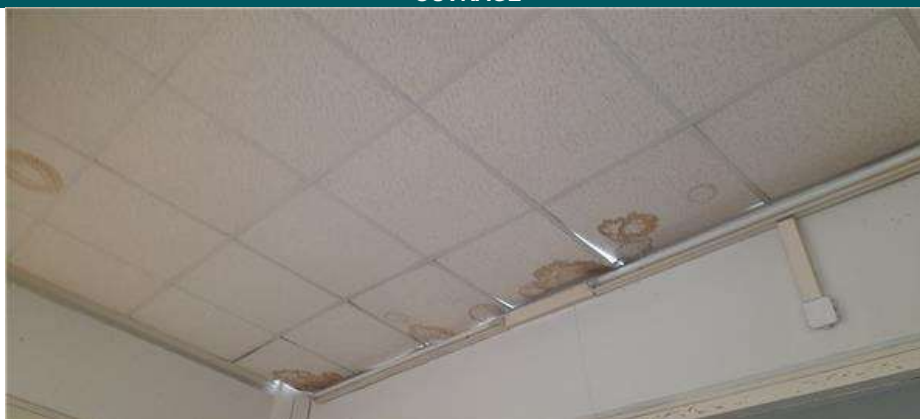
PRELEVEMENT : P062
OUVRAGE

Pièce ou local	Localisation	Matériau ou produit	PRESENCE OU ABSENCE D'AMIANTE :
1er - B110	Faux plafonds	Laine minérale + pare vapeur

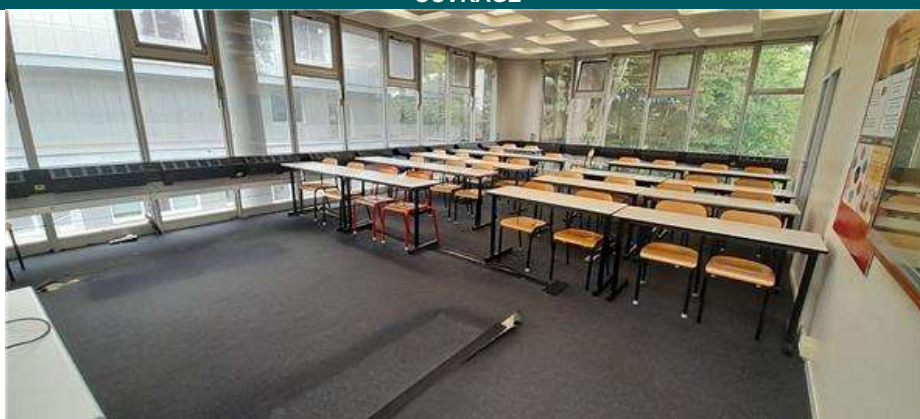
PRELEVEMENT : P063
OUVRAGE

Pièce ou local	Localisation	Matériau ou produit	PRESENCE OU ABSENCE D'AMIANTE :
1er - B110	Revêtements de sols n°1	Colle jaune de moquette grise foncé

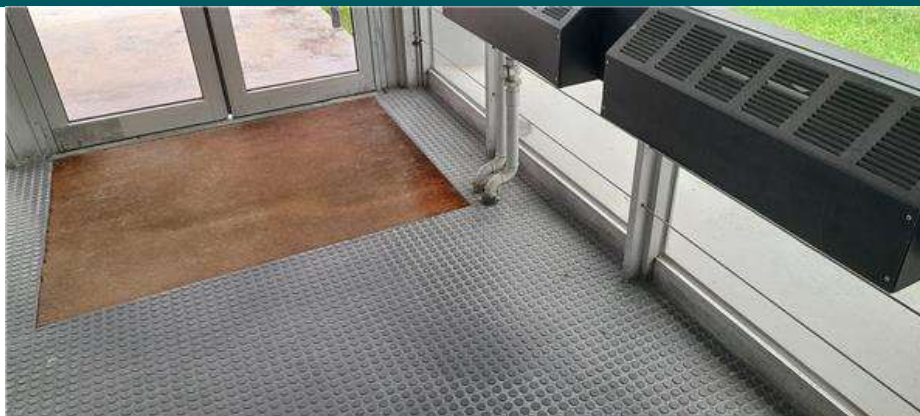
PRELEVEMENT : P064
OUVRAGE

Pièce ou local	Localisation	Matériau ou produit	PRESENCE OU ABSENCE D'AMIANTE :
1er - Circulation n°2	Tuyauteries n°2 - Toutes zones	Protection "type calorifugeage"

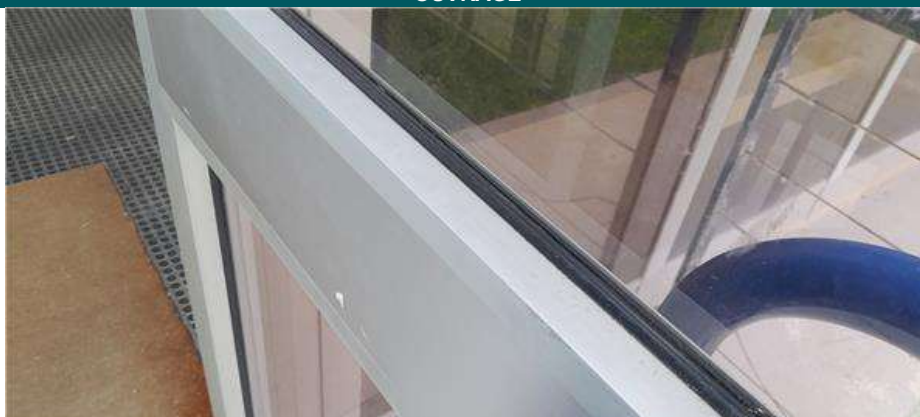
PRELEVEMENT : P065
OUVRAGE

Pièce ou local	Localisation	Matériau ou produit	PRESENCE OU ABSENCE D'AMIANTE :
1er - Passerelles	Menuiseries Aluminium (portes) n°1 - A	Joint noir souple ((Ouvrant)

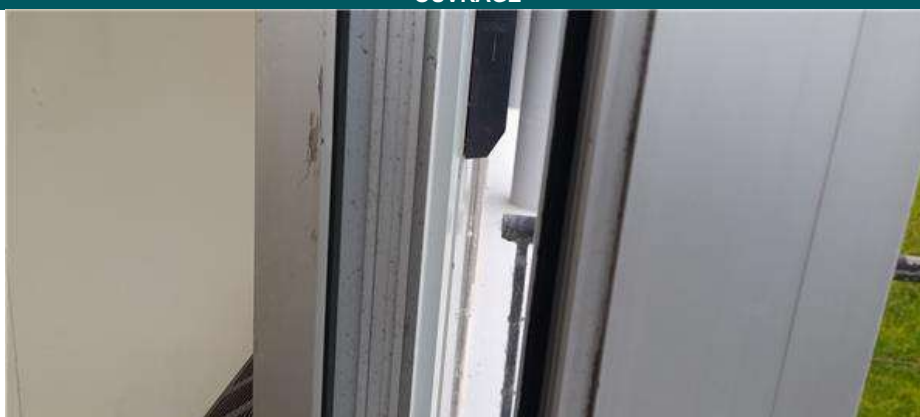
PRELEVEMENT : P066
OUVRAGE

Pièce ou local	Localisation	Matériau ou produit	PRESENCE OU ABSENCE D'AMIANTE :
1er - Passerelles	Menuiseries Aluminium (portes) n°2 - A	Joint noir souple (Dormant)

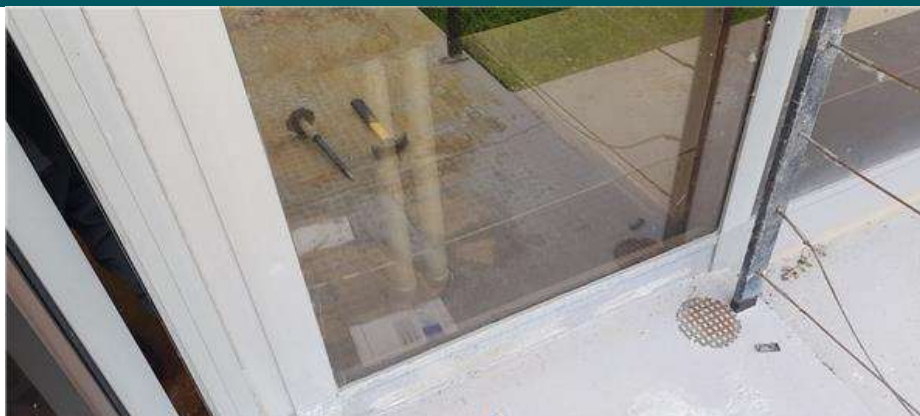
PRELEVEMENT : P067
OUVRAGE

Pièce ou local	Localisation	Matériau ou produit	PRESENCE OU ABSENCE D'AMIANTE :
Façades - Menuiseries Extérieurs	Menuiseries Aluminium - A	Joint gris (type silicone)

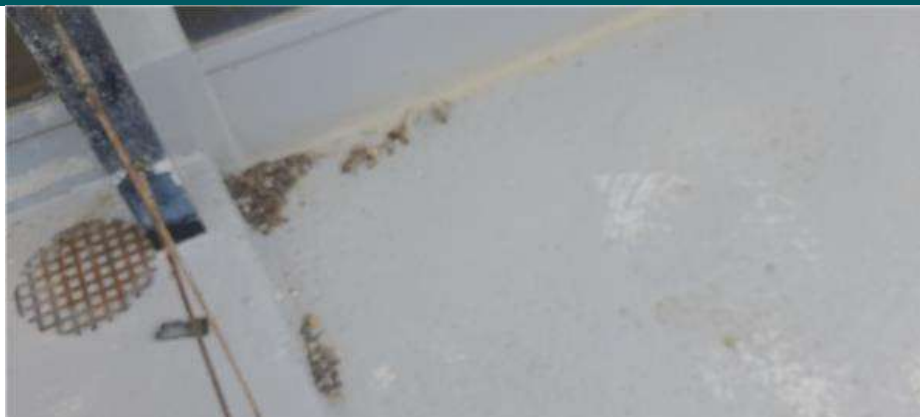
PRELEVEMENT : P068
OUVRAGE

Pièce ou local	Localisation	Matériau ou produit	PRESENCE OU ABSENCE D'AMIANTE :
Façades - Avancé de dalles en façades	Jonction Alu/Dalles n°1 - Toutes zones	Joint gris "type silicone"

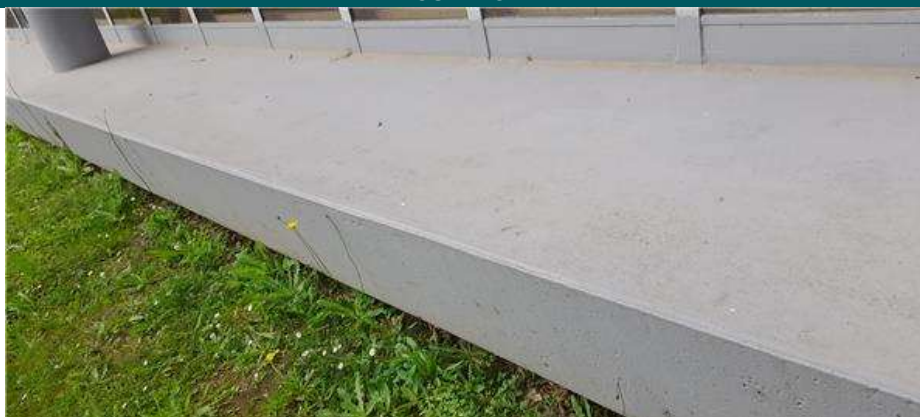
PRELEVEMENT : P069
OUVRAGE

Pièce ou local	Localisation	Matériau ou produit	PRESENCE OU ABSENCE D'AMIANTE :
Façades - Extérieurs	Passerelles - Toutes zones	Peinture grise + enduit ciment

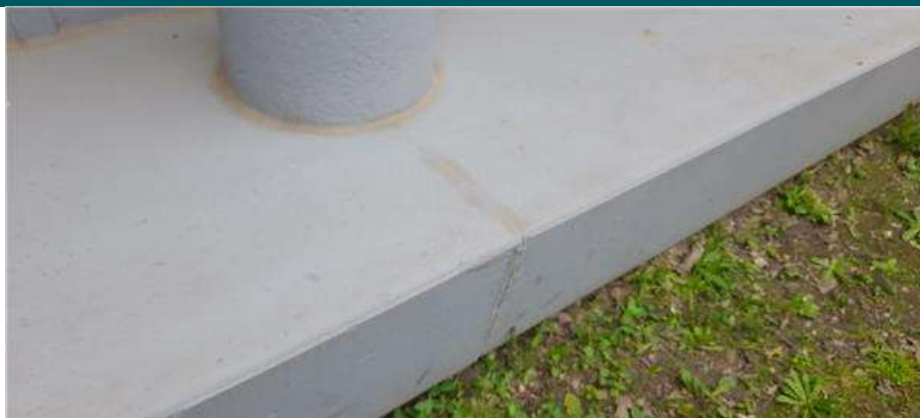
PRELEVEMENT : P070
OUVRAGE

Pièce ou local	Localisation	Matériau ou produit	PRESENCE OU ABSENCE D'AMIANTE :	
Façades - Avancé de dalles en façades	Dalle - Toutes zones	Joint de dilatation gris

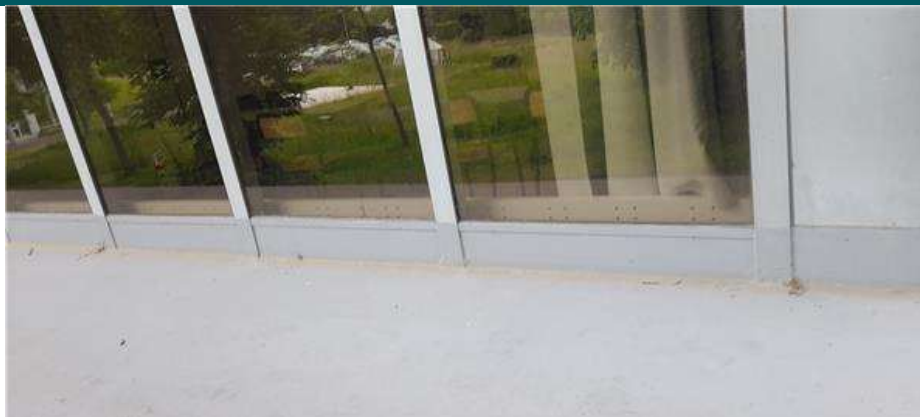
PRELEVEMENT : P071
OUVRAGE

Pièce ou local	Localisation	Matériau ou produit	PRESENCE OU ABSENCE D'AMIANTE :	
Façades - Avancé de dalles en façades	Jonction Alu/Dalles n°2 - Toutes zones	Joint gris "type silicone"

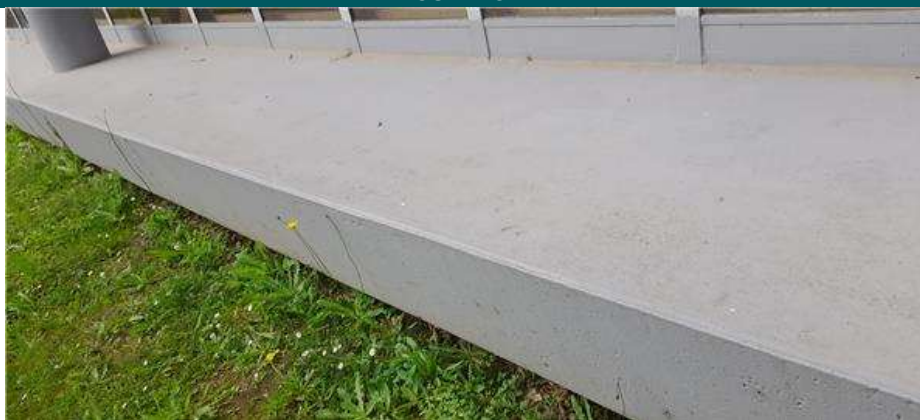
PRELEVEMENT : P072
OUVRAGE

Pièce ou local	Localisation	Matériau ou produit	PRESENCE OU ABSENCE D'AMIANTE :	
Façades - Avancé de dalles en façades	Dalle - Toutes zones	Peinture grise + enduit ciment

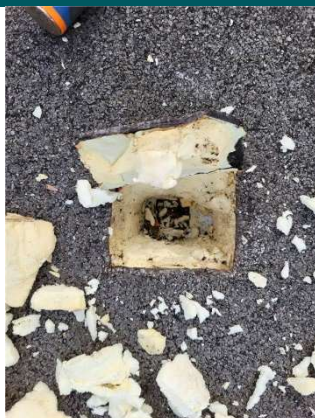
PRELEVEMENT : P073
OUVRAGE

Pièce ou local	Localisation	Matériau ou produit	PRESENCE OU ABSENCE D'AMIANTE :
Couverture - Toiture terrasse	Étanchéité de toiture terrasse	Revêtement bitumineux

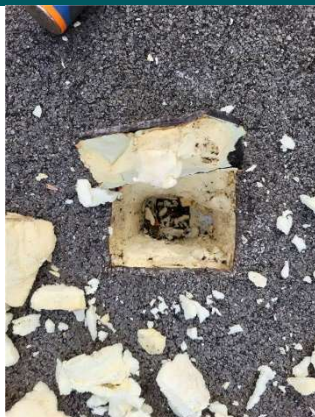
PRELEVEMENT : P074
OUVRAGE

Pièce ou local	Localisation	Matériau ou produit	PRESENCE OU ABSENCE D'AMIANTE :
Couverture - Toiture terrasse	Étanchéité de toiture terrasse	Isolation (type mousse expansé)

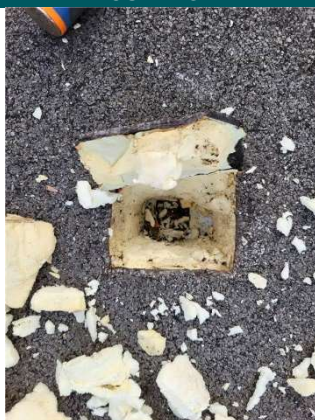
PRELEVEMENT : P075
OUVRAGE

Pièce ou local	Localisation	Matériau ou produit	PRESENCE OU ABSENCE D'AMIANTE :
Couverture - Toiture terrasse	Étanchéité de toiture terrasse	Étanchéité bitumineuse + pare vapeur

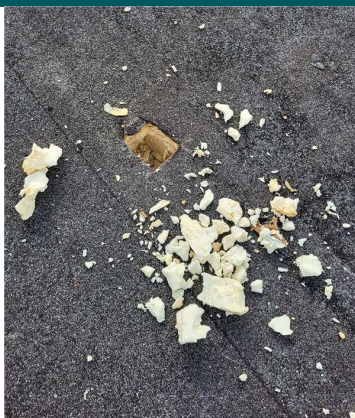
PRELEVEMENT : P076
OUVRAGE

Pièce ou local	Localisation	Matériau ou produit	PRESENCE OU ABSENCE D'AMIANTE :
Couverture - Toiture terrasse	Étanchéité de toiture terrasse	Revêtement bitumineux

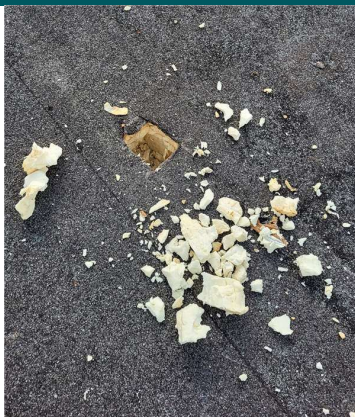
PRELEVEMENT : P077
OUVRAGE

Pièce ou local	Localisation	Matériau ou produit	PRESENCE OU ABSENCE D'AMIANTE :
Couverture - Toiture terrasse	Étanchéité de toiture terrasse	Isolation (type mousse expansé)

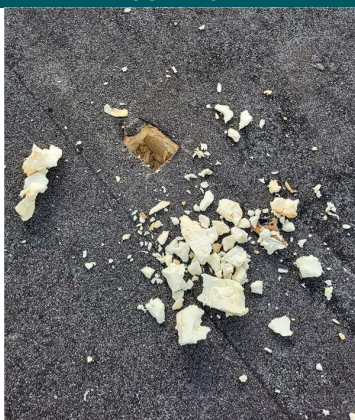
PRELEVEMENT : P078
OUVRAGE

Pièce ou local	Localisation	Matériau ou produit	PRESENCE OU ABSENCE D'AMIANTE :
Couverture - Toiture terrasse	Étanchéité de toiture terrasse	Étanchéité bitumineuse + pare vapeur

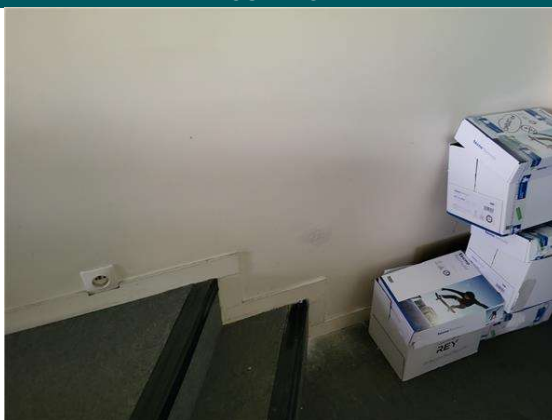
PRELEVEMENT : P084
OUVRAGE

Pièce ou local	Localisation	Matériau ou produit
RDC - B008 Amphithéâtre	Cloisons sèches (assemblées, préfabriquées)	Laine minérale

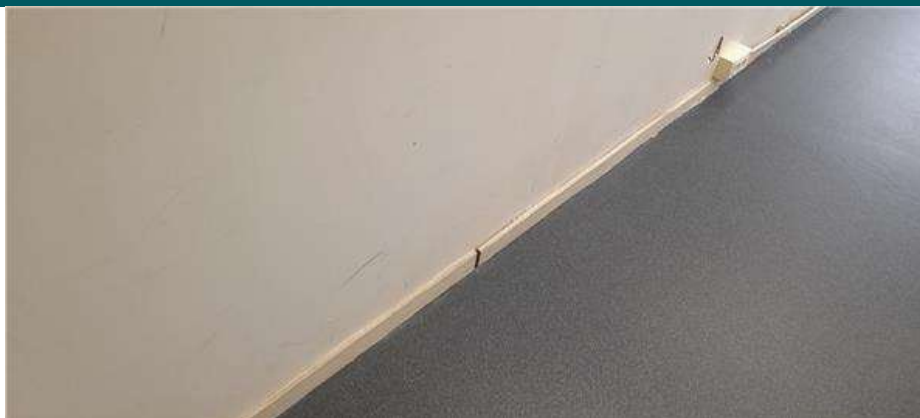
PRELEVEMENT : P085
OUVRAGE

Pièce ou local	Localisation	Matériau ou produit	PRESENCE OU ABSENCE D'AMIANTE :	
1er - B113	Cloisons sèches (assemblées, préfabriquées)	Laine minérale

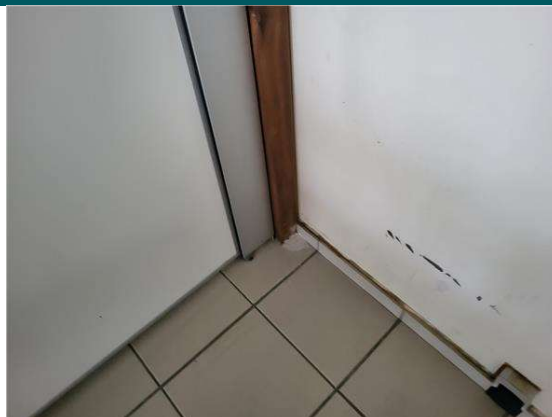
PRELEVEMENT : P086
OUVRAGE

Pièce ou local	Localisation	Matériau ou produit	PRESENCE OU ABSENCE D'AMIANTE :	
RDC - B003	Revêtements de sols	Colle de carrelage 20x20 gris + ragréage

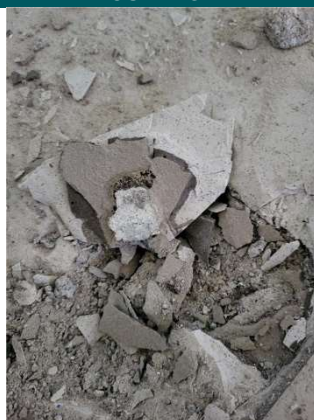
PRELEVEMENT : P087
OUVRAGE

Pièce ou local	Localisation	Matériau ou produit	PRESENCE OU ABSENCE D'AMIANTE :	
RDC - B003	Revêtements de sols	Colle de carrelage 20x20 + colle noire

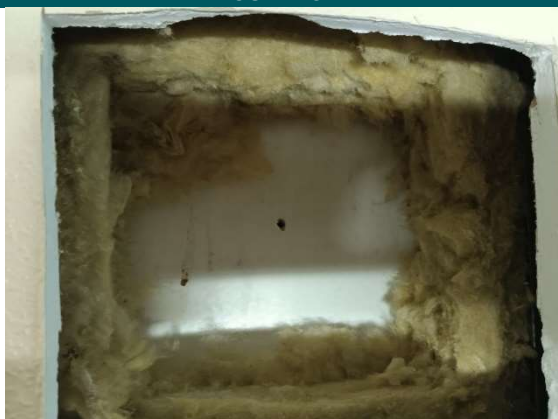
PRELEVEMENT : P091
OUVRAGE

Pièce ou local	Localisation	Matériau ou produit	PRESENCE OU ABSENCE D'AMIANTE :
RDC - Circulation n°1	Murs et cloisons maçonnés	Laines minérale
