PRE RAPPORT DE MISSION DE REPERAGE DES MATERIAUX ET PRODUITS CONTENANT DE L'AMIANTE AVANT REALISATION DE TRAVAUX

Adresse : Ecole Centrale 1 rue de La Noë
44300 NANTES

RECTORAT DE L'ACADEMIE DE NANTES
Projet de rénovation du bâtiment B - Opération « Learning center » - ECN Nantes

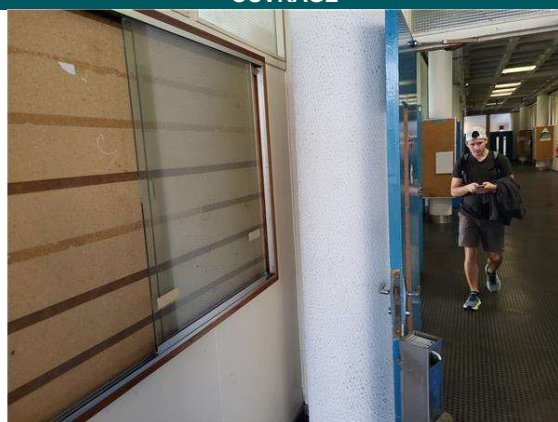
PRELEVEMENT : P093
OUVRAGE

Pièce ou local	Localisation	Matériau ou produit	PRESENCE OU ABSENCE D'AMIANTE :
RDC - Circulation n°1	Poteaux	Peinture + enduit Maigre (poteaux)

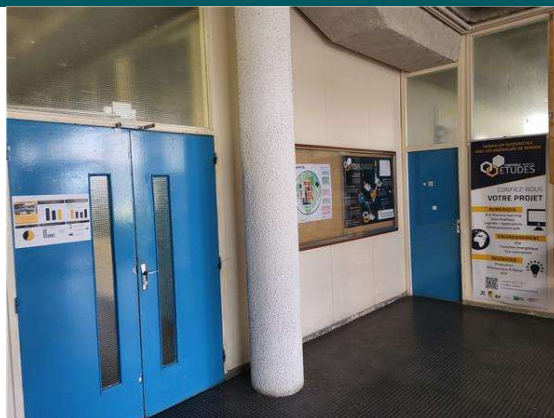
PRELEVEMENT : P094
OUVRAGE

Pièce ou local	Localisation	Matériau ou produit	PRESENCE OU ABSENCE D'AMIANTE :
RDC - Circulation n°1	Poteaux	Peinture + enduit Maigre (poteaux)

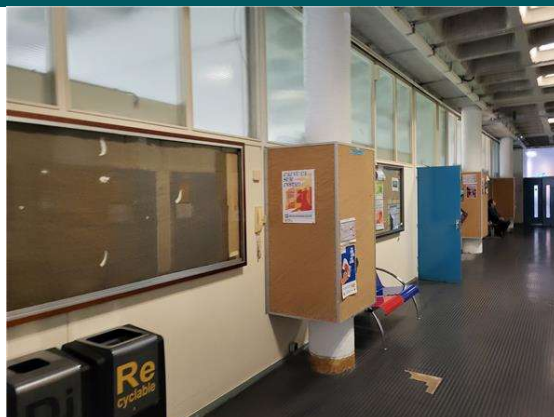
PRELEVEMENT : P098
OUVRAGE

Pièce ou local	Localisation	Matériau ou produit	PRESENCE OU ABSENCE D'AMIANTE :
RDC - Circulation n°1	Poteaux	Peinture + enduit Maigre (poteaux)

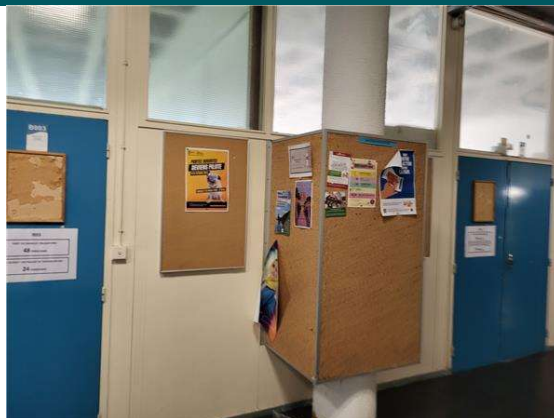
PRELEVEMENT : P099
OUVRAGE

Pièce ou local	Localisation	Matériau ou produit	PRESENCE OU ABSENCE D'AMIANTE :
RDC - Circulation n°1	Poteaux	Peinture + enduit Maigre (poteaux)

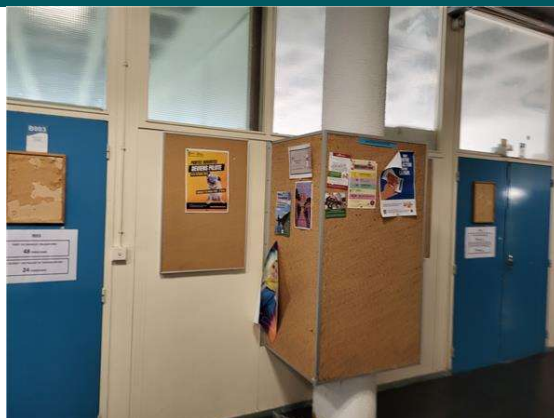
PRELEVEMENT : P100
OUVRAGE

Pièce ou local	Localisation	Matériau ou produit	PRESENCE OU ABSENCE D'AMIANTE :
RDC - Circulation n°1	Poteaux	Peinture + enduit Maigre (poteaux)

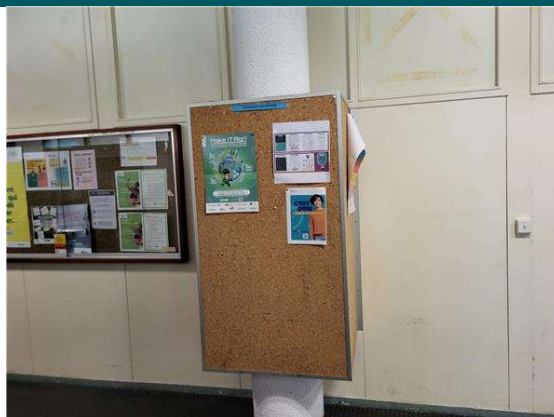
PRELEVEMENT : P101
OUVRAGE

Pièce ou local	Localisation	Matériau ou produit	PRESENCE OU ABSENCE D'AMIANTE :
RDC - Circulation n°1	Poteaux	Peinture + enduit Maigre (poteaux)

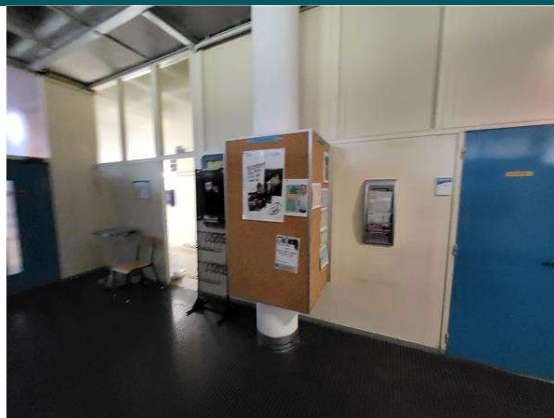
PRELEVEMENT : P102
OUVRAGE

Pièce ou local	Localisation	Matériau ou produit	PRESENCE OU ABSENCE D'AMIANTE :
RDC - Circulation n°1	Poteaux	Peinture + enduit Maigre (poteaux)

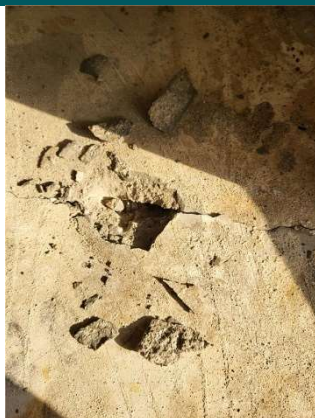
PRELEVEMENT : P111

Pièce ou local	Localisation	Matériau ou produit	PRESENCE OU ABSENCE D'AMIANTE :
1er - B117	Revêtements de sols	Enduit béton

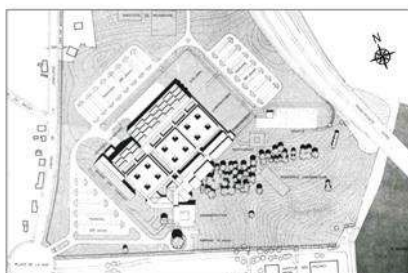
Le plan de masse ci-contre de l'esquisse préliminaire élaborée en 1973 par les architectes Louis ARRETCHÉ et Jean-Marie LEPINAY permet d'expliquer les grands principes de conception de l'Ecole Nationale Supérieure de Mécanique (ENSM). A noter que ce plan correspond à la 1^{ère} tranche de réalisation de l'école sur laquelle n'apparaît pas encore dans sa forme actuelle le bâtiment B objet du présent projet.

Le campus se développe sur un terrain d'environ 15 ha avec un plateau d'environ 8 ha au centre et deux versants Nord et Sud. Ces derniers étant trop accidentés, c'est le plateau central qui a permis de développer les ensembles bâtis demandés par le programme de l'époque. Le parti architectural présente plusieurs ensembles de bâtiments parallèles implantés dans le sens longitudinal Est-Ouest.

Une trame unique de 7,20 m a été adoptée dans les deux sens afin de permettre une grande souplesse dans l'implantation des locaux du programme. A partir de cette trame, plusieurs patios ont été créés dans les bâtiments dénommés aujourd'hui D, E et F (voir plans ci-dessous). Ce souci de respecter une trame uniforme a permis de recourir à une préfabrication importante de l'ossature, des planchers et également des façades (voir photos paragraphe 2.2.2).

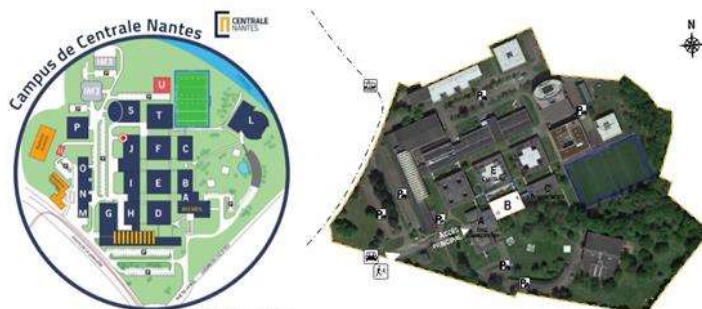
Les plans ci-dessus permettent de montrer le périmètre actuel du campus avec les différents bâtiments qui sont venus se greffer au fil du temps autour des bâtiments originels, notamment le « triptyque » constitué des bâtiments A, B et C. Le bâtiment L (a priori construit dans les années 1990), situé sur le versant Sud vers l'Erdre au cœur de l'espace boisé, abrite actuellement le centre de ressources qui sera déplacée dans le cadre du présent projet dans le bâtiment B rénové.

Le bâtiment A avec le grand hall et l'administration concentre une part importante des flux qui se dirigent ensuite vers les autres bâtiments. Demain, après la mise en service opérationnelle du bâtiment C (reentrée 2023) qui a été reconstruit sur lui-même et qui abritera la majeure partie des salles de cours (34 salles + 1 amphithéâtre), la position du bâtiment B au cœur de l'école sera renforcée par ces flux entre les bâtiments A et C et également par ceux depuis/vers le bâtiment E abritant notamment la cafétéria qui est un point de fréquentation très important de l'école.

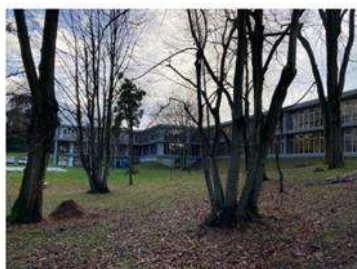
Ensemble bâtiments A et B (façades sud)

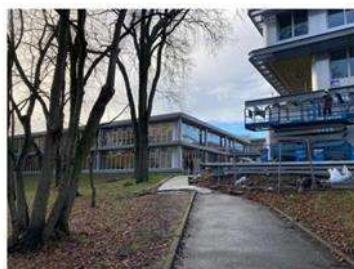
Bâtiment B et C (en cours de construction)

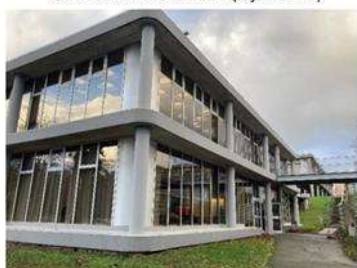
Bâtiment B façades sud-Ouest

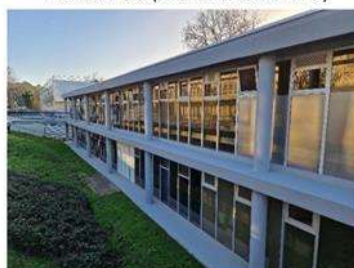
Bâtiment B façade nord

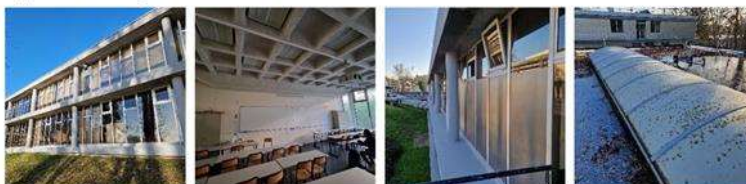
des différents locaux. Cette façade vitrée est disposée en retrait de la structure, ce qui crée des nez de dalle apportant un tramage horizontal au bâtiment.

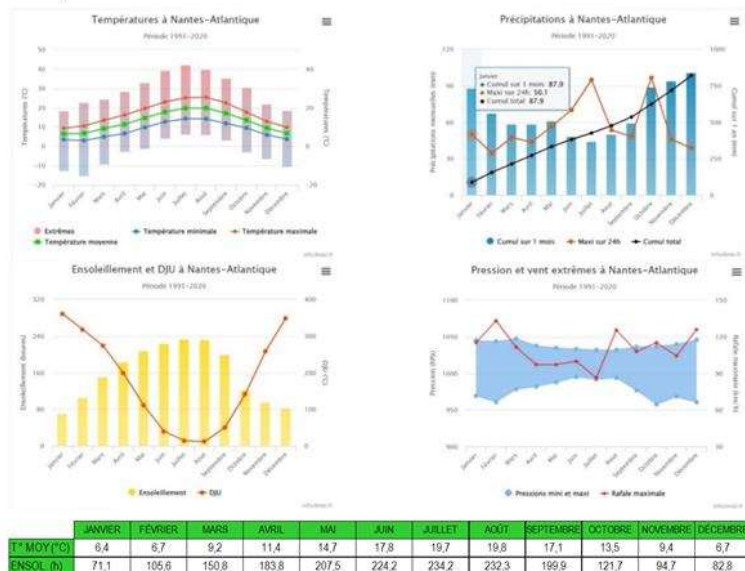
« Les données climatiques listées ci-dessous (source : www.donneespubliques.meteofrance.fr) sont issues de relevés de la station météorologique la plus proche de l'école centrale de Nantes, soit la station météo de Nantes Atlantique.

Les valeurs moyennes ont été obtenues sur la période 1981 à 2020. »

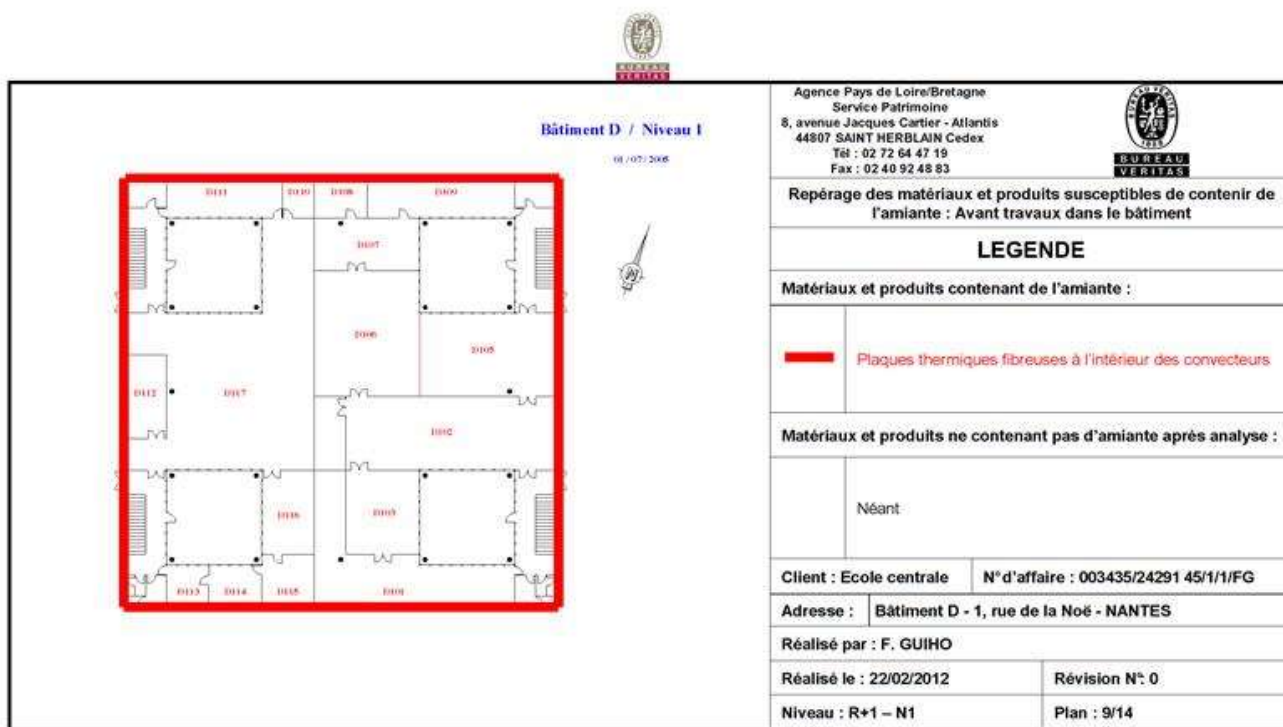
Nota : Les matériaux amiantés autre que les plaques thermiques identifiés dans le DTA se sont pas repérés dans la cartographie car non concernés par les travaux.
