VII. DÉTAILS

3. PARTIES COMMUNES ET HALL

BEAUNE - HALL
EXISTANT 1/75

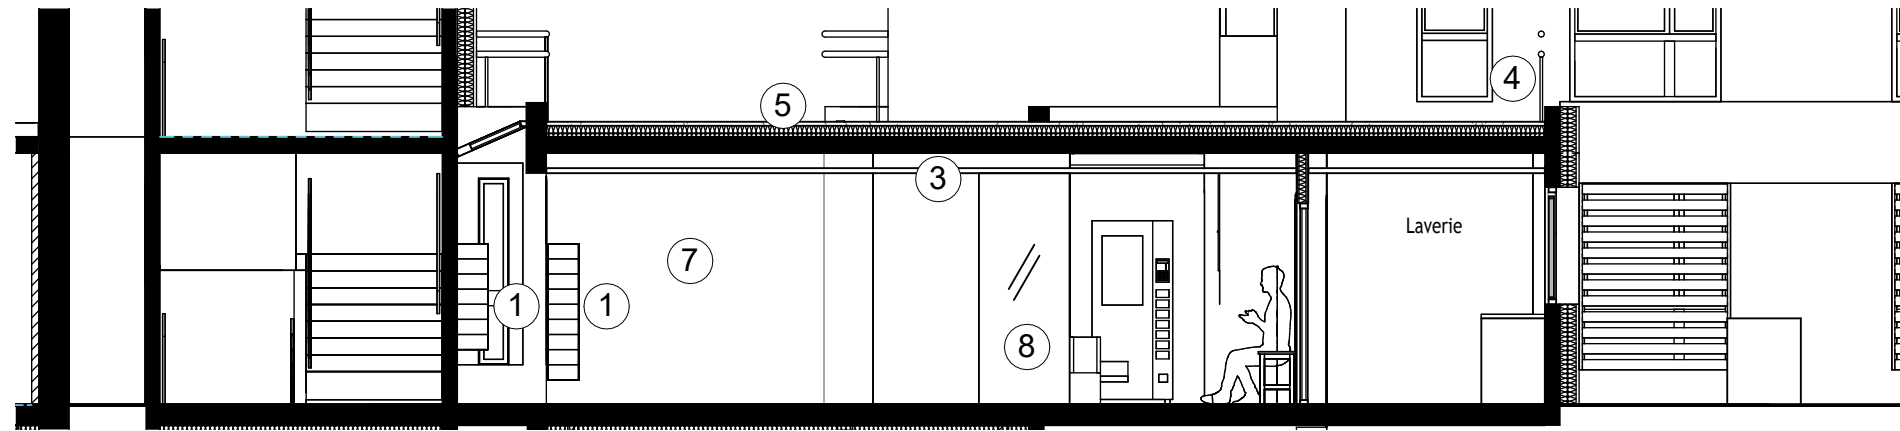
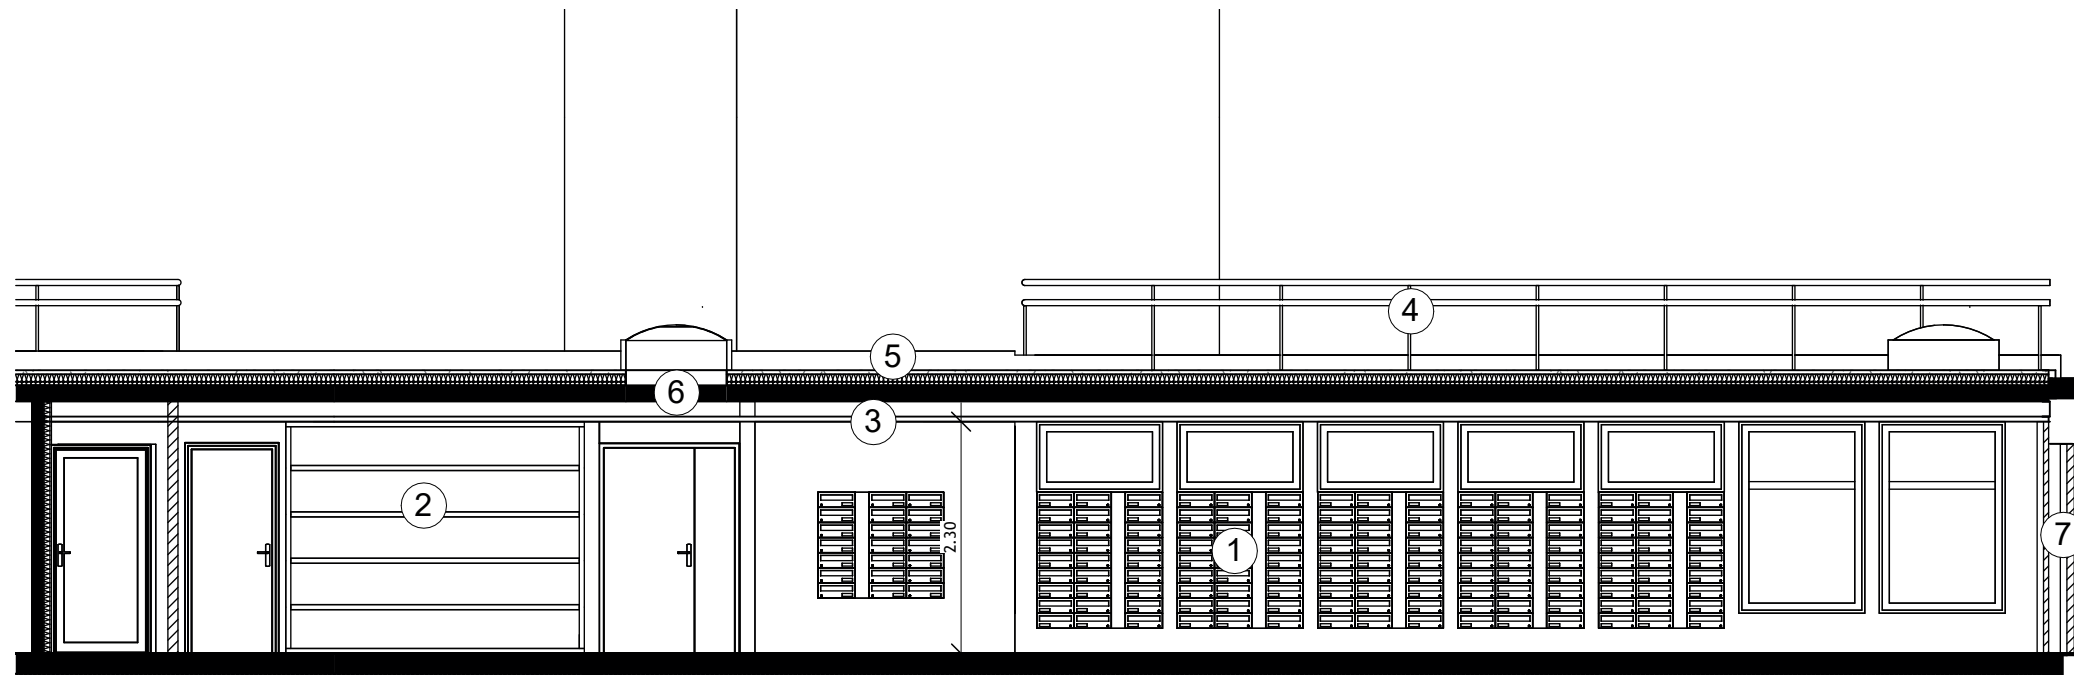
BEAUNE - HALL COUPE
PROJET 1/75

SAS de sortie
Coupe 2

Accès loge

Accès escaliers
blocs CDEF

- ① Remplacement des boîtes aux lettres
- ② Réemploi de l'ensemble vitré de la loge
- ③ Mise en place d'un faux-plafond acoustique
- ④ Mise en place de garde-corps de sécurité
- ⑤ Réfection du complexe d'étanchéité avec isolation
- ⑥ Remplacement du lanterneau de désenfumage
- ⑦ Accès condamné à la Rotonde CF 1h
- ⑧ Miroir

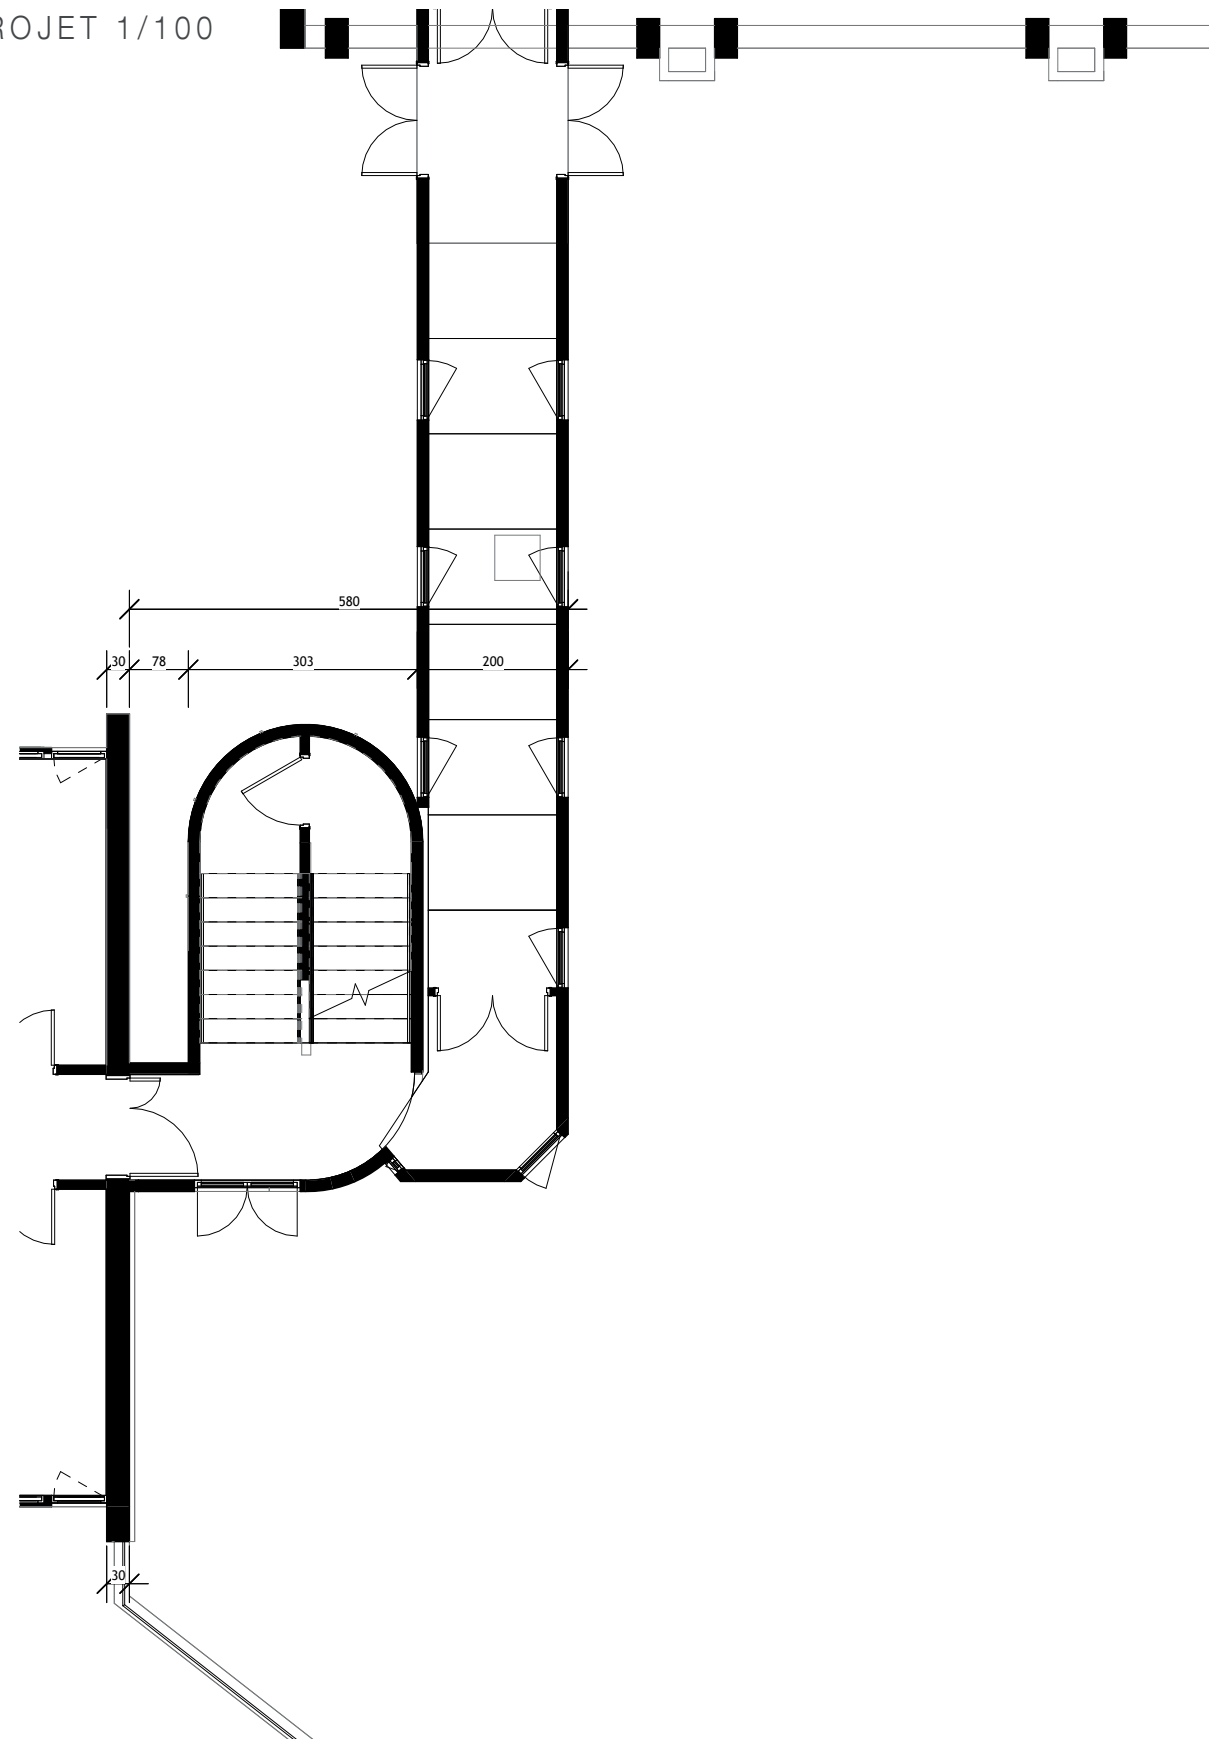
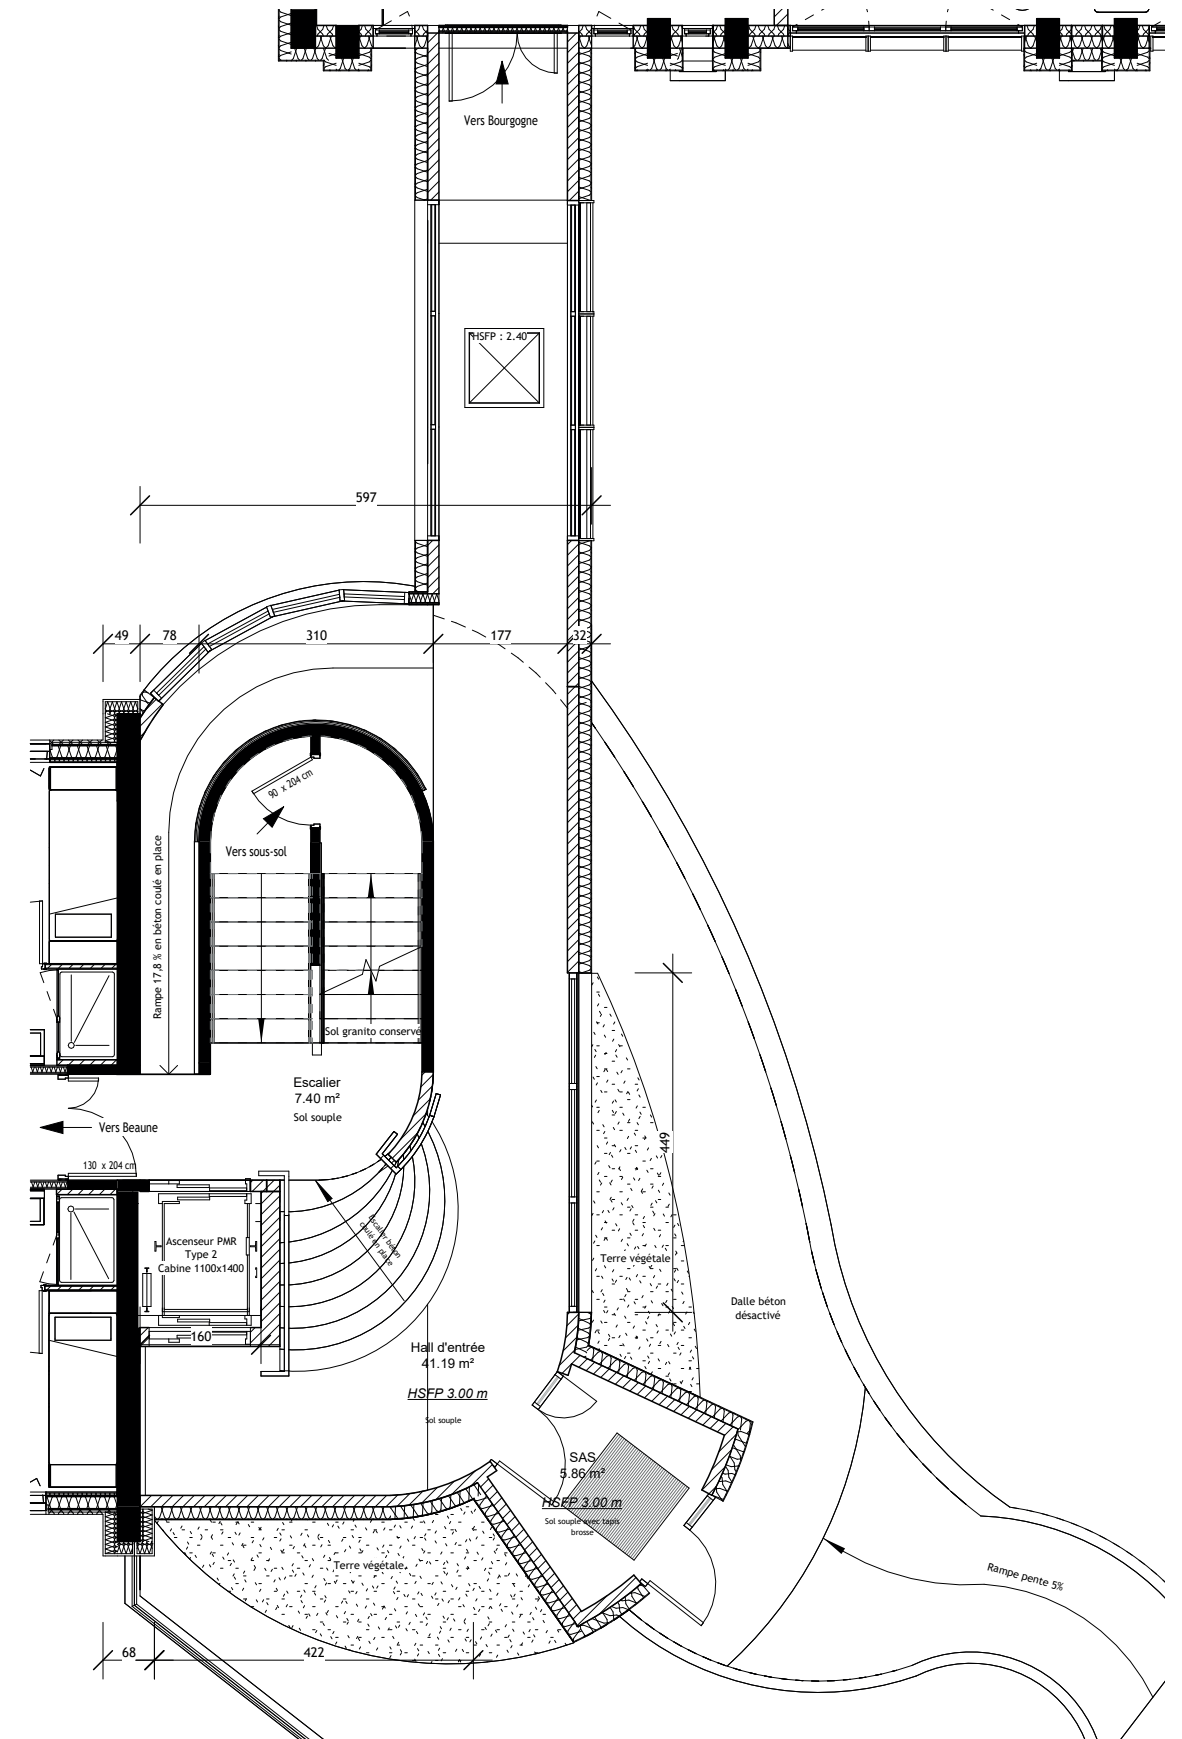
BOURGOGNE - HALL PLAN
EXISTANT - PROJET 1/100

Existant

Projet

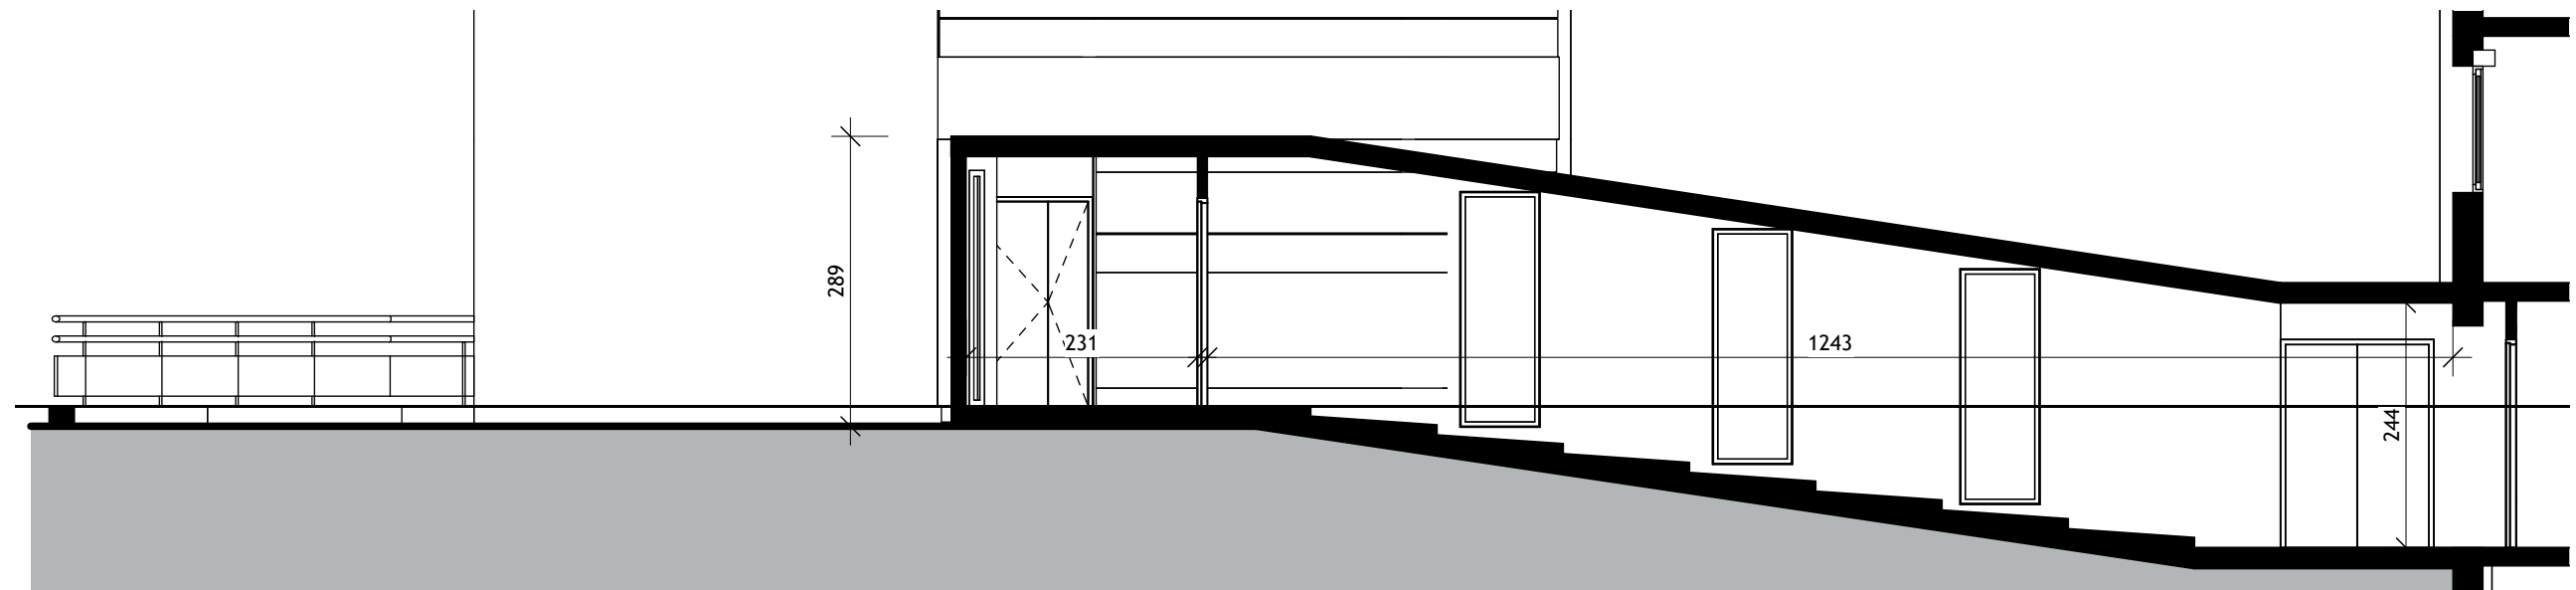
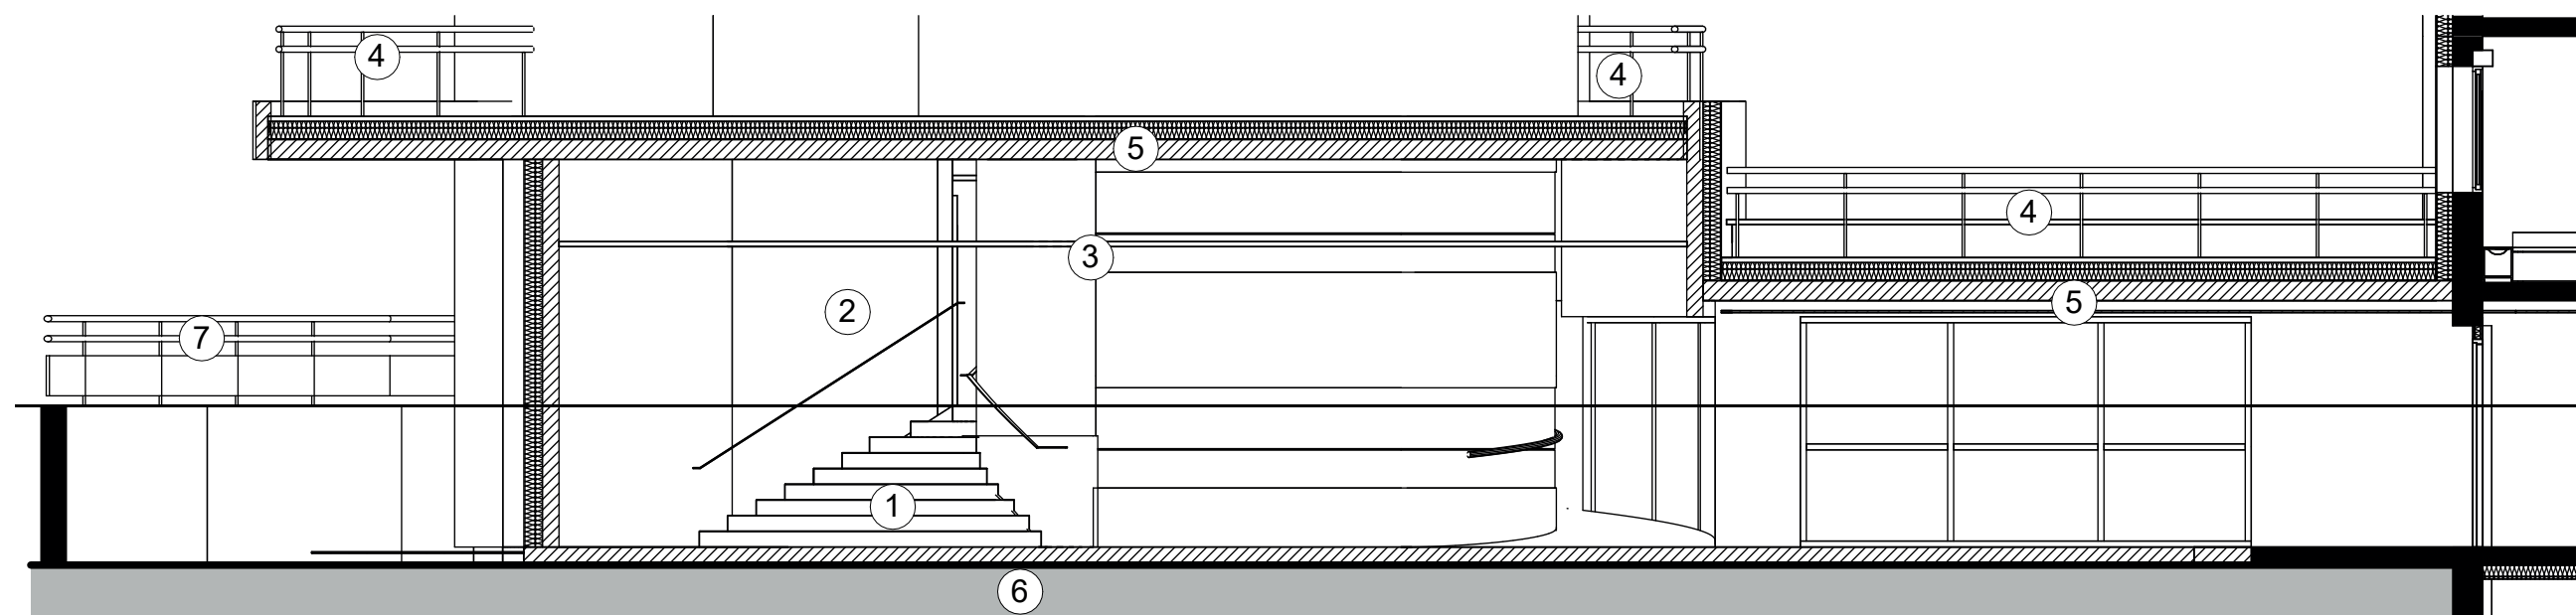
BOURGOGNE - HALL COUPE
1/75

| ① Escalier béton coulé en place | ⑤ Toiture terrasse crée |
| ② Ascenseur créé | ⑥ Nivellement terrain naturel |
| ③ Faux-plafond acoustique | ⑦ Nettoyage et révision des garde-corps existants en acier galvanisé conservés |
| ④ Garde-corps de sécurité | |
