Caractérisation des enrobés bitumineux

Pour établir l’absence ou la présence d’amiante et/ou de HAP en teneur élevé

Numéro de rapport : C-DI69-2024-30-221882
Date du rapport : 18/04/2024
Date de visite : 25/03/2024

Domaine d’ouvrage concerné	
Adresse	Résidence Beaune Bourgogne 37 rue recteur Marcel Bouchard 21000 DIJON
Propriétaire	CROUS Bourgogne Franche Comté Sous-direction du Patrimoine - Site de Dijon 32 avenue de l'Observatoire BP 32021 25001 BESANCON Cedex 3
Opérateur de repérage	BETTOU Stéphane adm.diag@btp-diagnostics.fr
Guide d'aide à la caractérisation des enrobés bitumineux

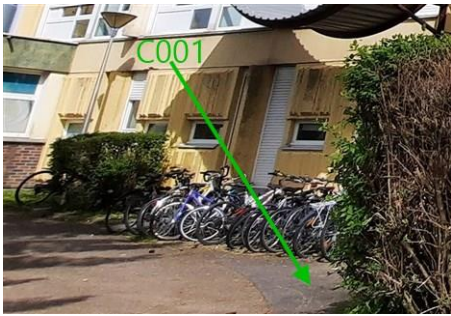
IDENTIFICATION DU CAROTTAGE : Carotte 01		
Localisation		
	CP / Commune : 21000 DIJON RD / Voie : Contre bâtiment PR / Position :	Précision : Résidence Beaune Bourgogne 37 rue recteur Marcel Bouchard Coordonnées Géo X : Coordonnées Géo Y :
Caractéristique du carottage		
	Date : 26/03/2024 Épaisseur totale : 6	Épaisseur des couches : Couche 01 : 6 cm
	Photo de localisation

Photo de la Carotte /
Commentaires : Sans objet		
Référence de la couche	Analyse amiante (oui/non) Conclusion (présence/absence)	Analyse HAP (oui/non) Conclusion (présence/absence)
Couche 01 Enrobé	Oui Amiante non détecté	Oui <50 mg/kg

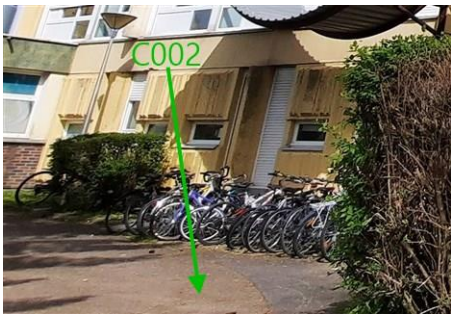
IDENTIFICATION DU CAROTTAGE : Carotte 02

Localisation		
	CP / Commune : 21000 DIJON RD / Voie : PR / Position :	Précision : Résidence Beaune Bourgogne 37 rue recteur Marcel Bouchard Coordonnées Géo X : Coordonnées Géo Y :
Caractéristique du carottage		
	Date : Epaisseur totale : 6	Epaisseur des couches : Couche 01 : 6 cm
	Photo de localisation

Photo de la Carotte /
Commentaires : Sans objet		
Référence de la couche	Analyse amiante (oui/non) Conclusion (présence/absence)	Analyse HAP (oui/non) Conclusion (présence/absence)
Couche 01 Enrobé	Oui Amiante non détecté	Oui <50 mg/kg
