Rapport de Diagnostic Technique

Diagnostic technique des structures
RESIDENCE BEAUNE BOURGOGNE
34 rue Recteur Marcel Bouchard
21 000 - Dijon

N° Rapport :
DIAG2022092861

Date : 06/12/2022

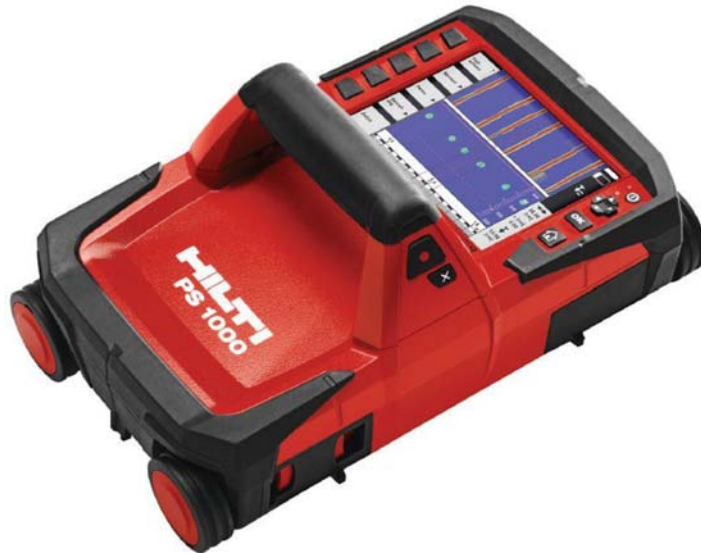
- Un radar Hilti PS 1000 pour la détection des armatures et les différentes couches jusqu'à 30cm de profondeur

La vérification du matériel est périodique avec certificat de conformité établi par la Société HILTI.

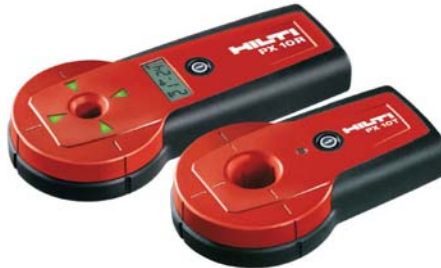
- Un transpointeur HILTI PX 10 a été utilisé pour estimer l'épaisseur du complexe

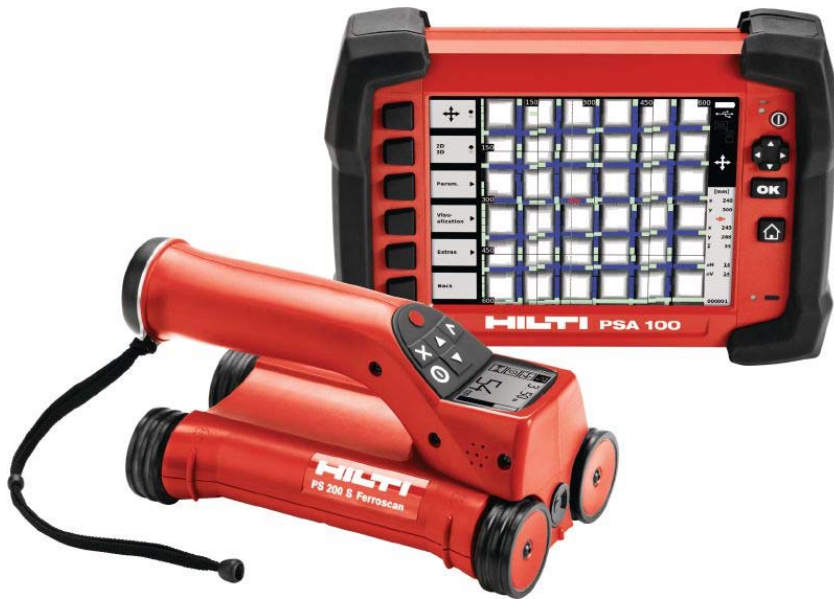
- Un ferroskan Hilti PS 200 pour la détection des armatures dans le béton

La vérification du matériel est périodique avec certificat de conformité établi par la Société HILTI.

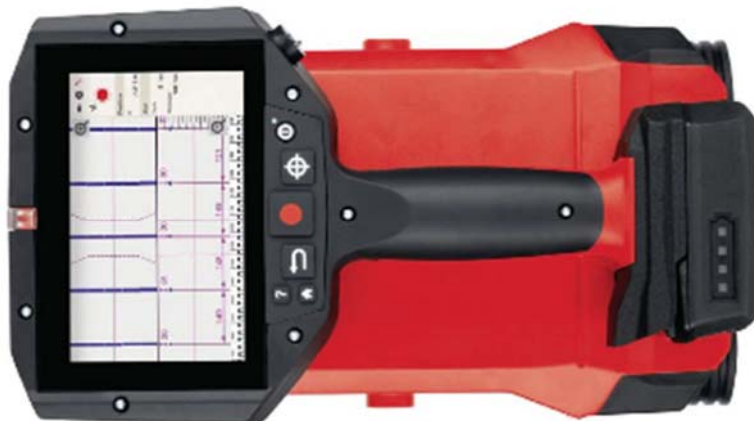
- Un ferroskan Hilti PS 300 pour la détection des armatures dans le béton

La vérification du matériel est périodique avec certificat de conformité établi par la Société HILTI.

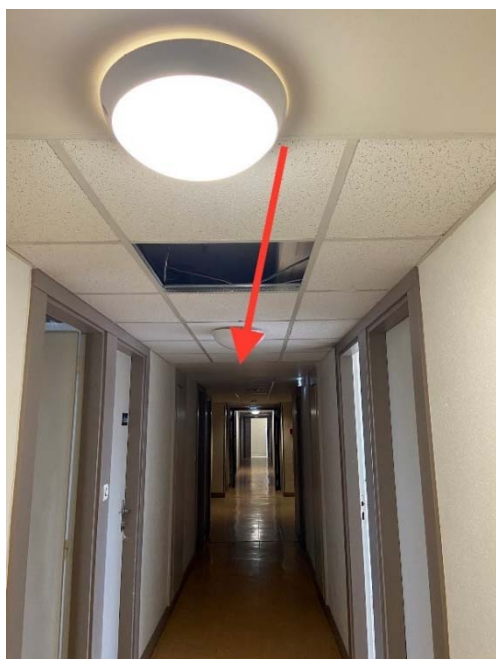
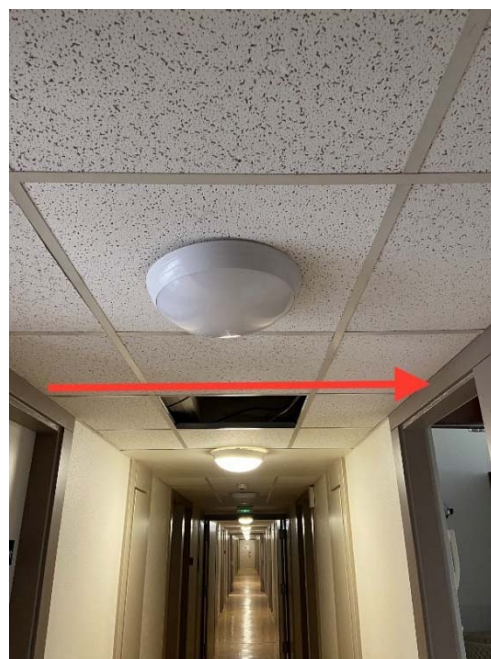
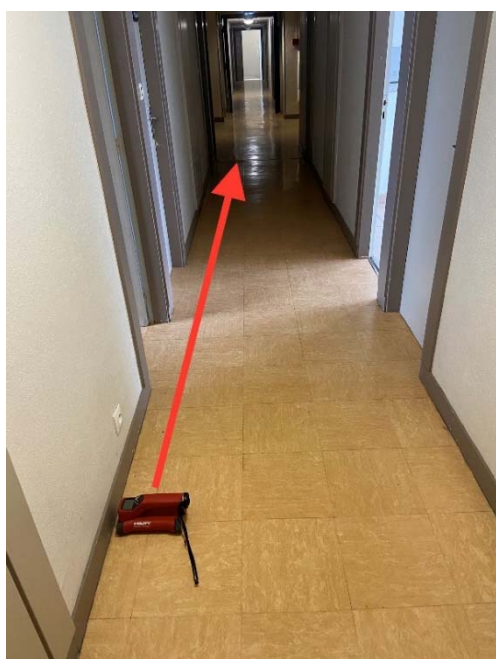
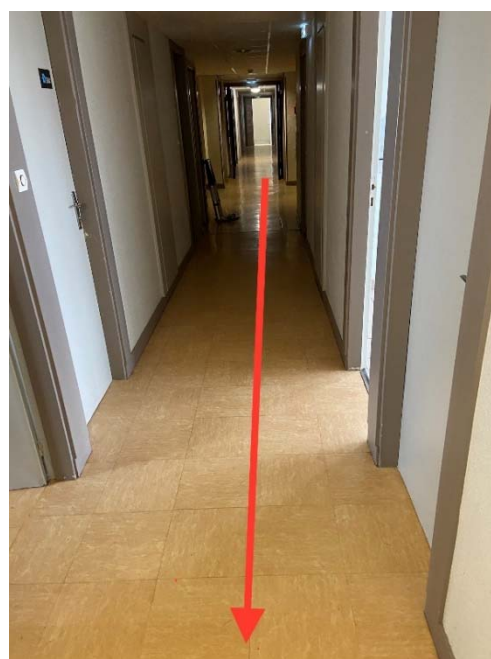
Les sondages au ferroskan PS200 nous indiquent la présence d'armatures confirmant une dalle de type béton armé. De plus, nous ne détectons pas d'aciers chapeau nous permettant de partir sur l'hypothèse d'une dalle sur deux appuis.

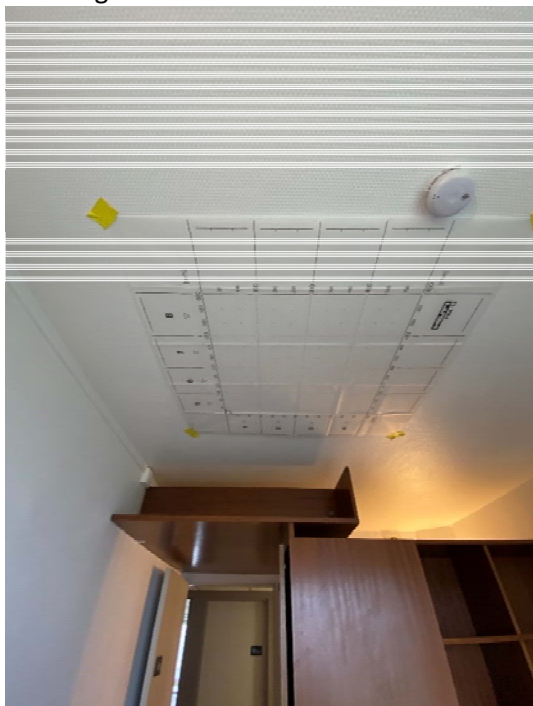
Les sondages aux ferroskan PS300 et PS200 nous confirment les sens de portés des planchers

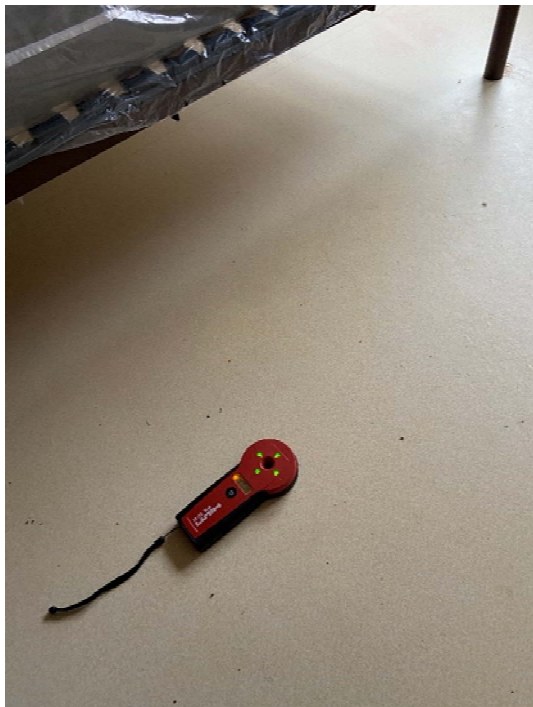
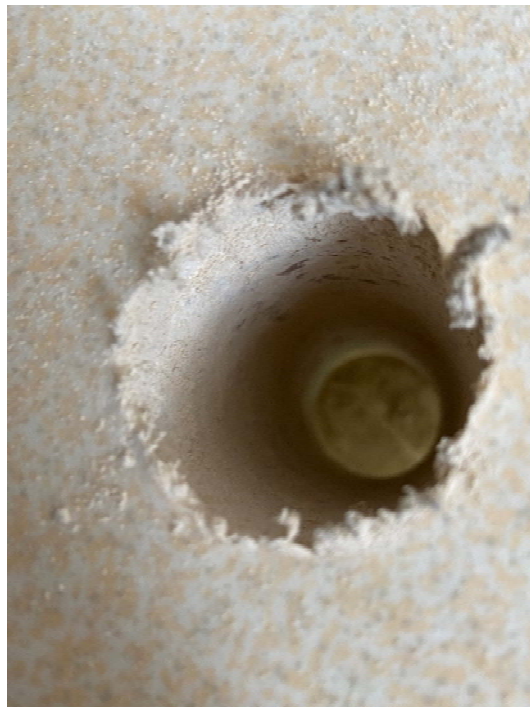
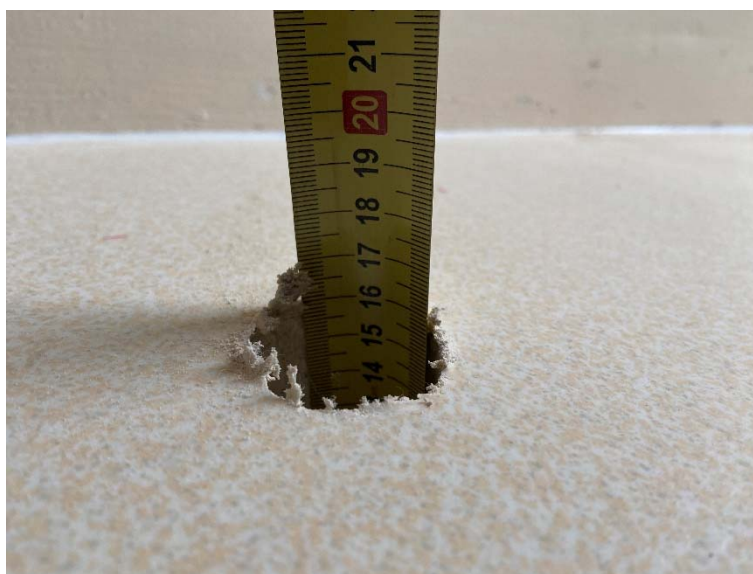
Les sondages au PX10 nous indiquent une épaisseur totale de dalle d'environ de 16cm confirmé par le sondage destructif.
