DOSSIER DE DIAGNOSTICS TECHNIQUES

Poste de Douane de Lauterbourg

RAPPORT DE REPERAGE DES MATERIAUX ET PRODUITS CONTENANT DE L'AMIANTE

AVANT DEMOLITION D'UN IMMEUBLE BATI

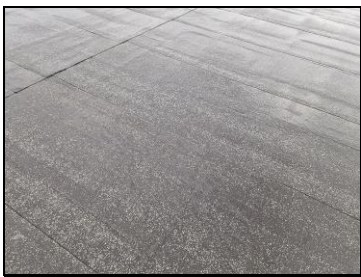
Prélèvement	Date	
Réf : P1	09/01/2025

Matériau ou produit	Résultat
	Bandes	Sans amiante
	Bâtiment / Niveau	Local
	Auvent	Toiture
Recommandation		
Sans objet

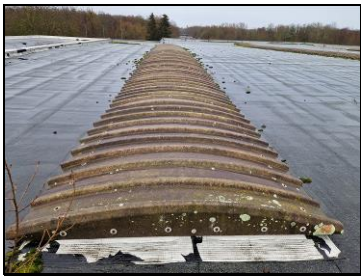
Repérage	Date	
Réf : R1	09/01/2025

Matériau ou produit	Résultat
	Plaque polycarbonate	Sans amiante
	Bâtiment / Niveau	Local
	Auvent	Toiture
Recommandation		
Sans objet

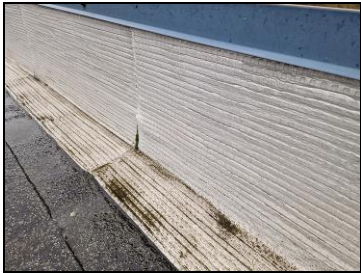
Prélèvement	Date	
Réf : P2	09/01/2025

Matériau ou produit	Résultat
	Bandes	Présence d'amiante
	Bâtiment / Niveau	Local
	Auvent	Toiture
Recommandation		
Sans objet
